浜猿防災（浜頓別工区）における 既存防雪林間引き木の有効活用 —間引き対象木の移植手法について その3—

稚内開発建設部 浜頓別道路事務所 工務課 ○山田 毅
計画課 梅津 隆
工務課 今 昭人

一般国道238号浜猿防災（浜頓別工区：豊牛～頓別地区）では、冬期暴風雪による交通障害対策としての防雪林造成にあたり、管内既存防雪林からの間引き木移植を平成22年度より試行し、技術研究報告を行ってきた。

本稿では、その第3報として、これまで報告してきた既存防雪林の間引き木試験移植の追跡調査結果と、平成24年度の移植手法改良の結果について報告する。

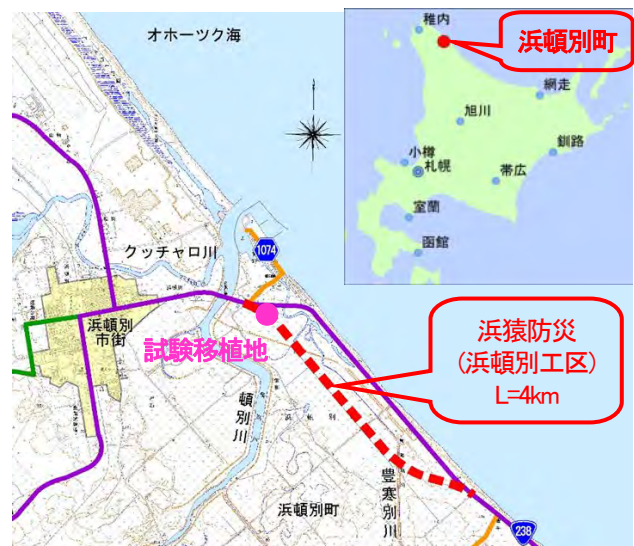
図-1 事業位置及び試験移植位置図

「一般国道238号浜猿防災(浜頓別工区)」(図-1)では、現国道より内陸側に新ルートを計画しており、冬期間の地吹雪による交通障害対策として、防雪林造成を計画している。一方、浜頓別道路事務所管内の防雪林は造成開始よりおよそ20年が経過し、今後、機能の発揮・維持を進めていく上では適切な間引きの実施が不可欠となっている。また、この間引き作業は通常、対象木を伐採することになる。

試験移植実施箇所は路線終点部付近の町有地(幅20m×延長距離200m程度)であり、防雪林計画予定箇所付近に設定した(図-1)。

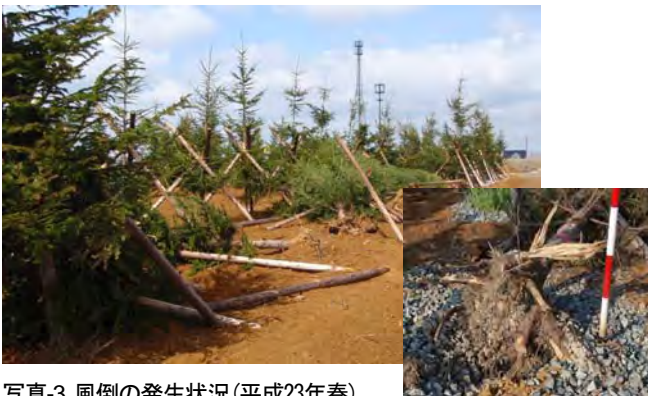
写真-3 風倒の発生状況(平成23年春)

試験移植では大型の3mクラス以上では冬季植栽時に支柱を仮設していたが、移植一年目の平成23年春(4月以降)の融雪直後に風倒が頻発した(写真-3)。風倒被害は全体で111本(29%)に及んだ。風倒率は2mクラスで9%、3mクラスで22%、4mクラスで46%と、サイズが大きいほど増加した(表-2)。

今回の試験施工では植栽基盤造成からの期間が短く、盛土が安定する前に冬となって凍結が進んだこともあり、春になって盛土部地盤の融解に伴い支柱支持力が不足するとともに、オホーツク特有の春先の強風で転倒したものである。

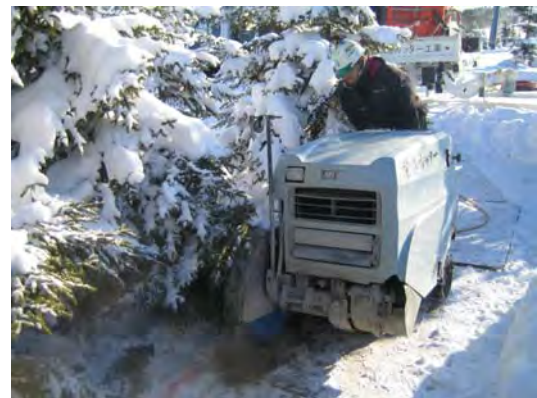
写真-4 ロードカッターによる根切り

人力での根切り作業は効率が低くコストに大きく関わる。試験時に用いた根切りチェーンソー以外に、作業適合可能な箇所では中~大型のロードカッター、また器材調達が容易なハンディ型のエンジンカッター(一般的なコンクリートカッター)を用いた効率的な根切り手法を導入した(写真-4)。

根切り工程では汎用の舗装カッター・エンジンカッターを利用することで、専用機材の根切りチェーンソーでは高額となる損料や刃の交換費用が軽減し、約14,400円から約12,900円と10%程度安価となった。
