# 積雪寒冷地におけるコンクリート構造物の塩害 に対する耐久性設計に関する研究

(独) 土木研究所 寒地土木研究所 寒地技術推進室 ○川村 浩二  
(独) 土木研究所 寒地土木研究所 耐寒材料チーム 遠藤 裕丈  
(独) 土木研究所 寒地土木研究所 耐寒材料チーム 島多 昭典

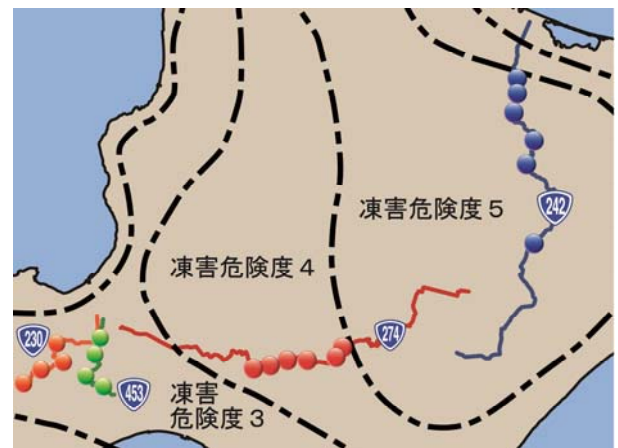
図-1 調査箇所

図-1に調査箇所を示す。図中に示す凍害危険度は、長谷川が<sup>1)</sup>全国の気象官署の資料をもとに、我が国にお

るコンクリートの凍害の危険性を地域ごとに1～5の5段階で表したものである。数値が大きいほど凍害の予想程度が大きいことを表しており、凍結融解作用の厳しさの目安となる。今回選定した一般国道242号(R242と記す)の凍害危険度は5(きわめて大きい)、一般国道274号(R274と記す)は4(大きい)、一般国道230号(R230と記す)及び一般国道453号(R453と記す)は3(やや大きい)に該当する。はじめに、これらの路線に架かる橋梁の中から、立ち入り調査が可能な橋梁を計94橋(R242: 34橋、R274: 25橋、R230: 24橋、R453: 11橋)選定し、凍害に着目した外観調査を行った。次に、その中から外見上、凍害の程度が大きかった20橋(R242: 6橋、R274: 6橋、R230: 4橋、R453: 4橋)を抽出し、コアボーリングマシンを使用して試料を採取し、塩化物イオン量の測定を行った。表-1に抽出した橋梁の

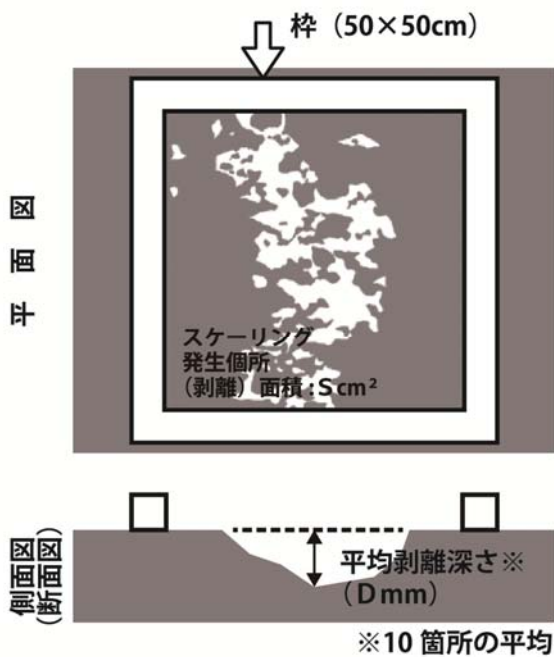
図-3 剥離度の測定要領

図-3に剥離度の測定要領を示す。はじめに調査対象面に50×50cmの枠を据え付け、枠内におけるスケーリング発生箇所をチョークで明示し、デジタルカメラで撮影して画像処理を行い剥離面積を求めた。次にノギスを用いて剥離深さを枠内で10点測定し、平均剥離深さを求めた。そして、式(1)<sup>2)</sup>、(2)より剥離度を求めた。

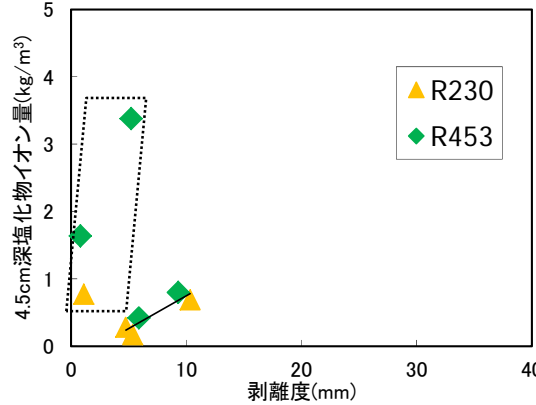
図-8 剥離度と4.5cm深塩化物イオン量

次に、塩化物イオンの浸透に及ぼす凍害の影響に着目する。図-8は剥離度と4.5cm深塩化物イオン量との関係を示している。全体的に4.5cm深塩化物イオン量は、剥離度が大きいほど多い傾向が見受けられた。なお、凍害危険度3の破線で括られている橋台（3-4橋、4-1橋、4-2橋）においては、同じ凍害危険度3の他の橋台のデータとは対応せず、剥離度が数ミリ程度でも塩化物イオン量が大きく表示される特異な傾向を示した。図-9は橋台竣工当初の面からの深さ1、2、3、4、5cmの相対動弾性係

このことから、設計かぶり位置における塩化物イオン量の予測・評価に際しては、凍結防止剤の散布量だけでなく、剥離によるかぶりの減少速度や塩化物イオンの浸透促進の一因にもなる凍害ひび割れの進展具合も考慮する必要があると言える。図-8で凍害危険度3の破線で括ったデータに関しては凍害の影響に加えて、コンクリートの炭酸化による塩化物イオンの移動・濃縮<sup>6)</sup>などが影響した可能性が疑われるものの、明確な原因の特定には至らなかった。

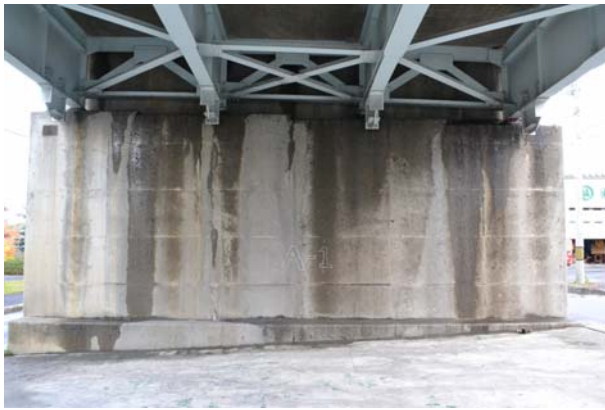
写真-1 橋台正面部劣化箇所例

今回の調査では、写真-1、2に示すように橋梁上部から流れ落ちてきた融雪水が通る水みちにあたる、橋台局部で劣化箇所がみられた。伸縮装置の損傷箇所からの流出に起因する劣化は補修により防ぐことができると考えられる。また、水みちが特定出来る箇所についても、表面保護工の適用等により対策が可能と考えられる。また、橋梁点検等により橋台構造物の表面にスケーリング等が確認された場合、進行すると今回調査したR274の2-3橋のように表面部の剥落が生じ、コンクリートの耐久性に影響を及ぼすことが考えられることから、極力、凍害の進展が軽微な段階から対応にあたることが望ましいと言える。
