国営農地再編整備事業「妹背牛地区」の環境配慮 —環境配慮の実施状況及びモニタリングによる考察—

札幌開発建設部 深川農業事務所

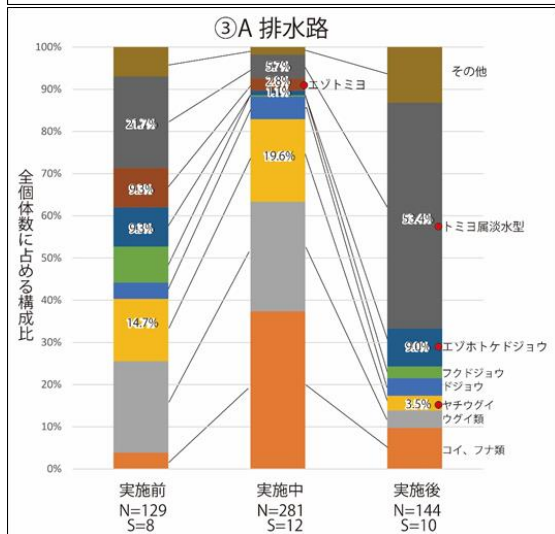
図-7 種構成比 N：個体数、S：種数
(上図：②C排水路、下図：③A排水路)

一方で、大鳳川へ流入する排水路において、事業によりコンクリート整備された②C排水路と、環境配慮工法として土水路の拡幅及び既設利用を採用した③A排水路とで確認種数を比較した（図-7）。

確認種数については、どの時点でも③A排水路が②C排水路の2倍以上となっていた。

③A排水路では、影響を受けつつも、土水路を維持した工法により多様性は維持されており、環境配慮工法の効果であると考えられる。
