# 樋門付属物周辺のコンクリートの 凍害劣化調査手法に関する検討

(独) 土木研究所 寒地土木研究所 道北支所 ○渡邊 尚宏  
(独) 土木研究所 寒地土木研究所 耐寒材料チーム 内藤 勲

積雪寒冷地の樋門コンクリートは、凍害が原因と思われる劣化事例が多く見られる。特に防護柵や拡幅版等が設置されたアンカー打込み箇所等では、特徴的な凍害劣化も見られるが、これらの劣化に対する点検手法は確立されていない。本報告では、トルクレンチと超音波法を併用した手法を用いて、実建造物の樋門付属物周辺の打込みアンカー一部における凍害劣化調査と、模擬試験体による室内実験を試験的に実施し、樋門コンクリートの凍害劣化の程度を点検する手法としての適用性を検討した。

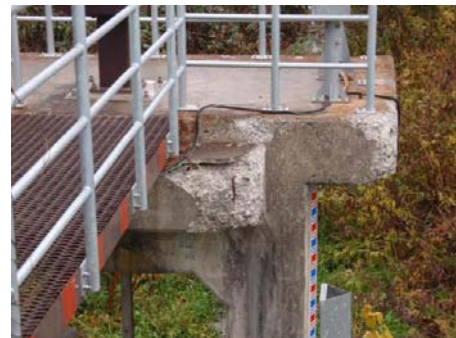
写真-1 損傷事例（操作台角部の欠損）

積雪寒冷地である北海道の樋門コンクリートは、厳しい環境条件下にあり、角部の欠損等、凍害が原因と思われる特徴的な劣化事例が多く見られる<sup>1)</sup>。樋門コンクリートはその構造上、防護柵やソーラー支柱、ゲートストッパーなど、多くの付属物が打込みアンカー等で固定された構造となっており、後付けの影響によると思われる劣化・損傷も見られる。凍害劣化等による樋門コンクリートの付属物周辺での損傷事例を写真-1、2に示す。このような劣化・損傷が進行すると、災害時等にゲートの開閉が出来なくなる恐れもあることから、樋門コンクリートの適切な健全度評価が必要である。しかしながら、これら樋門付属物周辺における凍害劣化に対する点検手法は未だ確立されていない。

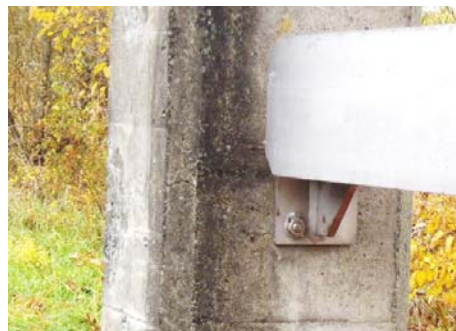
写真-2 損傷事例（門柱のひび割れ）

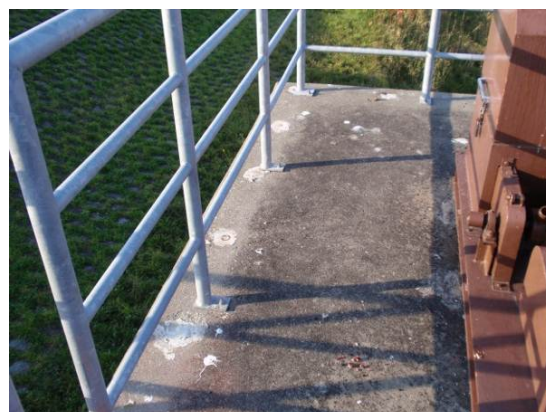
写真-3 B樋門の状況

調査することは、付属物自身が障害となり、従来の点検手法では困難である。そのため、著者らは、打込みアンカー固定部に着目し、既調査結果において、アンカー引抜き強さと超音波法によるコンクリートの劣化の程度には関連性がある結果を得た<sup>2)</sup>ことから、本検討では、アンカー引抜き強さとナットの締め付け力(締め付けトルク：以下、トルク)との関係、及びトルクとコンクリートの劣化の程度との関係を求めることにより、付属物周辺コンクリートの健全度を評価する手法について検討を行った。写真-3に調査対象樋門の一例を示す。

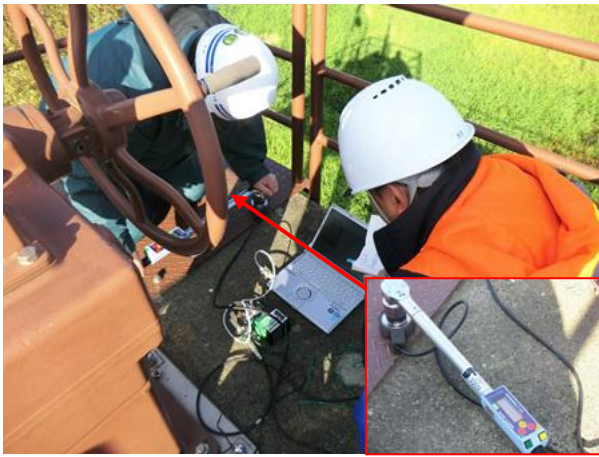
写真-4 トルク・引抜き強さ確認試験状況 (A 樋門)

測定に使用した機器は、写真-4に示すデジタル式トルクレンチと、センターホール型荷重計によりナットの締め付け反力で測定するアンカー引抜き試験器(電気式非破壊試験器)を用いた。

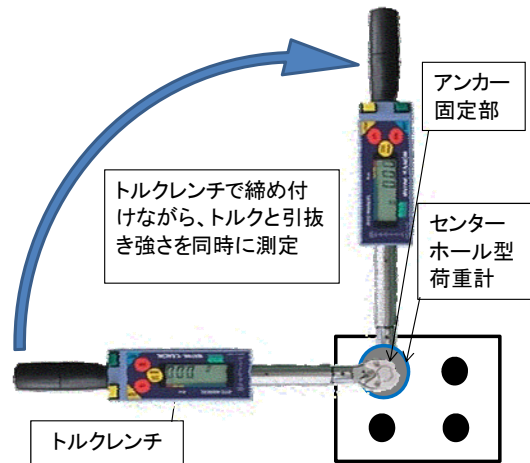
図-1 トルク・引抜き強さ確認試験のイメージ図

測定方法は、打込みアンカーにより固定されている既設のナットを外し、センターホール型荷重計と専用ナットを取り付け、トルクレンチで締め付けて、トルクと引抜き強さ測定を同時に行った。計測した値は、接続した記録計に0.001秒毎に記録される。トルク確認のみの測定は、既設のナットを一度緩めてから、トルクレンチで既設のナットを締め付けて測定した。図-1にトルク・引抜き強さ確認試験のイメージ図を示す。

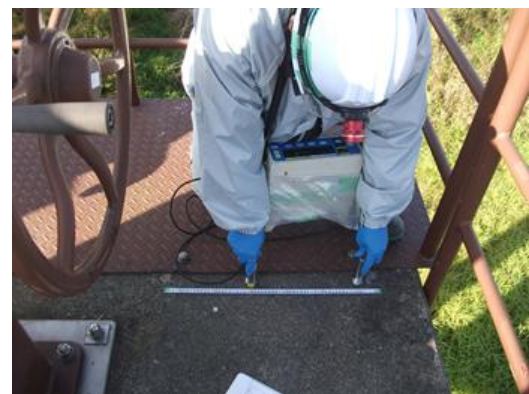
写真-5 表面走査法による調査状況 (A 樋門)

動させながら測定を行い、1箇所当たり6測点で実施した。調査状況を写真-5に示す。

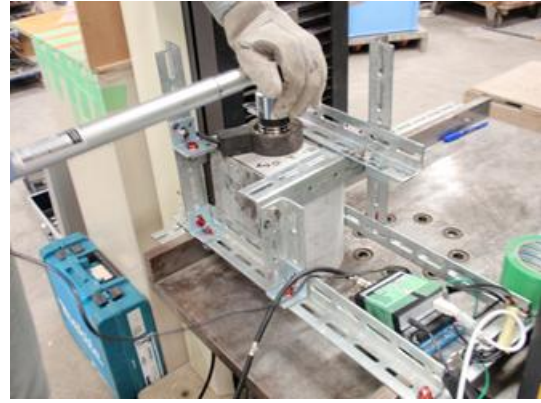
写真-8 室内実験（トルク・引抜き強さ確認試験）

実験方法は、まず、超音波法の透過法を用いて上面より1cm下から2cm間隔で6点測定し、上面から深さ11cmまでのコンクリートの劣化の程度を確認した。図-3に、超音波法（透過法）の測定位置を示す。その後、現地調査と同様に、トルク・引抜き強さ確認試験を実施した。写真-8に室内実験（トルク・引抜き強さ確認試験）状況を示す。
