## 水中型センサーシステムを用いた漏水調査の有効性

帯広開発建設部 農業計画課 ○稲本 晃  
大友 淳也  
金田 敏和

キーワード：高分子ピエゾ漏水検知システム、長寿命化、機能診断

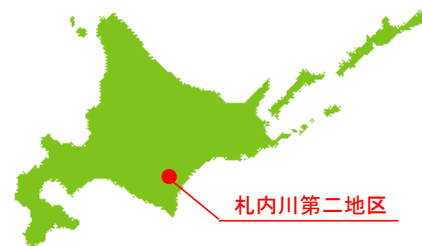
図-1 札内川第二地区位置図

国営かんがい排水事業札内川第二地区（図-1）（以下、「本地区」という。）は、北海道十勝総合

振興局管内南部に位置し、帯広市、中札内村、更別村及び幕別町の畑作、酪農主体の農業地帯である。本地区では土壌水分の不足や、春期の強い季節風による風食被害、夏期の干ばつ被害を解消するため、札内川ダムを水源とする受益面積9,640haの畑地かんがいを行う地区である。

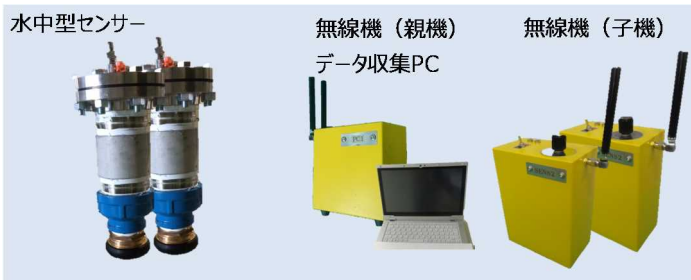
図-3 水中型漏水検知機器

図-3に調査に用いた水中型漏水検知機器を示す。なお、水中型センサーシステムの特長は以下のとおりである。

- ①センサー感度が管外型より高いため幅広い管種に対応出来、従来難しいとされていた樹脂管や、中口径管路に対応できる。
- ②空気弁本体または水圧計取付けのための補修弁へ水中型センサーを図-4のようにフランジ接続するだけで、大掛かりな工事が不要になり附帯施設から容易に調査可能となる。
- ③振動の数値データを基に、定量的に評価が可能である。
- ④騒音等の影響が少ないため、昼間、幹線道路の傍でも漏水音を識別でき調査環境を選ばない。
- ⑤事前に管路長を把握することで分岐や曲りがあっても問題なく調査が可能である。

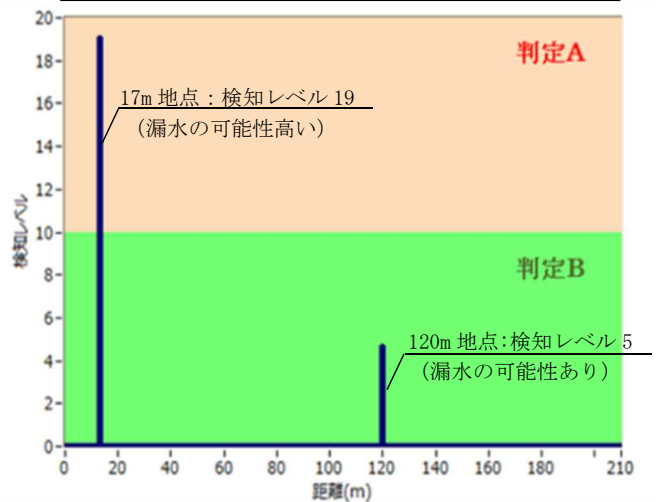
図-5 漏水検知イメージ図

漏水検知方法は、測定した管路の振動データを基に、解析による漏水測定の確認を行う。まず、測定した振動データに対し、ノイズ除去、漏水パターンとの照らし合わせ等の解析を自動で行い、図-5のグラフを算出する。縦軸は漏水発生の可能性の高さを示し、横軸はセンサーからの距離を示している。図-5ではDCIP管(口径200mm、配管長210m)の漏水事例であり、センサーから17m地点と120m地点で漏水があると推定される。17m地点の漏水は検知レベルが19を示し、漏水の疑いが大きいと診断される。120m地点の漏水は検知レベルが5を示し漏水の可能性があると診断される。

判定A 漏水の可能性が高い  
判定B 漏水の可能性はある

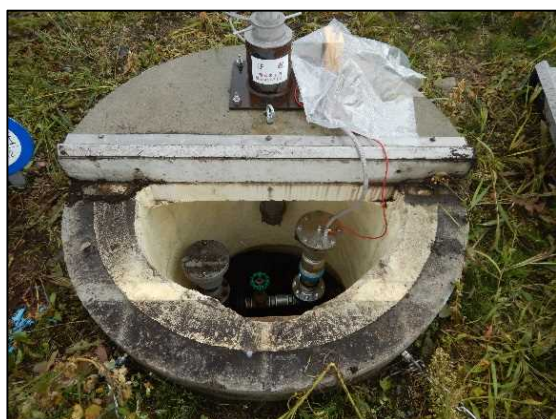
図-6 空気弁への水中型センサー設置状況

調査は、調査区間起終点それぞれの空気弁の補修

弁にフランジ接続により水中型センサーを設置し（図-6）、調査区間内の排泥弁を開けることで疑似漏水を発生させ実施した（図-7）。
