夕張スーパーパロダムの遮水層に着目した 基礎処理計画について

—基礎処理の合理化とコスト縮減対策—

札幌開発建設部夕張スーパーパロダム総合建設事業所 えん堤班 ○森川 真彦
土肥 諭志
木澤 智也

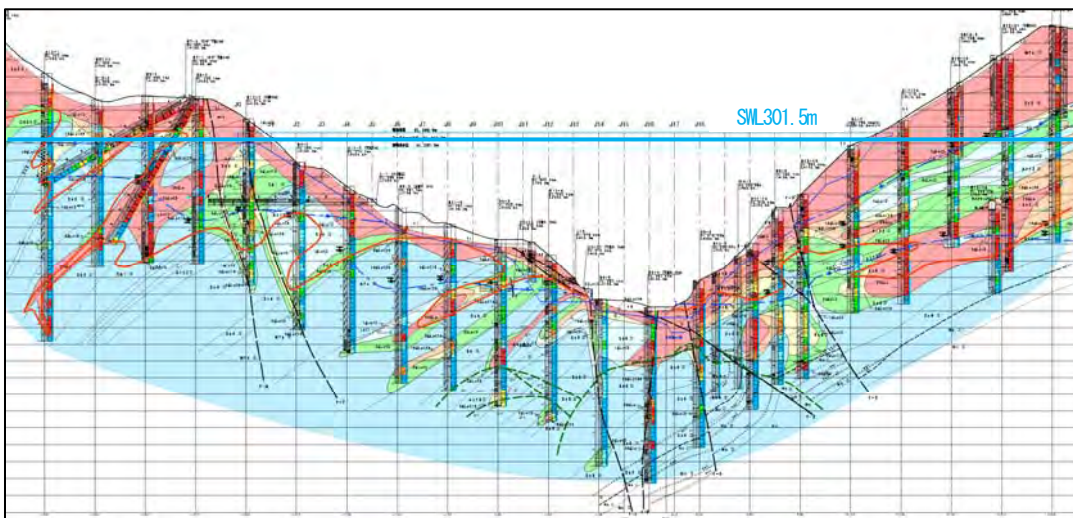
図-4 ダム軸ルジオンマップ(調査時)

ダムサイトの基盤岩の透水性は、一般的に岩質に依存する傾向があり、当ダムサイトに広く分布する函淵層群の泥質岩は、全般に2～5Lu以下(1Luは $1.3 \times 10^5 \text{cm/sec}$ に相当²⁾)と透水性が低い。これに対して、函淵層群の砂質岩の一部は、左右岸において、地層沿いに深度100m以上にまで10～20Lu以上の高透水性を示すことがある(図-4)。

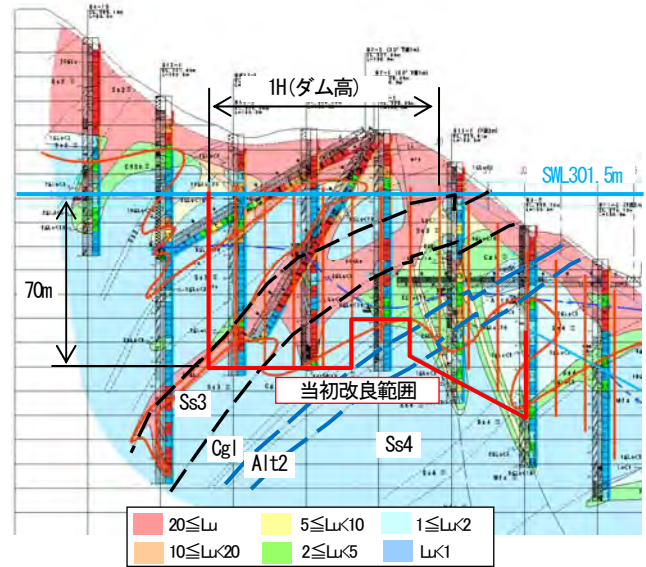
図-6 改良範囲計画図(当初)

左岸部ダム軸上では、礫岩Cgl層および粗粒砂岩Ss3層沿いに深度100m以上、リム奥行き100m以上にまで広範囲に高透水性が分布している。高透水性の下位には、一般に2~5Lu以下の難透水性の凝灰質砂岩頁岩互層Alt2層(層厚約15m)および細粒砂岩Ss4層(層厚約40m)がダム軸上流側を含めて広く分布する(図-6)。

当初の改良範囲は、奥行き方向は約1H(ダム高)の120m、深度方向はSs3層およびCgl層の高透水性部を網羅する範囲までと設定した(図-6)。ただし、改良範囲の端部において高透水性が残置されることが課題であったため、追加調査を行い透水性及び上下流方向への連続性の有無を確認することとした。

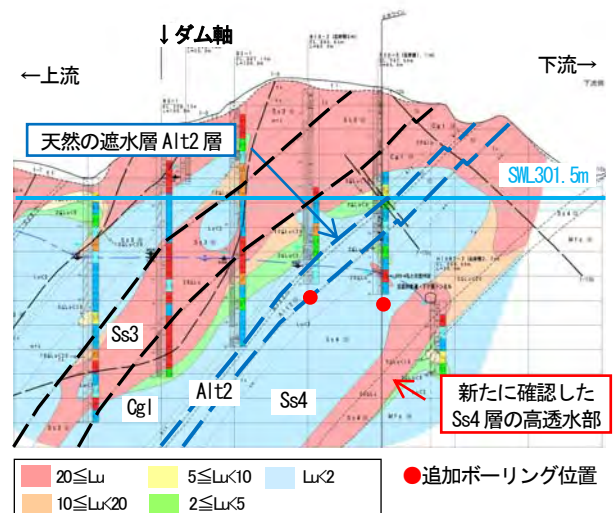
図-7 左岸部上下流方向レジオンマップ

- 追加調査前の想定と同様に、高透水性部は下流に向かうほど浅い出現範囲にとどまり、高透水性部の下位のAlt2層は2~5Luの難透水性を示した(図-8)。Alt2層はダムサイト周辺に広く分布し、深部の改良目標値(5Lu)を下回る難透水性を示すことと亀裂のほとんど無い新鮮な岩盤であることから、Alt2層は天然の遮水層として期待できると判断した(写真-1、図-7)。

・ Ss4層は、深部の一部において10~20Lu以上の高透水性を示すことを新たに確認した。しかし、高透水性を示す箇所は、遮水層のAlt2層の下位に位置して、遮水層が水みちを遮断するとともに、高透水部は地山奥深部に限られるため、漏水経路とならないと判断した(図-7)。

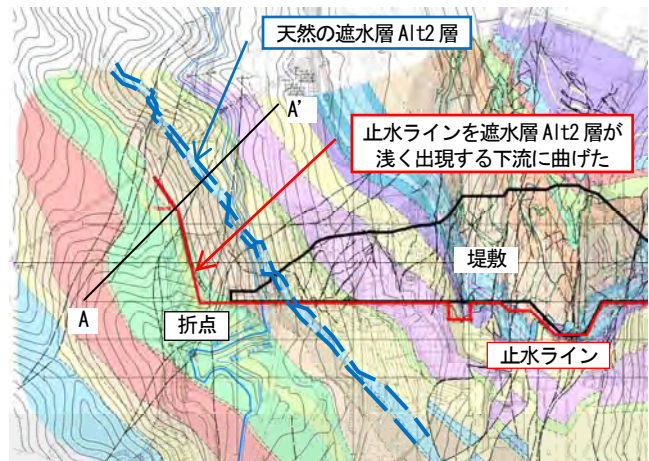
図-9 下流曲げ軸止水ライン位置図

ダム軸の下流側ではAlt2層が浅部に分布するため、止水ラインを下流側に折り曲げることにより、Alt2層に近づけ改良範囲を少なくすることとした。(図-9 ~ 図-11)。

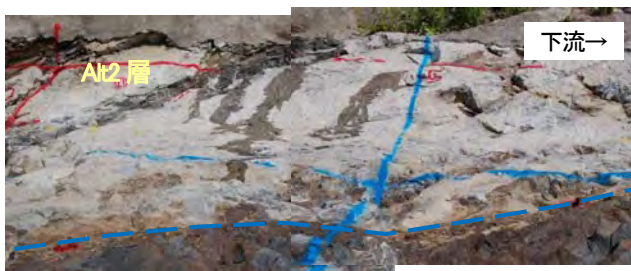
写真-2 遮水層Alt2層堤敷面写真

パイロット孔においてAlt2層は全て5Lu以下の難透水性を示すことを確認した。また、基礎掘削後のダム堤敷面において、Alt2層は亀裂のほとんどない水密性の高い岩盤であることを確認した。(写真-2)

堤敷面の Alt2 層は、亀裂のほとんどない新鮮な岩盤からなることを確認した。

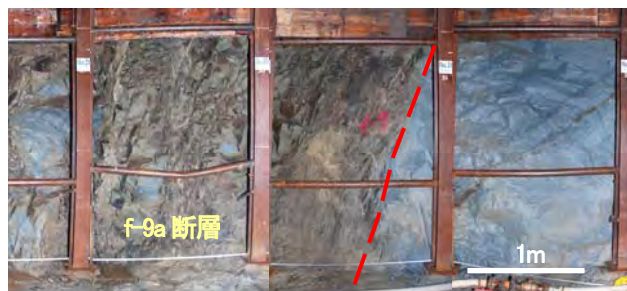
写真-3 左岸リムトンネルに出現したf-9a断層

施工前の想定と異なり、リムトンネル掘削において、亀裂が発達して漏水経路となる恐れのあるf-9a断層を確認した(写真-3)。しかし、周辺のパイロット孔およびカーテングラウチング1次孔において、Alt2層は5Lu以下の難透水性を示し、かつ、Alt2層では断層が小規模化することを確認した。ただし、止水ラインの下流側の地下水位を観測して改良効果を確認することとした(図-12)。

左岸リムトンネルに風化により褐色化し、亀裂の発達したf-9a断層が出現した(赤破線より左側)。
