平成27年度

網走川・常呂川における 河道内樹木伐採手法の評価について —間引き伐採の取組—

網走開発建設部 北見河川事務所 計画課 ○薦田 洋樹
門別 一 二 三
鈴木 史郎

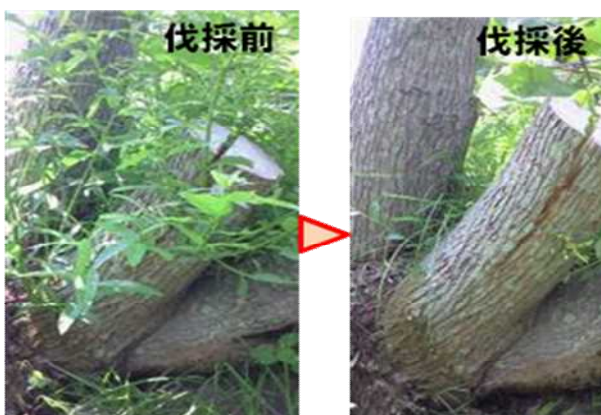
写真-1 萌芽伐採写真

両河川とも間引き伐採後は、平成22～23年の6～7月に北見河川事務所職員主体で切株や枝打ち幹からの萌芽幹の伐採を実施し、維持管理を行った。（写真-1）

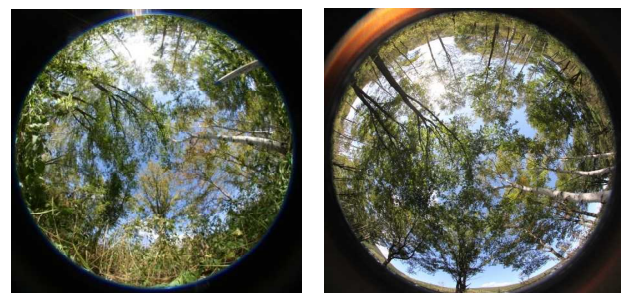
写真-2 天空写真例（左：H24撮影、右：H27撮影）

調査方法を表-1に示した。調査は平成24年9月および平成27年10月に実施した。調査項目は、樹高3m以上を対象に樹種・樹高・樹冠長（長径・短径）を計測した。樹高3m未満は実生・稚樹として樹種と本数を記録した。伐採箇所において、切株からの萌芽を確認した場合には、萌芽長・萌芽基部直径・萌芽本数等の記録を行った。また、各調査箇所における群落組成調査および天空率調査を行った。天空率は調査区のほぼ中央で魚眼レンズ（SIGMA 8mm F3.5 EX DG CIRCULAR FISHEYE）を用いて撮影した写真から全天写真解析プログラム（CanopOn 2）を用いて算出した（写真-2）。

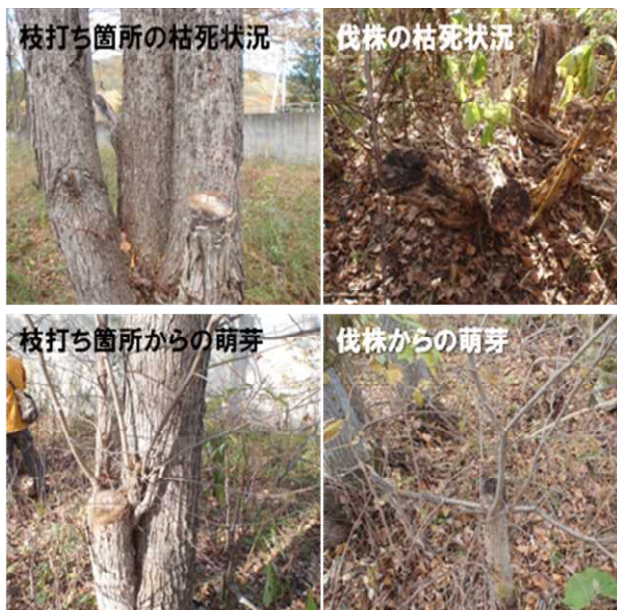
切株や枝打ち箇所からの萌芽は、伐採後、6～7月の2カ年連続の維持管理切株によって、ほとんど確認できなかったことから、同維持管理によって切株は枯死し、枝打ち幹からの萌芽伸長は抑制できると考えられる。(写真-3)

写真-3 株や枝打ち箇所の状況写真
