釧路外環状道路における橋梁でのロードキル対策 ーオジロワシの高欄とまり防止ー

釧路開発建設部 釧路道路事務所 計画課 ○阿部 祥一
廣瀬 篤
高山 博幸

本文では、大型の鳥類オジロワシのロードキル対策としてワイヤーロープを使った新たなとまり防止対策事例について報告する。

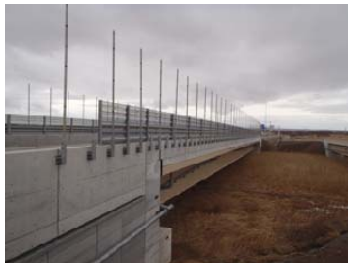
写真-3 防鳥ポール設置例（釧路新道）

<防鳥ポール> 低空飛翔横断の防止効果がある。道内では数箇所事例があり、釧路新道に設置された2箇所では、供用後の調査によりオジロワシへのロードキル対策の効果が確認されている。ただし、今回、設置を検討している橋梁は、延長約700mであることから、高さ4m以上のポールが2m間隔で両側に連続して設置されると周辺景観への影響が大きいと考えられた。

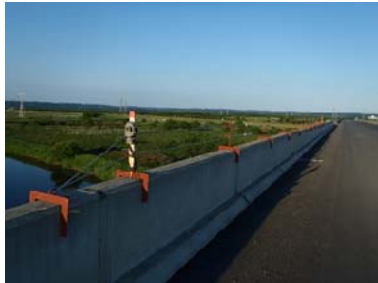
写真-7 仮設ワイヤーとインターバルカメラの設置状況

- ・ 場所：オジロワシのとまりが確認された橋梁
- ・ 期間：平成26年7月24日～9月30日（巣外育雛期）
- ・ 仮設ワイヤー：オジロワシがよくとまる河道上に透明の被覆ワイヤー（直径9mm）を高さ40cm、20cmに2本張った。
- ・ 複数のインターバルカメラ（1秒ごとに撮影）を設置し、モニタリングを行った。

<ワイヤーの効果> 幼鳥も成鳥も仮設ワイヤーにとまる行動は確認されなかった。

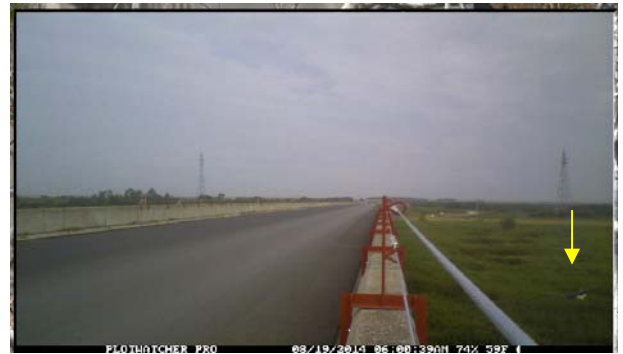
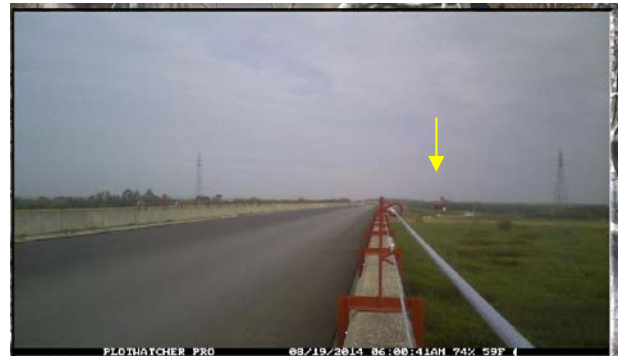
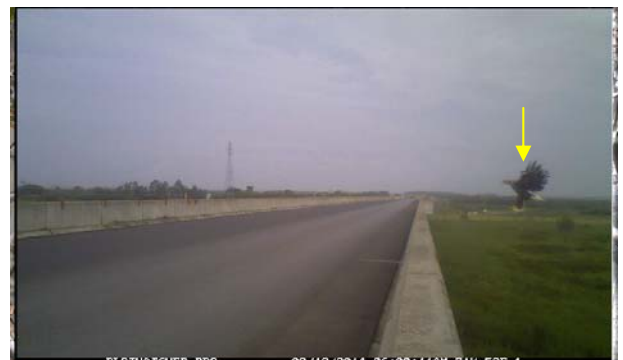
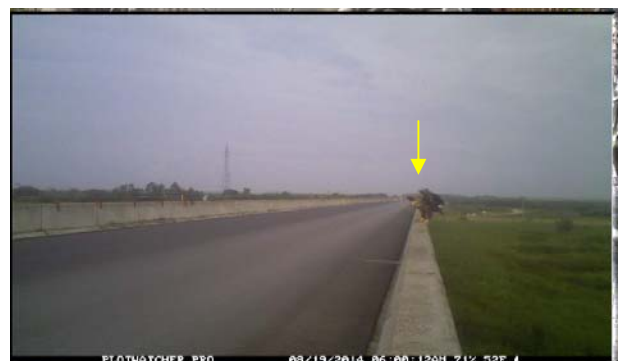
写真-8 ワイヤーを回避して高欄にとまる様子 (表-1 No.3のパターン 平成26年8月19日 6時頃)

NO.	確認概要	確認数	飛翔パターン模式図
1	路線外側からとまり、外側に飛び立ち	10例	
2	路線と平行飛翔	2例	
3	平行飛翔からのとまり、外側に飛び立ち	7例	
4	幼鳥がワイヤー区間で浮上し、そのまま高度を上げて飛翔横断 (9/15)	1例	
5	高空飛翔横断	1例	
6	低空飛翔横断	8例	
7	上空からワイヤー区間方向に飛翔し、旋回してワイヤー区間にとまり、外側に飛び立ち	7例	
8	上空からワイヤー区間方向に飛翔し、旋回してワイヤー区間にとまり、路線側に飛び立ち	8例	
合計		計44例

表-1に示した路線付近の飛翔、とまりパターンから、防鳥ワイヤーの設置区間を検討した。

- ・ これまでとまりが多かった場所に仮設ワイヤーを設置したところワイヤーのない高欄にとまっていた。⇒ワイヤーがないととまる可能性がある。
- ・ 高欄へとまるとき、低空飛翔で路線を横断するケースが確認された。⇒ロードキルの可能性がある。
- ・ 高欄へのとまり、飛翔横断は、工事を実施していない日（特にお盆休み）や早朝に多かった。⇒供用後も早朝など走行車輦が少ない時間帯にとまりにくる可能性がある。
- ・ 工事用車輦通行時には、成鳥は高欄の外側に飛去していた。⇒幼鳥では路線横断する可能性がある。
