農業用管水路における鉄鋼系管材の 腐食調査と要因評価について

— 第 2 報 —

小樽開発建設部 土地改良情報対策官付 ○長 さやか
農業開発課 佐藤 麻衣子
大友 秀文

国営かんがい排水事業「余市地区」で造成された農業用管水路は、造成後20年以上が経過し、鉄鋼系管材において腐食による劣化が進行している。本報文では、農業用管水路の長寿命化を図るべく、補修・防食対策を検討するための各種調査と、その結果による腐食要因の評価について報告するものである。

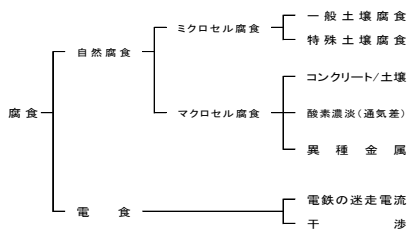
図-1 腐食の分類

農業用管水路に多く実績のある鉄鋼系管材においては、腐食による孔食等により漏水が発生する事例が確認されている。土壤中における腐食発生のメカニズムは管種によって異なるが、鋼管やダクタイル鋳鉄管などの鉄を主原料とした管材は、酸化物や硫化物等の鉱石として化学的に安定して自然界に存在していた鉄を人工的に還元して作られるものであるため、自然環境下に置かれることにより最も安定した状態—酸化鉄—に戻ろうとする。この現象が腐食であり、これらは電鉄の迷走電流等による電食と、埋設条件や土壤環境等による自然腐食とに大別される。（図-1 参照）

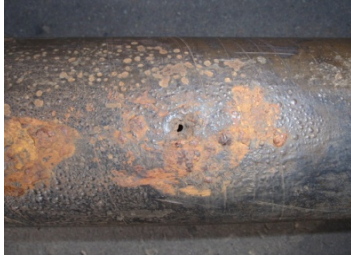
写真-1 漏水箇所
(空気弁立上鋼管)

本地区の管水路では、近年、鉄鋼系管材における漏水が発生しており（写真-1 参照）、漏水箇所は貫通孔に至ったことが確認されている。（写真-2参照）これらは、いずれも本管斜面工や空気弁立上管等の鋼管部で発生している。

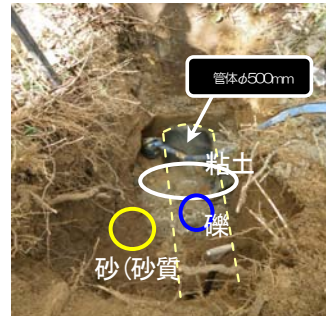
写真-3 管体周辺の土壌

開削時に目視確認した管周辺の多くの土壌は、砂・礫・粘土等であった。(写真-3 参照)

管周りの土壌をサンプリングし、粒度分布による土壌の均一性の評価(地盤工学会JIS0051による区分)をした結果、粒径は粘土から粗礫まで複数の大きさ区分の土粒子が混ざる土壌(混合土壌)となっていた。

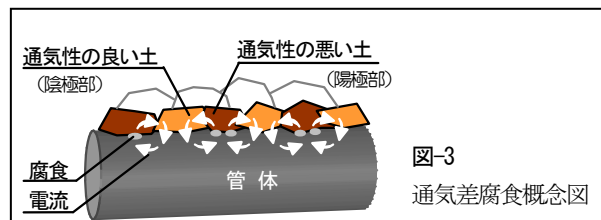
図-3 通気差腐食概念図

DINおよびANSIによる腐食性評価の結果からは、本地区における鉄鋼系管材の腐食要因は、孔隙量の異なる土層を鉄鋼系管路が縦貫する場合、その通気性の善し悪しによる酸素濃度の差によって腐食電池が形成され発生する「通気差マクロセル腐食」(図-3 参照)と、コンクリートと土壌の自然電位の差によって腐食電池が形成され発生するコンクリート/土壌マクロセル腐食(以下、C/Sマクロセル腐食)(図-4 参照)の可能性が高いことが示唆された。(図-5参照)

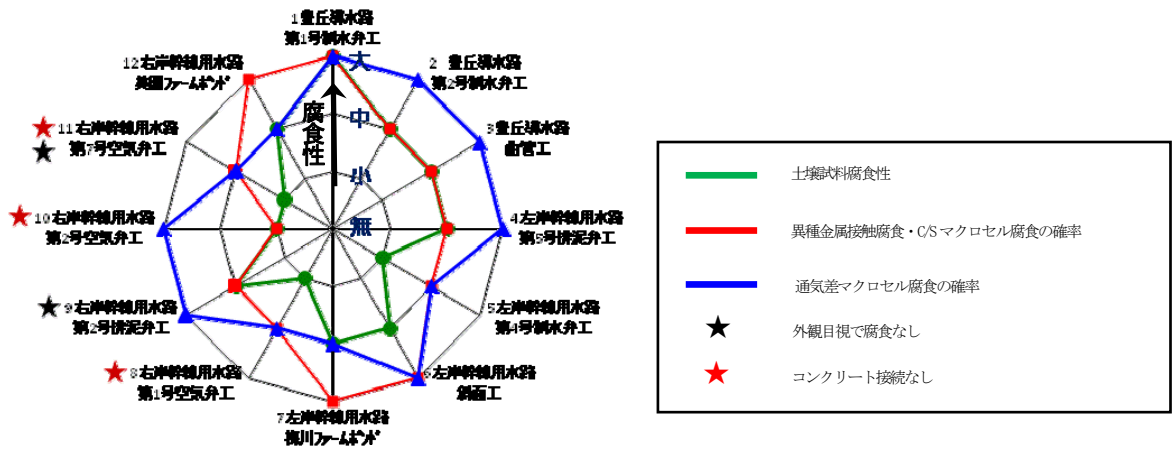
図-5 DINによる腐食評価

外観調査（開削による目視調査）による実際の腐食状況との比較により、DINおよびANSIによる評価結果の適合性の判定を以下に示す。（図-5, 6参照）

- ①外観調査で腐食が見られた箇所は、DINによる評価で通気差マクロセル腐食の確率が“中”～“大”となった。
 - ②外観調査で腐食が見られた箇所および既往の漏水箇所（いずれもコンクリート接続箇所）は、DINによる評価でC/Sマクロセル腐食の確率が“高”～“極高”となった。
 - ③外観調査で腐食が見られない箇所について、1箇所はDINによるいずれの評価も“小”～“中”であったが、別箇所では“中”～“大”となった。そのため、本調査からはDINによる評価が小さければ腐食がないとは言えない。
 - ④DINの土質試料腐食性と腐食の有無の関係性については規則性を見いだせなかった。
 - ⑤ANSIによる評価では、合計点10点以上で腐食性であると判断されるが、外観目視調査で腐食が見られる箇所においてもいずれも10点未満となり、評価は「腐食性でない」となった。
- 以上のことから、本地区の管路はDINによる評価

において通気差マクロセル腐食及びC/Sマクロセル腐食の評価結果が大きい場合に腐食がある可能性が高いと言える。

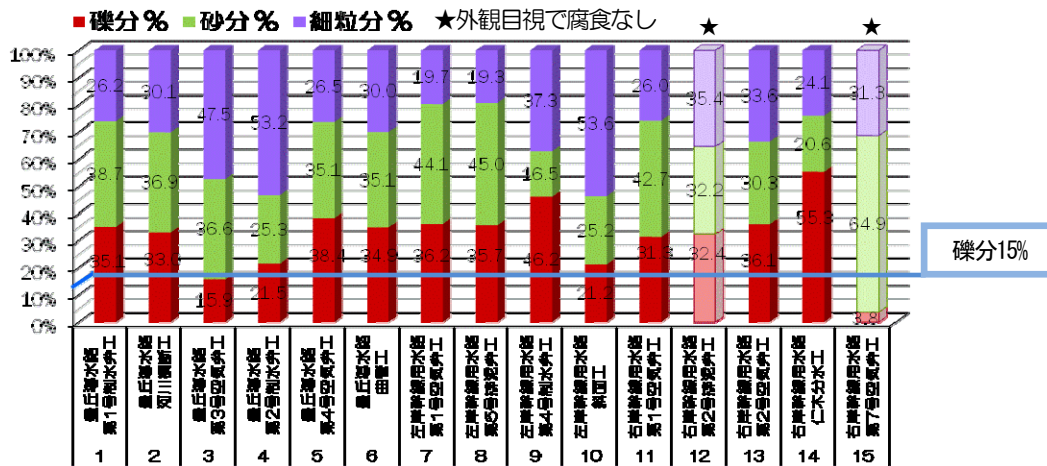
図-7 土質区分による腐食評価

開削調査を行った箇所において、外観調査における腐食状況と、各試験結果（測定値）の関係性を調べたところ、土壌中の礫分比率による分類に実際の腐食状況との相関が見られた。本地区においては、礫分量 $\geq 15\%$ を指標（境界）とした土壌で腐食が発生しており、腐食の実態と概ね適合することが分かった。（図-7参照）

外観調査結果によると、本地区における腐食は、地質図幅による土質区分「砂・礫・粘土」「安山岩」で確認されていることから、土質区分と埋設環境との関係性を把握することを目的とし、現地条件等により開削ができない箇所においてもハンドオーガ掘削により管周辺の採土を行い、DIN評価に準じた土質試験を実施している。それらを含めた土質試験結果と地質図幅による土質区分を比較したところ、礫分15%以上の地点は、「砂・礫・粘土」「安山岩」の土質区分に概ね該当していた。

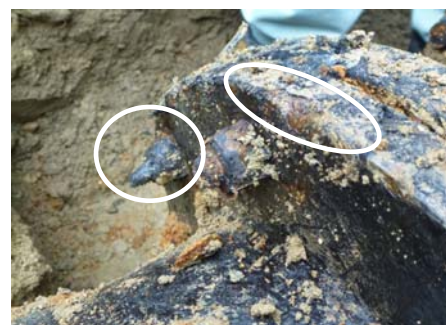
写真-4 DCIP接合材腐食状況 (ボルト先端部・フランジの減肉)

過年度調査におけるDINによる評価では、「C/Sマクロセル腐食の確率」は、コンクリート接続箇所のいずれの地点においても高い確率を示し、かつ外観調査結果からも腐食が確認されているにも関わらず、C/Sマクロセル腐食の判定基準として用いられる管対地電位は-0.4Vより卑（低い）な値となり、その可能性は低いと判定されていた⁹⁾。このことは、掘削埋戻し後間もない状態で測定したことにより、土壌、水分環境等の影響を受けやすい管対値電位が安定していなかったことによると考えられる。そのため、今年度より2箇所のファームポンド貯水槽接続箇所を追加し、管対地電位によるモニタリングを継続した。その結果、特にRC弁室やファームポンド接続管においてC/Sマクロセル腐食の腐食を示唆する-0.4Vより貴（高い）な値が確認された。（表-3参照）また、ファームポンド接続箇所における開削による外観目視調査の結果からも、C/Sマクロセル腐食の影響と推定される接合材の腐食の進行が確認された。（写真-4 参照）

以上のことから、大規模コンクリート構造物接続箇所では、礫分15%以上の土質区分（砂・礫・粘土、安山岩）に位置していなくても、管体がコンクリート内の鉄筋と接触（メタルタッチ）している場合、C/Sマクロセル腐食が進行している可能性があると言える。

各種調査の結果から、本地区の管水路は、DINによる評価において腐食性評価が高い場合に腐食がある可能性が高く、その要因が通気差マクロセル腐食及びC/Sマクロセル腐食であることが判明した。また、本地区では、礫分15%以上の「砂・礫・粘土」「安山岩」の土質区分に通気差マクロセル腐食が多く発生しており、また、それ以外の土質条件下においても管体が大規模コンクリート構造物の鉄筋と接触（メタルタッチ）している場合、C/Sマクロセル腐食が進行している可能性があることが分かった。そのため、同様の土壌、構造条件下にある箇所については、施設の監視等が必要であると考えられる。
