コンクリート床版の打音検査における 数値化（見える化）に関する研究

札幌開発建設部 千歳道路事務所
札幌開発建設部 千歳道路事務所
株式会社砂子組

橋梁点検等において多用される検査法に、打音と加速度計による方法があるが、打音の定量化された研究は少ない一方で、加速度計での検査は重装備になり易く、点検作業に適しているとは必ずしも言い難い面がある。これらの事から、表面打撃音をマイクロフォンで単純に収録し、周波数分析を行う事により、打音検査の数値化（見える化）および客観化を試みた。

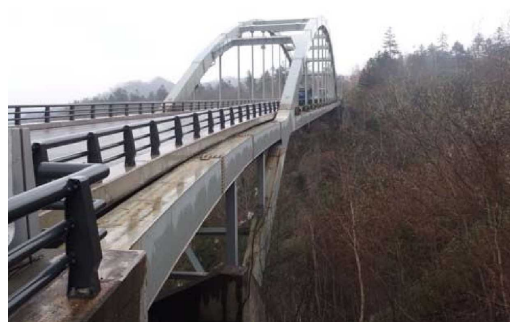
写真-1 実橋全景

対象とした橋梁は、1984年に架橋された橋長160m、アーチ支間128mの3径間中路式ローゼ橋であり、床版に浮き等の損傷が著しかったことから、床版上面を全面的に打ち換える対策工を実施するに至った。

- i) 実橋(写真-1)の床版上面で健全部と劣化部の打音試験を実施し、打撃音により周波数特性を分析するデータ整理方法の比較検討、および健全部と劣化部の打音試験による定量化の可能性を検討
- ii) RC 床版を模した健全な供試体、押抜き試験を行った後の押抜かれた供試体を劣化供試体として、i) で比較選定したデータ整理方法で周波数特性を分析し、実橋との定量的な比較を検討
- iii) 打音試験の打撃音を FFT 解析した周波数特性の詳細な分析

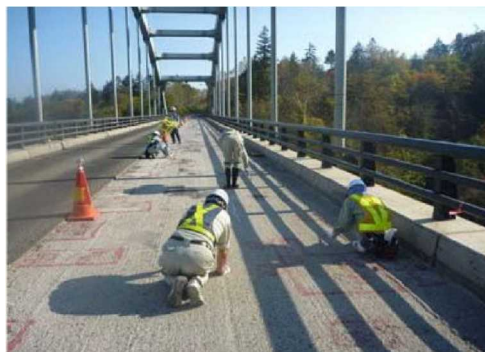
写真-2 打音試験状況

打音試験は、対策工実施の際に舗装を除去した段階で実施し(写真-2)、健全であると判断された健全部1点と床版に浮き等が確認された劣化部10点で実施し、各点で5回程度の打撃音をマイクロフォンで収録し(写真-3)、FFT解析により周波数特性を分析した。

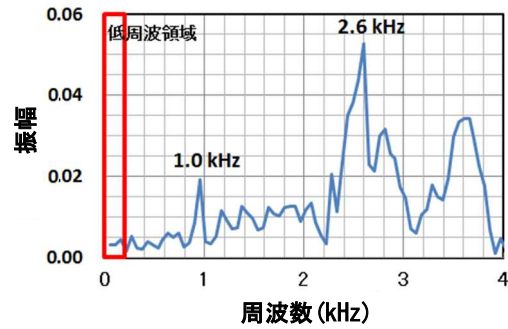
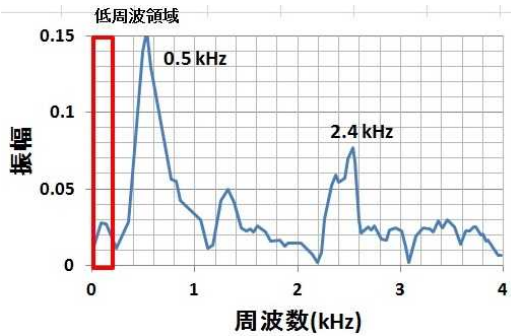
図-2 主要箇所 の打音試験結果

a) 健全部の周波数分析結果と状況（ピークホールド値）

b) 健全部の周波数分析結果と状況（平均値）

c) 劣化部の周波数分析結果と状況（ピークホールド値）

d) 劣化部の周波数分析結果と状況（平均値）

図-2 に健全部と劣化部測点 8 の分析結果を示す。なお、打音試験は野外で実施しており、風による音も収録されていたが、他の研究で風音は 0.2kHz 以下の低い周波数領域に存在することが確かめられている⁹⁾ことから、0.2kHz 以下の低周波数領域は検討の対象から除外した。

- ①解析方法でピークホールド値と平均値を比較すると、劣化部ではほぼ同様の周波数形が得られたが、健全部では 1.0kHz 前後で差異が見られた。
- ②全ての箇所 で 2.5kHz 前後で卓越した周波数が確認されたが、劣化部においては 0.5kHz でも卓越した周波数が確認された。
- ③健全部では 2.6kHz の周波数が最大となり、劣化部では 0.5kHz 前後の周波数が最大となった。

なお、劣化部測点 8 以外の分析結果についても、同様の結果を得ている。

以上より、健全部における周波数 1.0kHz 前後の卓越した周波数が明確に確認できること及び、打音検査は今回のように屋外で実施するのが通常であることを考慮すると、背景ノイズを除去するという目的も含めて、打撃音の平均値を周波数解析する方がより精度が高いと考える。

今回の結果では、定量的な健全部、劣化部の判断としては、全てのケースに 2.5kHz 前後の卓越周波数が存在する事から、この付近の打撃音が、コンクリート物性などに起因するものと考えられる。

また、1.0kHz 前後からそれ以下が損傷などに起因する卓越周波数と評価できる。

平均値を用いた周波数解析結果の状況は、以下のとおりである。

- ・健全な場合は 2~3kHz が明確に卓越し、最大ピークは 2.6kHz にある。
- ・劣化の場合は、1.0kHz 以下が明確に卓越し、最大ピークは 0.5kHz にある。

これらから、FFT 解析により周波数特性を分析し、損傷などに起因すると考えられる 0~1.0kHz の低い周波数帯域に着目することにより、より効率的な床版の損傷判定を行える可能性があると考えられる。

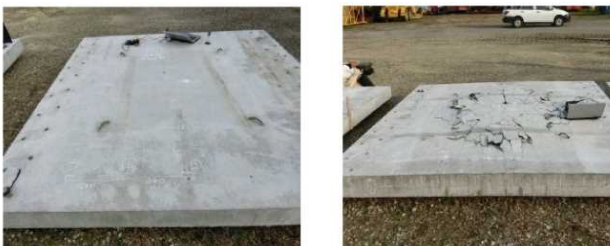
写真 - 4 供試体全景 (左: 健全部 右: 劣化部)

供試体全景を写真-4 に示す。供試体は実橋の支間長及び床版厚を再現した、2800mm×2800mm×180mm で、図-3 に示す 6 箇所の測点で打音試験を実施した。なお、図-3 は劣化供試体を示しているが、健全供試体でも同様の位置で実施した。打音試験は、実橋による試験結果から各測点で 5 回程度の打撃音をマイクロフォンで収録したものを、その平均値を当該測点の打撃音として FFT 解析により周波数特性を分析した。また、0.2kHz 以下の低周波数領域は風音の影響とし検討の対象から除外している。
