十勝川流域における河床低下リスク評価について

帯広開発建設部 治水課

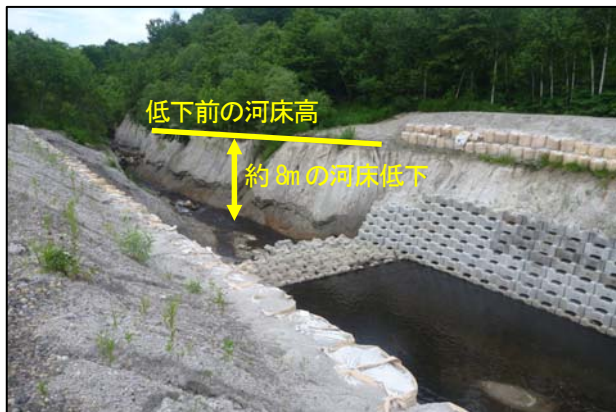
写真1 渋山川の河床低下状況

河床低下が進行している箇所をみると、いずれも河床砂礫がなくなり基盤地質が露出していたが、その河床低下量はさまざまである。十勝川二次支川の渋山川（写真1）や然別川（写真2）では軟質で未固結な火山灰質の地層が確認されており、渋山川では近年10ヶ年（H3～H13）の間で約8m、然別川においてもS59以降で約8mの河床低下が確認されている。他方、これと異なる地層では1m～2m程度の比較的河床低下が進んでいない箇所もあり、河床低下量は露出した基盤地質による影響が大きいと想定された。

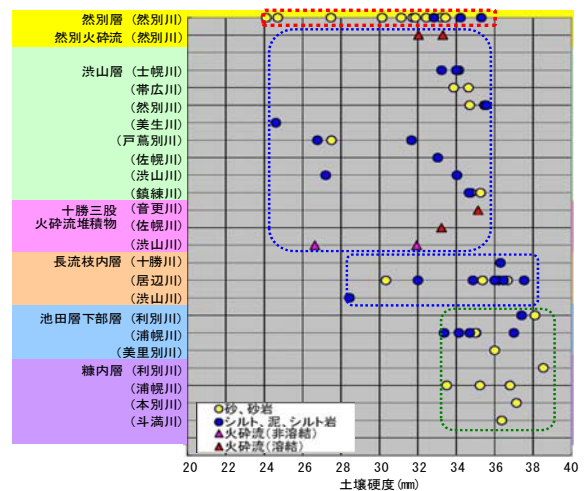
図5 土壌硬度試験結果

一般的には、地質年代が古くなるに従い土壌硬度が大きく（硬く）なる傾向にあり、十勝川流域においても同様の傾向を示すが、以下に特徴を記する（図5）。

- 河床低下量が大きい十勝三股火砕流堆積物や、洪山層、然別層における土壌硬度は24 mmを示しており、極めて軟質な地層であることを示している（目安として、根が土中に伸長するためには、土壌硬度が23 mmより小さいことが条件となっている²⁾。）
- 固結度の高い池田層下部層や糠内層では、土壌硬度33 mm以上の大きい値を示しており、河床低下量と

の相関性は比較的高い。

- 固結が進んだ池田層下部層や糠内層では土壌硬度のばらつきが小さく、河床低下量が大きい地層は土壌硬度のばらつきが大きい傾向にある。

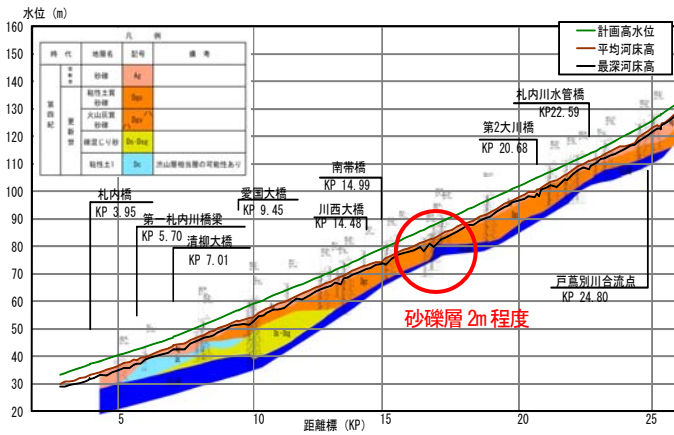
図9 地質縦断面図の作成例(札内川)

札内川における地層をみると、戸蔦別川合流点より上流では、砂礫層が厚く分布しており、軟質な地質が露出する可能性は低いものと考えられる。また、戸蔦別川合流点より下流では砂礫層が5~10m程度の厚さで分布しているが、KP17付近では砂礫層が2m程度であり、局部的に薄い状況にあるため、今後の河床変動について、経過を観察していく必要がある(図9)。
