# ハタハタ産卵基質としての人工海藻の改良効果について

国立研究開発法人 土木研究所 寒地土木研究所 水産土木チーム ○牧田 佳巳  
大橋 正臣  
株式会社エコニクス 大畑 喜則

寒地土木研究所は、室蘭開発建設部らとともにハタハタ資源の維持・増大を目的として平成12年度にハタハタの産卵基質となる人工海藻を開発した。当研究所では、これまでその効果を検証するため、現地において産卵状況の調査を行ってきた。平成26年度に、過年度の調査結果に基づき改良した人工海藻を登別漁港の西海岸域へ設置した結果、従来型に比べ付着卵塊数が大幅に増加し、その改良効果を確認した。

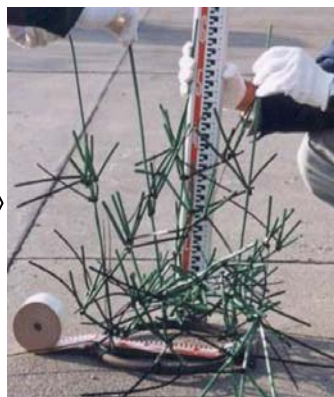
写真-3 人工海藻 (H12型)

平成11年度は、**写真-2**に示す枝分かれ1つの人工海藻を低密度で設置したところハタハタの産卵は確認されなかった。そこで、平成12年度には**写真-3**に示すように枝の本数を3倍、設置密度を10倍にしたところ、**写真-4**に示すようにハタハタの産卵が確認された。しかし、その後の調査では、**写真-5**に示すように固着した卵が孵

化を迎える前に人工海藻が破断し、卵塊と共に流失することが明らかとなり、耐久性に課題を残す結果となった<sup>1)</sup>。なお、平成12年度以降は、人工海藻基質を直径30cmのリング状鋼材に6本を結束して1基の人工海藻ユニットとしている。

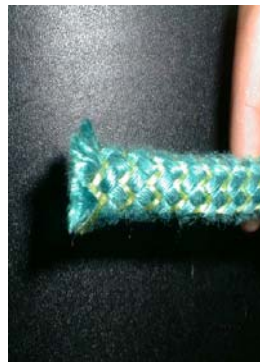
写真-6 基質 (H13型)

平成13年度に改良された人工海藻 (以下H13型) は、振動流の繰り返し曲げによる破断を防止するため、写真-6

に示すようにナイロン系の繊維を中心として、浮力を付けるため低発泡体 (スチロール系)、これらを筒状に織った組紐で覆う三重構造で耐久性の向上を図った。

H13型の任意波形振動流発生装置による耐波試験は、疑似卵塊 $N=3$ 個、振動流速 $V=75\text{cm/s}$ で行った。この結果、作用回数30万回を越えても破断しなかったことから (H12型は作用回数約3,000回で破断)、変更基質には振動流に対する耐久性が充分あるものと認められた<sup>1)</sup>。

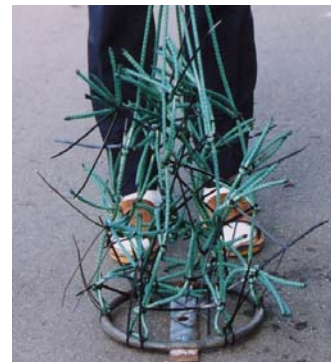
写真-7 人工海藻 (H13型)

平成13年11月に、写真-7に示す H13型を図-2に示す苫小牧東港内防波堤の港内側に10基 (60本) を設置した。また、産卵効果・耐久性の相違を確認するため、H12型を5基 (30本) 設置した。

同年12月調査の結果、H12型は30本中28本が破断し、卵塊は1割しか残っていなかった。一方、H13型は、60本中1本の幹と枝部を固定するバンドがはずれただけで、幹部の破断は見られなかった。なお、破断前に確認された卵塊数は、H12型では設置30本に112個 (3.7個/本)、H13型では60本に210個 (3.5個/本) であり、ほぼ同程度であった<sup>1)</sup>。写真-8にH13型への産卵状況を示す。

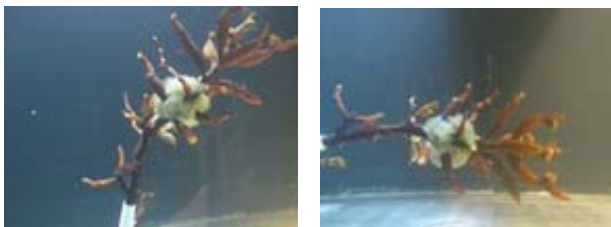
写真-13 振動流による脱落試験状況

観測された流動環境と卵塊の脱落の関係を検証するため、産卵塊を海藻ごと回収し、任意波形振動流発生装置を用いて脱落試験を実施した。試験は、周期を 10.0s とし、流速を 0.48~1.69m/s まで変化させ 67 分間、1.04~1.79m/s まで変化させ 42 分間、1.04m/s で 16 時間継続して試験を行った。写真-13 に試験中のネプトモクと卵塊の状況を示す。

試験の結果、全ての条件において卵塊の脱落は確認されなかった。また、付着力が低下した卵塊で試験した場合、枝などが卵塊が抜け落ちる方向においてストッパー的役割を果たし脱落しなかった。

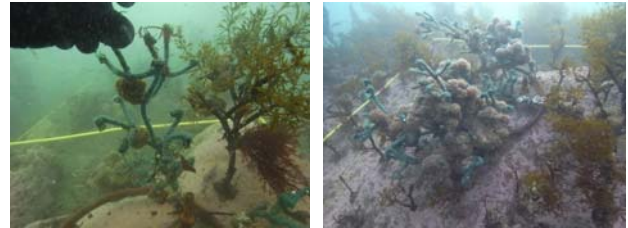
地点③ : H26改良型・ネプトモク 地点⑨ : H26改良型  
写真-15 産卵状況 (地点③、⑨) H27.1.21

これより、ネプトモク 1 本当り卵塊個数は、箇所別では No. 6 および No. ⑧ で突出して多いものの、人工海藻の H13 型及び H26 改良型の設置箇所による明確な違いは見られない。しかし、人工海藻の 1 本当り卵塊個数では、H13 型に対して H26 改良型の個数が明らかに多いことが確認された。**写真-15** に H26 改良型設置箇所である③及び⑨における産卵状況を示す。
