# 希少植物に配慮した排水路整備の取組について

## —カワユエンレイソウの移植事例(第3報)—

釧路開発建設部 釧路農業事務所 ○岸田 陸  
伊藤 忠久  
渡辺 浩孝

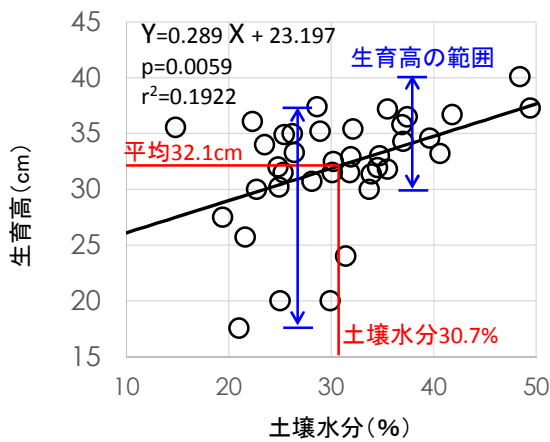
図-8 土壌水分と生育高の回帰分析結果

次に、有意な相関が確認された生育高と土壌水分について、生育高を縦軸(Y)、土壌水分を横軸(X)とする回帰分析を行った。その結果、図-8に示す関係式が得られ、土壌水分の高低に生育高が対応することが確かめられた。また、導出した関係式を用いて生育高の平均値(開花個体)32.1cmの土壌水分を算出した結果、30.7%という値が得られ、30%以下では生育高のばらつきが大きいのに対し、30%以上では概ね関係式上に分布している状況が確認された。

以上から、カワユエンレイソウの生育にとって土壌水分が環境因子として作用することが明らかとなり、平成28年度に概定した移植適地条件のうち、土壌水分条件として設定した30%以上は妥当と評価した。

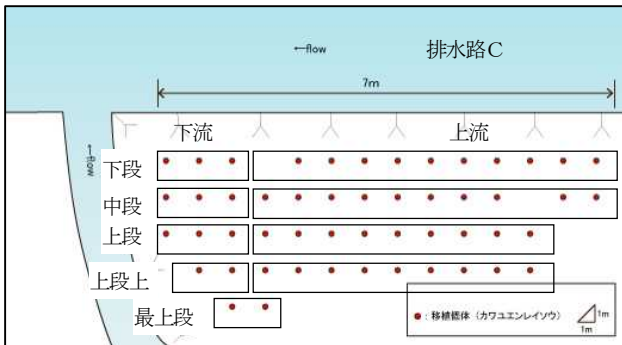
図-9 平成28年度の移植位置(上: C-1、下: D-1)

平成29年5月25日に移植後1年目の生育状況を把握するためのモニタリング調査を実施した。取得データは生存率、開花率とし、生育環境把握のため土壌水分、相対照度及び土壌pHを併せて取得した。なお、生育環境データは移植範囲を複数ブロックに分割し、それぞれ代表する箇所にて計測をおこなった。

調査の結果を表-9に示す。生存率をみると、C-1の下流上段が67%であり、その他ブロックはいずれも80%以上であった。開花率はC-1の下流上段上・上・中・下段、D-1の上流中段が33~50%(表-9赤枠部)であり、その他ブロックはいずれも70%以上であった。生存率もしくは開花率が低いブロックの環境条件をみると、D-1の上流中段を除いて土壌水分が移植適地判定条件を満足していない(表中の網掛け部)ことが明らかとなった。

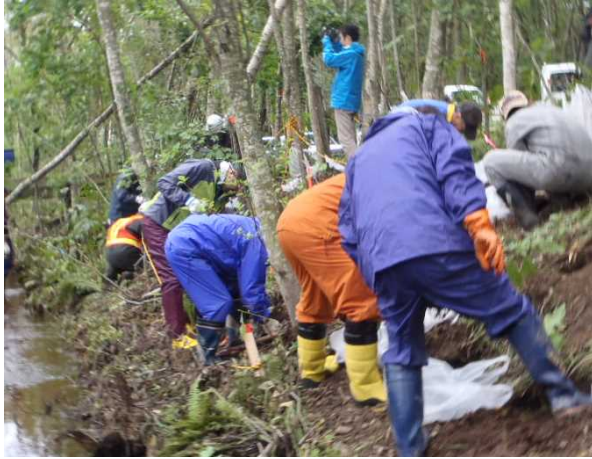
写真-1 移植作業状況

本年度の解析結果を踏まえ、地元関係者参加のもと、平成29年9月26日に平成30年度整備予定の排水路Dにおいてカワユエンレイソウ(計42株)の移植を実施した。

移植方法については、平成26年度の移植方法に準じて行い、移植先については候補地の中から移植適地判定条件を満足する箇所を選定した。また、平成28年度移植地

のモニタリング結果における課題を踏まえ、1箇所につき複数の箇所環境条件を測定した上で決定した。
