# 浜猿防災事業における防雪対策の取組について —間伐材を用いた防風柵の効果検証—

稚内開発建設部道路整備保全課 ○磯田 卓也  
稚内開発建設部道路整備保全課 松本 朋也  
稚内開発建設部浜頓別道路事務所 砂沢 満

一般国道238号浜猿防災事業（浜頓別工区）において防雪対策として道路防雪林の整備を行っている。稚内開発建設部管内の道路防雪林の間引き材を利用し冬期の季節風及び夏期の卓越風から植栽樹木を保護することを目的とした防風柵を制作・設置し冬期の視程障害や吹きだまりについて調査を行い防風施設の効果検証を行ったのでここに報告する。

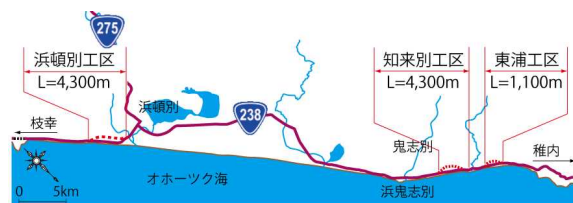
浜猿防災事業は総延長9.7kmで、浜頓別工区・知来別工区・東浦工区に分かれている。本報告ではこれらのうち浜頓別工区(L=4.3km)における事例を述べるものである。浜頓別工区の事業区間を図-1に示す。

図-1 浜猿防災事業位置図

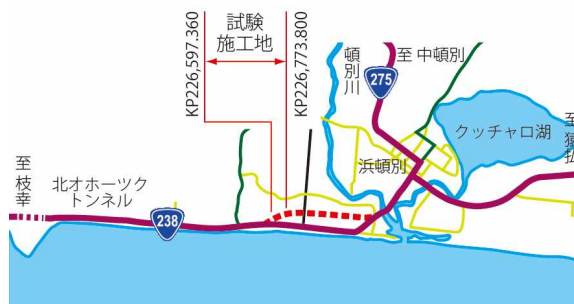
図-2に調査対象区間(以下、調査地)を示す。

浜猿防災事業(浜頓別工区)のKP=226,597.365～KP=226,773.800の区間で、標準型防風柵・間引材防風柵・間引材防風柵(空隙率調整)の3種類の防風柵を設置して観測した。防風柵の形状等については後述する。

図-2 調査地位置図

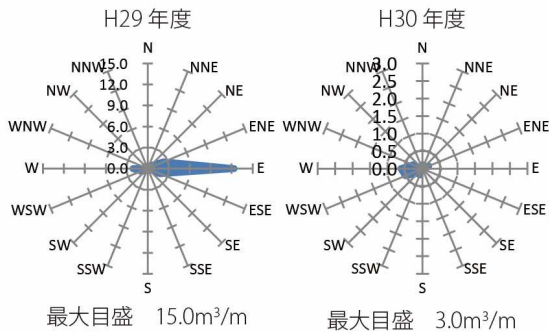
図-6 平成29年度・平成30年度冬期の風向別吹雪量(計算値)

平成29年度と平成30年度では吹雪の発生状況は大きく異なる。平成30年度の降雪の深さが平年値に比べ少雪傾向にあったために吹雪量も少なかったことが推測された。吹雪量は平成29年度の1/10程度と見積もられた。これと

同時に平成29年度の吹雪は東寄りの風によるものが大部分であるのに対し、平成30年度に東寄りの風に起因する吹雪はわずかな量と算出されている。

浜頓別AMEDASデータの気温・風向風速データを用いて吹雪量を算出した。算出にあたっては表-2に示す気温と風速の関係を考慮し、吹雪発生条件を適用した。なお、吹雪発生の有無を判別する際は常に降雪ありの条件を課した。

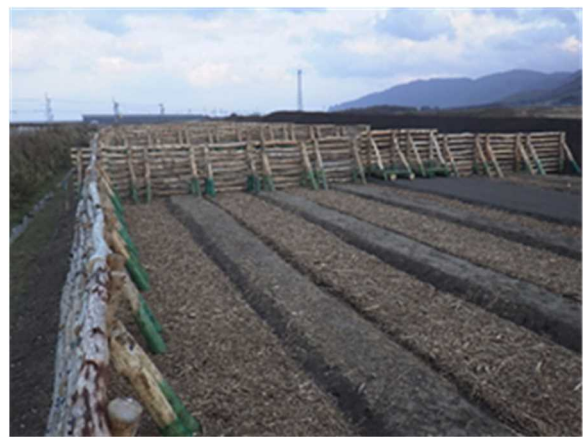
写真-1 間引材材防風柵の設置状況

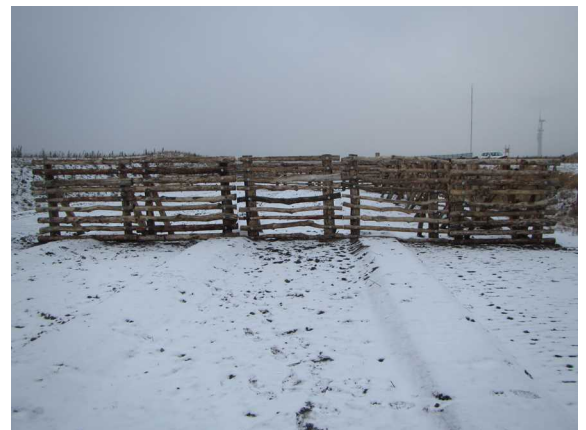
写真-2 間引材防風柵(空隙率調整)の設置状況

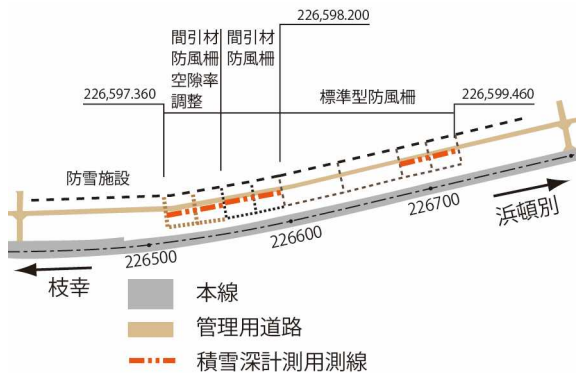
防風柵は終点側から標準型防風柵・間引材防風柵・間引材防風柵(空隙率調整)の順に配置した。図-13に示す。

標準型防風柵は縦断方向の間隔が21mの箇所と42mの箇所があるが、積雪深計測は21m間隔の2つの区画の間にある防風柵の前後を対象とした。間引材防風柵と間引

材防風柵(空隙率調整)も2区画あり、それぞれ区画の間にある防風柵の前後を計測対象とした。

図-13 防風柵の平面配置

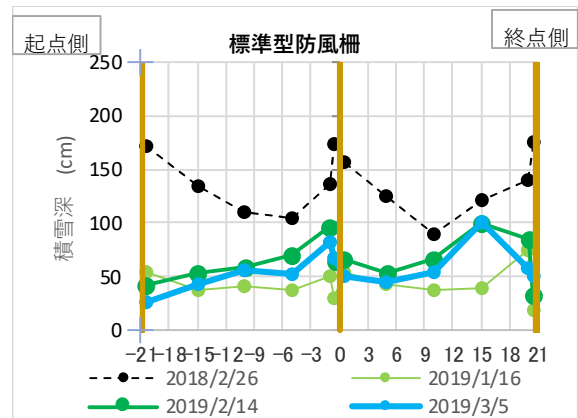
防風柵の前後の吹きだまりの形状を平成31年1月～3月に各1回計測した。標準型防風柵と間引材防風柵については平成30年2月にも計測を行っていたので併せて記入した。図-14～図-16に示す。

標準型防風柵・間引材防風柵の年別の吹きだまり状態を見ると、先に気象概況で平成30年度冬期が少雪状態であったことを述べたが、これを反映し吹きだまりの深さも前年に比べ1/2～2/3程度となっていた。

平成29年度は最深積雪深の時期に該当する2月に計測したが、標準型防風柵では柵前後に吹き払い域はないが、間引材防風柵では最深積雪期でも柵前後に吹き払い域が発生している。最深積雪期に至る過程でも吹き払い域の発生が観察されていた。

2月には最深積雪期を迎え、標準型防風柵では柵の前方に雪丘が生じ柵の後方ではやや吹き払われる傾向が見られた。間引材防風柵でも同様の傾向であったが、雪丘はより前方に生じていた。間引材防風柵(空隙率調整)は吹きだまり形状が比較的緩やかな曲線となる吹きだまり方となっていて、積雪深も前2者に比較して大きかった。

図-14 標準型防風柵の時期別吹きだまり形状
