雪崩予防柵に発生する巻きだれの安定度評価と地域特性について

寒地土木研究所 寒地道路研究グループ 雪氷チーム ○高橋 渉
松下 拓樹
高橋 丞二

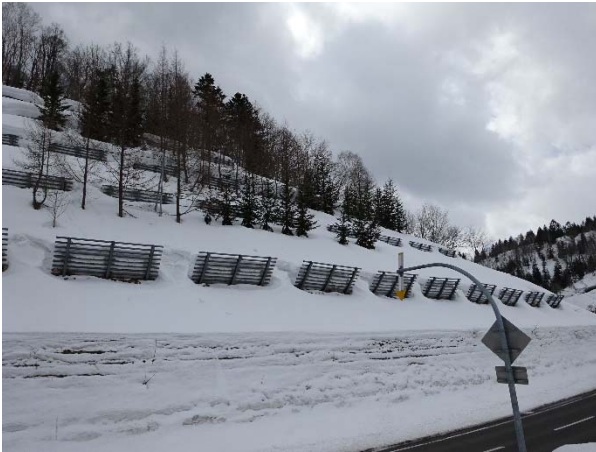
図-1 観測箇所(一般国道275号幌加内町朱鞠内湖畔)

巻きだれの現地観測は、一般国道275号幌加内町朱鞠内湖畔における切土法面に設置されている雪崩予防柵(図-1)にて行った。現地観測を行った雪崩予防柵は、北緯44度18分16秒、東経142度15分16秒、標高300mに位置し、柵高2.0m、斜面勾配は42度である。

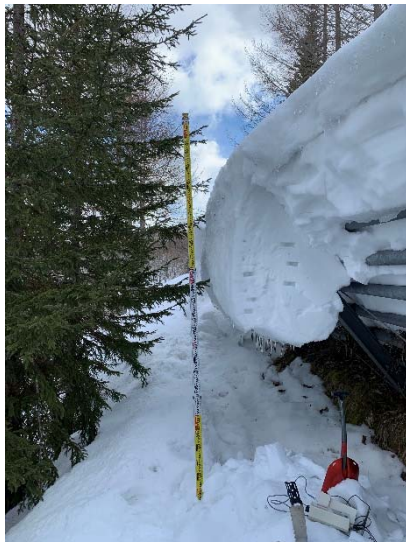
図-2 巻きだれの断面状況(2019年4月9日)

観測項目は、巻きだれの雪温、密度、硬度、体積含水率である。巻きだれの断面を切り出し(図-2)、その断面内を鉛直方向に均等に3~4点の観測を行った。観測方法は「積雪観測ガイドブック²⁾」に倣い、含水率の測定はデノース式含水率計を用いた。また、巻きだれの形状と、崩落状況を確認するため、現地にタイムラプスカメラ(Brinno社製:TLC200)を設置し、日中(5:00~18:00)1時間間隔で撮影を行った。

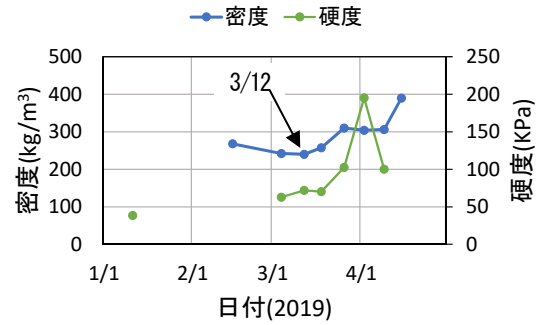
図-3 巻きだれの密度と硬度の推移

観測した結果のうち、各観測時における巻きだれの密度と硬度の平均値の推移を図-3、雪温の平均値の推移を図-4に示す。雪温と硬度の観測は1月11日の観測から、密度の観測は2月15日の観測から開始した。途中、2月15日の観測は硬度、3月18日の観測は雪温の観測が機器の不調により行うことができなかった。図-3によると、密度は3月12日を境に増加傾向となった。また、図-4より雪温は3月26日以降0°Cに近い値を示した。また、密度観測のためサンプルを採取した後に雪の乾湿を確認したところ、3月26日以降は採取した後まもなくして、水がしみ出してくる状況となっていたことから、3月26日以降の雪質は湿雪が主体となったと推測できる。

式(1)および式(2)から、3月26日以前は乾雪として、3月26日以降は湿雪として、巻きだれの引張強度、せん断強度を推定した。これらの強度の推移を図-7に示す。なお、式(2a)⁵⁾は、高密度($450\text{kg}/\text{m}^3$ 以上)の雪に適用するとされているが、含水率の変化に伴う強度への影響を把握するために活用することとする。図-3で示した密度は3月12日以降増加しているが、図-7より引張強度、せん断強度は乾雪から湿雪に変化した3月26日以降減少に転じた。これらのことから、乾雪から湿雪への変化に伴い、含水率が増加して強度が低下したことが、巻きだれの崩落に作用したと考えられる。巻きだれの大きさに応じた安定度の算出手法については既報⁸⁾を参考にされたい。

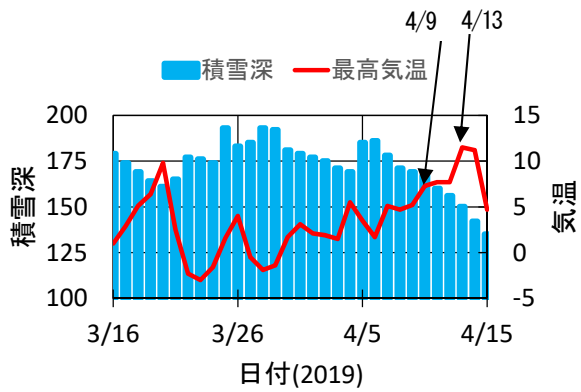
図6 朱鞠内アメダスの日最深積雪と日最高気温の推移

巻きだれの崩落前1か月の朱鞠内アマダスの積雪深と気温の推移を図-6に示す。3月30日より日最高気温が0℃を上回る日が続いた。積雪深は4月4日頃に降雪があり、186cmまで増加した。その後融雪が進み、4月13日までの1週間で積雪深が36cm減少していた。

このような状況下で、巻きだれの崩落が発生した。巻きだれの崩落は日最高気温が0℃を超える日が続き、融雪が進むことにより、含水率が上昇して発生すると考えられる。
