画像解析による高水流量観測の有効性 —千代田実験水路を活用した実流量との比較検証—

帯広開発建設部 治水課 ○小泉 和久
米元 光明
濱中 昭文

本報告では、中小河川規模の実験施設であり、かつ流量コントロールが可能である千代田実験水路分流堰を活用して、実流量とADCP及び画像解析（STIV法）により得られた流量を比較検証し、画像解析による流量観測の有効性と課題について報告するものである。

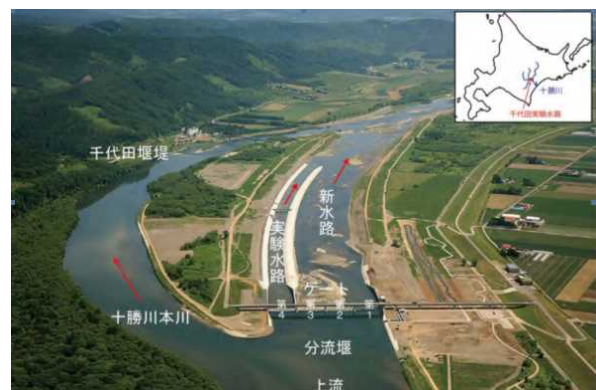
図-1 千代田実験水路

今回、十勝川中流部に位置する千代田新水路の一部である千代田実験水路（図1）では正確な水位・流速・流量の把握が可能であり、新技術を含めた様々な観測の比較検証も可能である。流量コントロールが可能である本実験水路を活用し実流量とADCP及び画像解析により流量算出を行い、その有効性と課題について報告する。

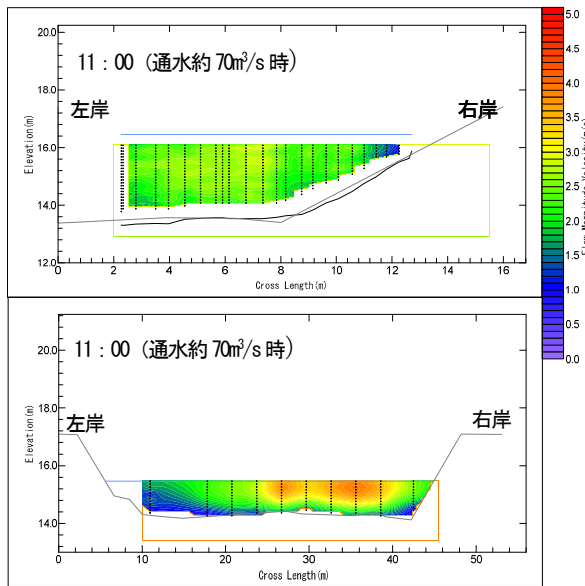
ピーク流量70m³/s到達時の観測結果を図7に示す。なお、画像処理型流速計測法では表面流速しか計測できないため、鉛直分布は春日屋の鉛直分布式で表現（推定）している。

70m³/s到達後、撮影地点での流速は最大3.8m/s、平均で2.5~2.9m/sであった。STIV撮影箇所は急拡部であり、右岸側に流心が偏っている。

上流のADCP観測地点（矢板締切により水路狭窄部）では、3m/sほどであった。STIV箇所と異なり水路の中心が最大となっている。鉛直流速分布は上層から下層まで変化は少ない。

図-7 流速分布（上段：ADCP地点、下段：STIV地点）

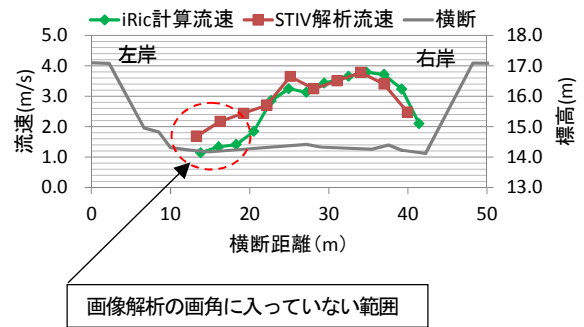
図-13 iRicとSTIVの流速比較

図13はiRicの計算流速とSTIV法による流速の比較である。まず、iRicとSTIV法との比較では、左岸側では

ややSTIV法の流速が速いが流心部では概ね一致している。河岸部の流速差が生じた箇所については画像解析画角に入らない河岸部の検査線受け持ち領域の広い範囲で誤差が生じているが、その他計測箇所では表面流速は問題なく解析できていたと考えられる。
