希少植物に配慮した排水路整備の取組について - カワユエンレイソウの移植事例(第 1 報)

釧路開発建設部 釧路農業事務所 清水 秀成
林 寿範
木内 正彦

国営総合農地防災事業「美留和地区」は、排水路周辺に生息する動植物の生息・生育環境との調和に配慮した対策を行い事業を進めている。

本報告は、排水路整備にあたり実施した希少植物のカワユエンレイソウの移植試験について報告するものである。

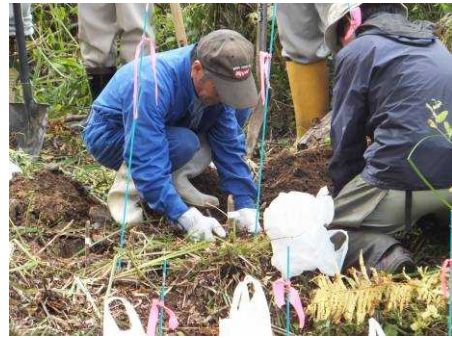
写真-4 移植作業状況

移植試験の時期は、事業の工程をふまえ、ミヤマエンレイソウの移植適期が9月中旬⁴⁾であることを参考に、個体の掘取りから運搬、植え付けまでの作業を、地元関係者参加のもと平成26年9月29日に実施した(写真-4)。

- ・移植対象株の周囲25～30cmを、深さ30cmを目安に株と平行にスコップの刃を差し込み、根茎の土が崩れないよう掘取る。
- ・掘取った株を、根茎周りの土を崩さないようビニール袋に入れ、袋の底部に手を添えて運搬する。
- ・移植先において、掘取りと同様の規模の穴を50cm間隔で掘る。
- ・移植先の穴に根茎周りの土を崩さないようはめ込む。
- ・仕上げとして植え付けた個体の周りを軽く踏み込み隙間を詰め水やりを行う。

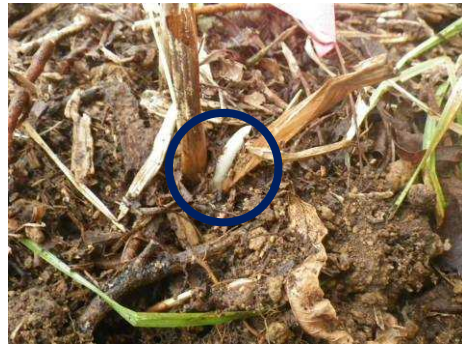
写真-5 来年の花芽

移植作業の具体的な作業工程は以下の通りであり、特に来年の花芽(写真-5)と根茎を傷つけないよう留意し作業を行った。
