防雪林が成育するまでの防雪対策について

—一般国道276号 岩内共和道路—

小樽開発建設部 岩内道路事務所 工務課

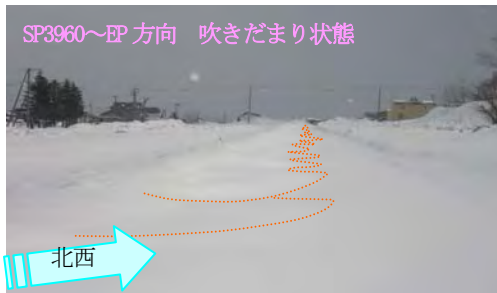
写真-1 防雪柵未設置区間の吹きだまり状況

未設置区間は20cm程度の積雪があった。吹きさらしにより道路部にも吹きだまりができたためと考えられる。

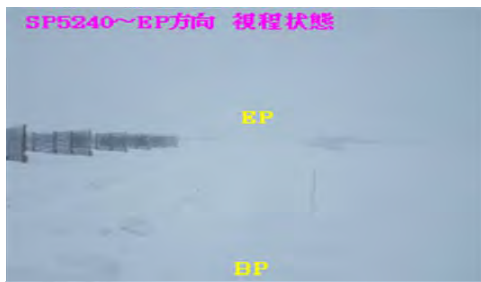
写真-3 防雪柵設置区間視程状況

視程障害について、卓越風向である西北西の風で視程障害の発生頻度を比較した表1の結果から、防雪柵設置区間で視程障害の回数が大幅に減少したことがわかる。また、防雪柵設置区間において、起点側の視程障害の回数が終点側より多いのは、調査区間の起点側に防護柵が未設置であることも影響していると思われ、この結果からも防雪柵の効果が確認できる。また、写真2、3は防雪柵設置区間と未設置区間でH24.3.2の同時刻に道路部で撮影したもので、共に風は北西6.7m/sの風が吹いていたが、写真からも視程障害の緩和が確認できる。

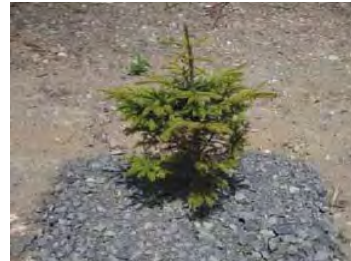
写真-7 融雪後植樹状況

雪密度調査については、施工時期の関係もあり横並びの比較はできない状況であるが、最も堆雪量の多いタイプ1の箇所では、地上から91cmまでの高さの範囲、ならびに95cm~105cmの範囲の密度が高いことが確認された。しかし、融雪後、樹木の状況を確認した結果、雪圧による損傷は確認されなかった。

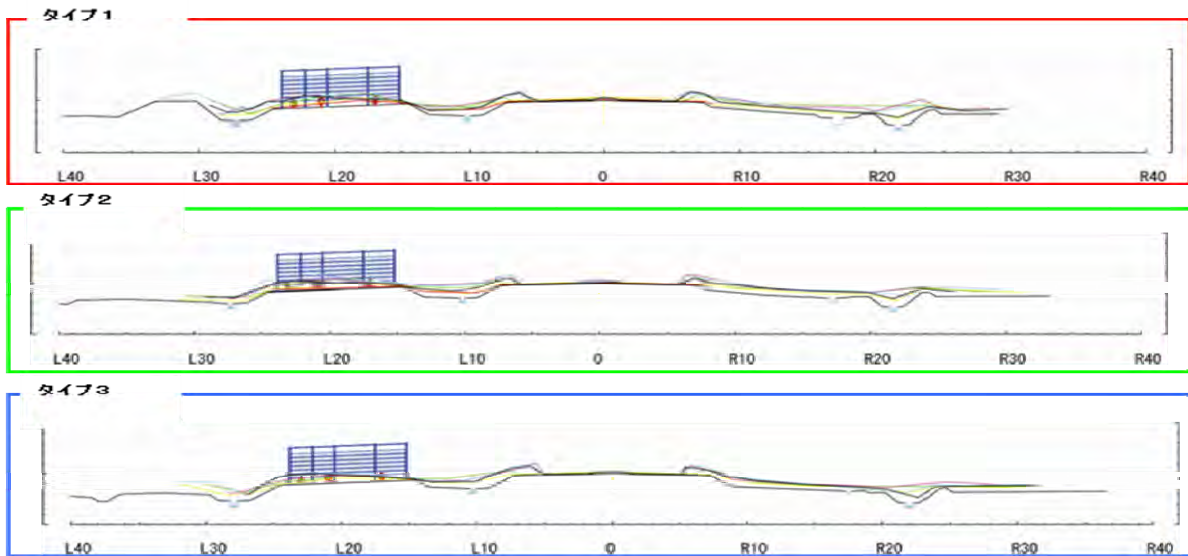
図-13 積雪横断図(ネットタイプ別)

林帯内積雪縦断観測調査については、施工が同一時期でないこともあり一概に評価はできないものの、吹き溜まりや雪丘が発生しており、道路上への吹き込みを抑制していることが確認された。吹きだまりの形状として

は、防雪柵近辺ならびに道路側は堆雪が少なく、柵間中央部ならびに外側に堆雪が集中していた。

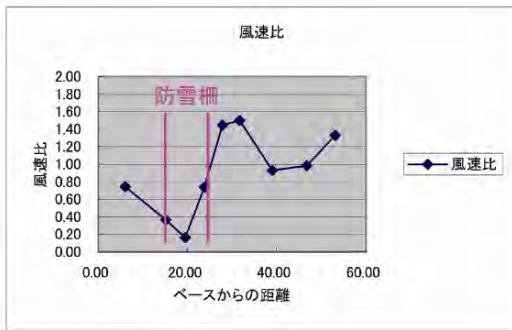
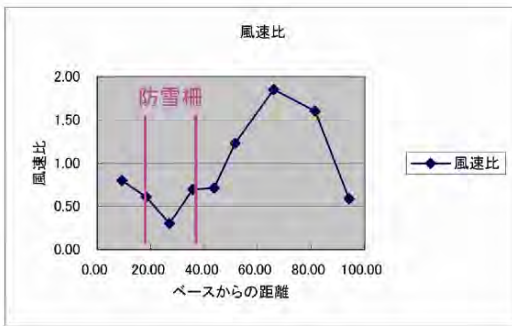
図-15 タイプ1直方向(上段)・斜方向(下段)における風速比

風向風速比調査では、防雪柵設置範囲内(防雪林帯幅)については概ね基準点との風速比が1.00以下となり、それ以降は概ね1.00以上となることが確認された。防雪林帯中央部では風速比がタイプ1で0.17、タイプ2で0.25、タイプ3で0.36となり減風効果も確認できる。
