# 沿岸部の農業用コンクリート排水路 における表面含浸工法の有効性について

網走開発建設部 土地改良情報対策官

積雪寒冷地の沿岸部における農業用コンクリート排水路では、凍害と塩害による複合劣化が問題となっている場合がある。このような複合劣化への予防保全対策の1つとされる表面含浸工法について、網走開発建設部では、有効性を検証する目的で平成 24 年度に3種の表面含浸材（ケイ酸塩系、シラン系、無機系）を用いた鉄筋コンクリート試験体を作成し暴露試験を開始している。本報告では、暴露試験1年目の調査結果を報告する。

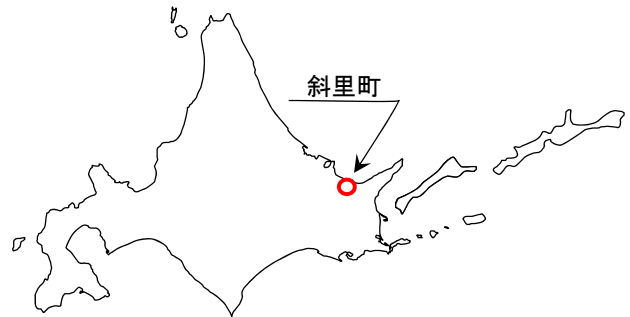
図-1 試験位置

暴露試験は、オホーツク総合振興局管内斜里郡斜里町西部のオホーツク海沿岸部に位置するトーツール沼切替排水路（延長約 200m、敷幅 10m、壁高 4m の RC フルーム水路）にて実施する。（図-1）

試験箇所は河口から約 200m 離れており、常時は直接波浪に接しないが、潮位上昇や時化の際には波が遡上する塩害環境にある。また、試験箇所は網走国定公園に指定されており、自然環境の保全が必要な地域である。

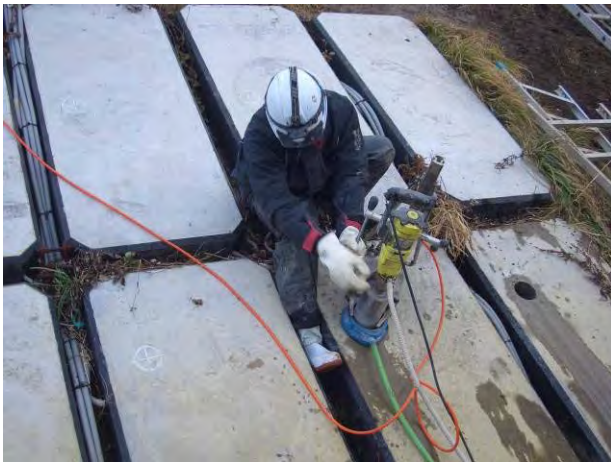
写真-1 コア採取状況

調査にあたり、試験体から1工法あたり3本（気中部、喫水部、水中部）のφ100mmコアを採取（写真-1）し、（表-2）の項目②～⑤の調査を行った。

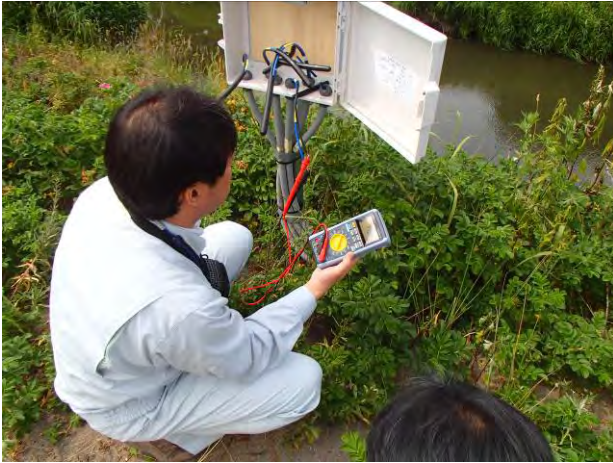
写真- 2 自然電位測定状況

試験体内の鉄筋の腐食状況を推定するために、試験体製造時 (平成 24 年 12 月 10 日)、試験体設置時 (平成 24 年 12 月 20 日) およびモニタリング 1 年目に 2 回 (8 月 8 日、12 月 2 日) 試験体内に設置した照合電極を用い、自然電位を測定した。(写真- 2)
