海氷によるコンクリート摩耗を対象とした 水中摩耗試験法の開発

長谷 一矢¹・増田 亨²・木岡 信治³

ICE ABRASION TEST METHOD DEVELOPMENT USING ANTIFREEZE ON CONCRETE STRUCTURES

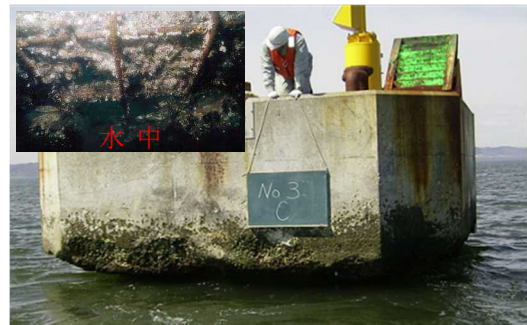
社会基盤構造物は我々の生活を支える重要な役割を担っているが、高度成長期に建設された多くのコンクリート構造物が老朽化の問題に直面している¹⁾。写真-1は、オホーツク海沿岸にあるコンクリート構造物である。海面付近のコンクリートが著しく劣化しているが、オホーツク海が氷海域であるという条件を考慮すると、この劣化要因は、主に凍害、塩害そして海氷摩耗である可能性が高い。そして、各要因による劣化は同時に進行することから、このコンクリート構造物の劣化は、各要因による複合劣化であると考えられる²⁾。

写真-1 氷海域におけるコンクリート構造物の劣化状況

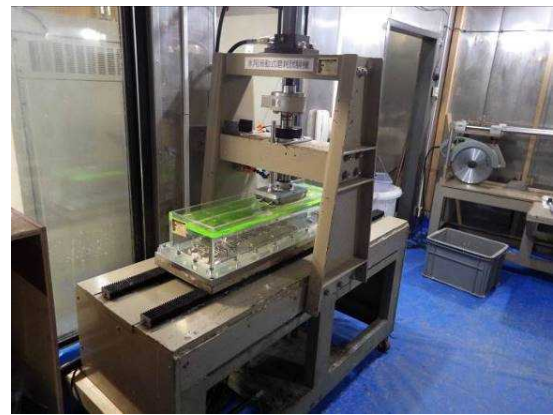
写真-2は本実験で使用した摩耗試験機の全景、図-1はその装置図である。摩耗試験には様々な方法が提案されているが、本研究では氷柱にコンクリート供試体が接触して往復運動する面接触の滑動式(ブロック・オン・プレート)を採用している。

写真-2 摩耗試験機の全景
