# 街路樹の景観機能からみた樹形管理の有効性について

(国研) 土木研究所 寒地土木研究所  
北海道開発局旭川開発建設部 士別道路事務所  
(国研) 土木研究所 寒地土木研究所

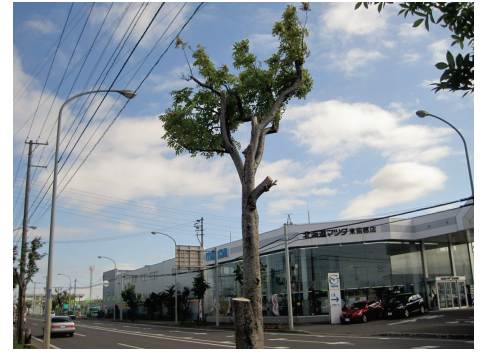
写真-1 強剪定されたナナカマド

道路空間において街路樹は、道路景観機能の向上をはじめ、歩車分離による交通安全機能、季節感、心理的やすらぎなど、良好な沿道環境の維持に寄与している。しかし、街路樹に期待される機能を低下させるような管理をしている事例もみられる。例えば、本来、電線管理者等が鞘管を設置すれば剪定の必要がない街路樹が、架空線を避けて過度に剪定している事例や、剪定を要しない樹種であるナナカマドなどが、通行や標識等の視認性の阻害となっていないにもかかわらず剪定されている事例もある(写真-1)。こうした不適切な剪定は、景観機能の喪失だけでなく、樹勢の衰退や枯死を招く原因ともなる。

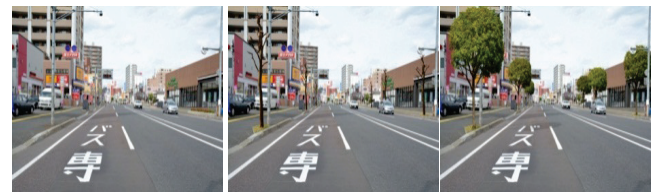
図-2 街路樹の樹形の違いによる評価の比較

①現況: 街路樹なし ②強剪定された街路樹 ③自然樹形に近い状態に管理された街路樹 (フォトモンタージュ)

比較対象は、街路樹のない道路(図-2の写真①)、強剪定された街路樹のある道路(図-2の写真②)、街路樹が自然樹形に近い状態に管理された道路(図-2の写真③)の3種類である。印象評価の結果を図-2下に示す。街路樹のない道路(写真①)と強剪定された街路樹のある道路(写真②)では、殆ど同じ印象となり、「美しくない」「そばに住みたくない」「嫌い」と否定的な評価の傾向が強い。

一方で、自然樹形に近い状態に管理された街路樹のある道路(写真③)では、街路樹がない、又は強剪定された街路樹のある道路に比べ、「美しい」「そばに住みたい」「好き」といった肯定的な評価の傾向が強く表れ、その他、空間、個性、デザイン性、安心・安全のすべてにおいても好意的な印象へと変化が確認された。

以上から街路空間では、樹形の美しい街路樹が存在することで、より評価の高い空間へと変化させることが可能となる。一方で、過度に剪定された街路樹が存在しても評価は街路樹がない状態と同じであり、景観向上等の機能の発揮や保持は望めないと考えられる。
