北海道胆振東部地震における災害対策用機械等の活動について

— 報 告 —

室蘭開発建設部 施設整備課 ○白瀬 和暁
中條 高司
福澤 高信

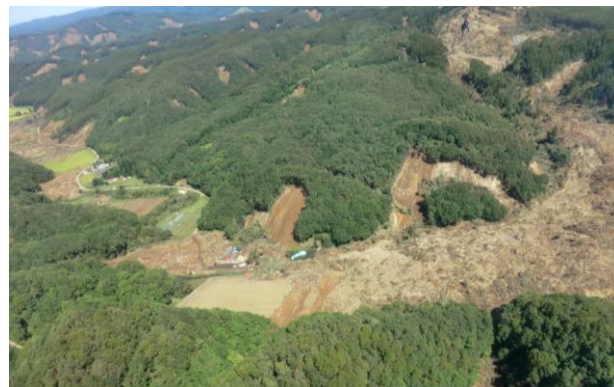
写真-1 土砂崩落の空撮 (厚真町)

厚真町では写真-1に示すとおり、大規模な土砂崩落が発生し民家や道路、河川などが土砂に飲み込まれる被害があった。崩壊面積は約13.4km²(札幌ドーム約440個)で平成16年の新潟中越地震の約1.2倍の規模となった。北海道の発表によると地震による人的被害は厚真町、安平町、むかわ町で死者37名、負傷者325名、また、住家等の被害は全壊、半壊及び一部損壊を合わせて5,178棟となった。(引用：平成30年北海道胆振東部地震災害検証委員会 資料3北海道胆振東部地震 被害の概要)

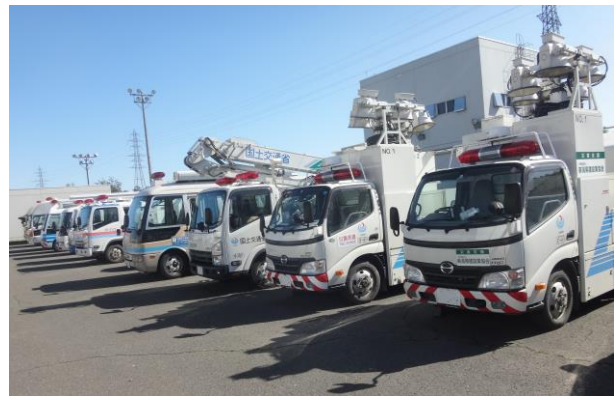
写真-2 派遣された災害対策用機械（苫東中央ST）

通常、災害対応は先遣隊調査班により現地調査結果や被災箇所からの要請により機械を派遣する『プル型』であるが、今回は大規模災害への対応のため、国土交通省ではいち早く全国各地地方整備局が保有する災害対策用機械を現地要請を待たずに北海道へ派遣（『プッシュ型』）させることとなった。そこで、プッシュ型派遣として表-1に示すとおり、地方整備局（東北、関東、北陸、中部、中国、四国、九州）より照明車70台、分解組立バックホウが10台、待機支援車8台、対策本部車2台が派遣された（写真-2）。これらの多くの災害対策用機械は、北海道開発局が災害対応の前線基地として使用した、苫東中央管理ステーション（以下、「苫東中央ST」という）に全て待機させることが出来ず、苫東中央STへ分解組立バックホウ10台、苫小牧道路事務所へ照明車20台、寒地土木研究所の寒冷地テストコースへ照明車50台と分散して待機した。加えて、室蘭開発建設部から要請をうけ、北海道開発局各開発建設部が保有する災害対策用機械もプル型で派遣された（表-2）。

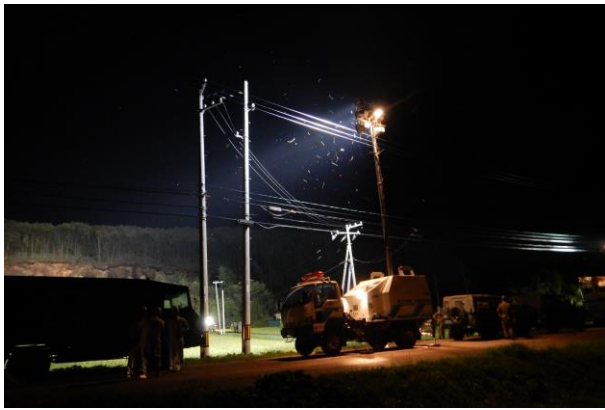
写真-3 夜間救出作業支援（厚真町吉野地区）

災害発生直後は土砂崩落現場の夜間救出作業（写真-3）や鶴川堤防被災箇所の復旧工事に、照明車を派遣し、作業支援を行った。また、北海道が管理する厚真川の河道閉塞対応には緊急性を伴うため、24時間体制で、昼は北海道（写真-4）、夜間は北海道開発局が対応にあたった。この被災箇所は土石流発生の危険性があることから、写真-5に示すとおり分解組立バックホウを無人による遠隔操作で実施し、写真-6のとおり作業支援には照明車を配置して夜間の作業を行った。

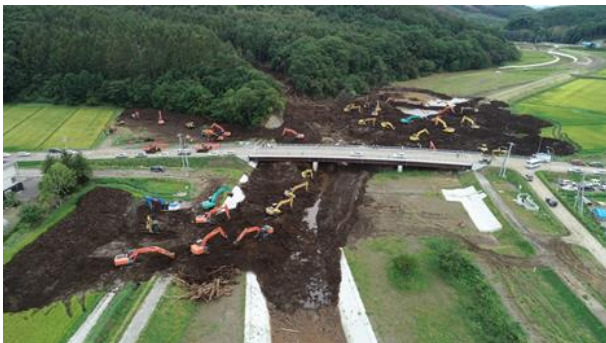
写真-4 昼間の作業状況全景（厚真町幌内地区）

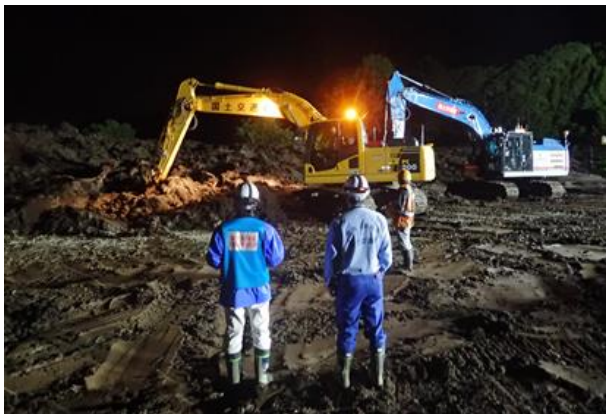
写真-5 夜間の作業状況（厚真町幌内地区）

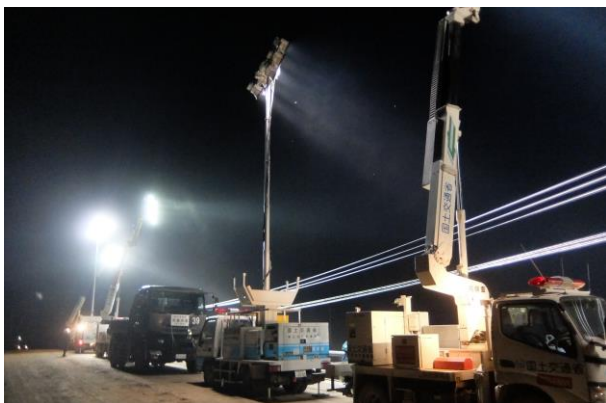
写真-6 照明車による作業支援（厚真町幌内地区）

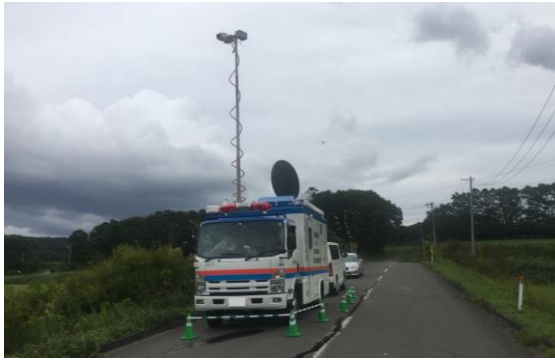
写真-7 衛星通信車設置状況（厚真町）

表-2の衛星通信車は、Ku-SATという可搬型の衛星通信設備とともに、災害対策本部、町役場職員に被災現場の状況映像を提供するなどした（写真-7）。

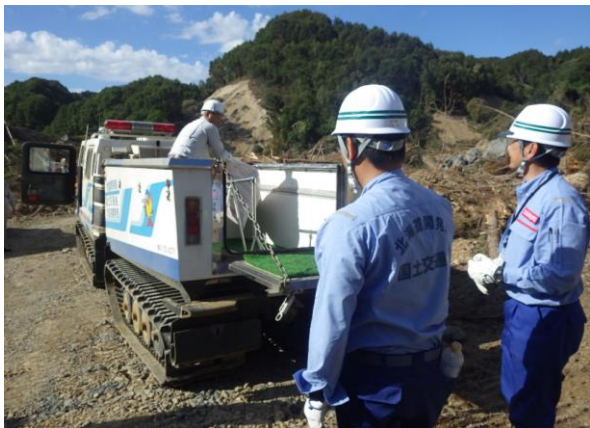
写真-8 水陸両用車による状況確認（厚真川上流）

また、リエゾンで地方自治体に派遣されている職員の作業や待機スペースを確保するため待機支援車が派遣された。通常の4輪駆動車でも進入できない被災現場の状況を確認するため悪路走行可能なクローラを装着した水陸両用車及び多目的支援車が派遣された（写真-8）。北海道開発局保有の防災ヘリコプター「ほっかい」で立ち入り困難な大規模土砂崩壊の被災現場等を上空から撮影し、被災状況の全容を把握し、早期復旧の参考とした。

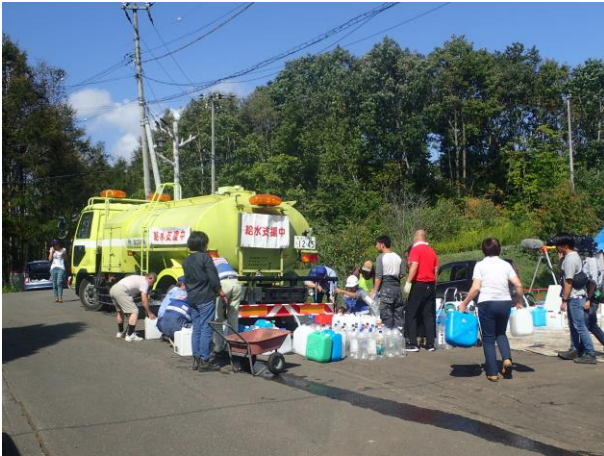
写真-9 散水車による給水支援（厚真町）

今回の地震では、市民生活に欠かせないライフラインも被害を受けている。その中でも、上水道の被害が多くあり、厚真町にて9月6日～10月9日まで34日間、最大1,969戸、安平町で9月6日～29日まで24日間、最大3,593戸、日高町で9月6日～16日まで11日間、最大1,530戸が断水した。当初は主に自衛隊が給水支援を実施していたが、被害状況がひどく、広域になっていたため3町から北海道開発局に支援の要請があり、給水装置付きの散水車を派遣し、給水支援を行った（写真-9）。北海道開発局では給水装置付き散水車（タンク容量6300L）が全道に18台配置されている。この散水車を1日最大11台、のべ158台で支援を実施し、34日間で合計約1,019tの飲料用水

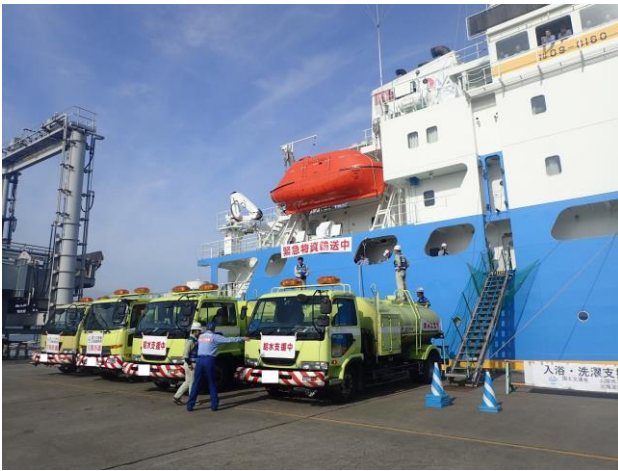
写真-10 白山による給水支援

を提供した（表-3）。また、北陸地方整備局の浚渫兼油回収船「白山」が支援物資の輸送や入浴、給水支援を行った（写真-10）。

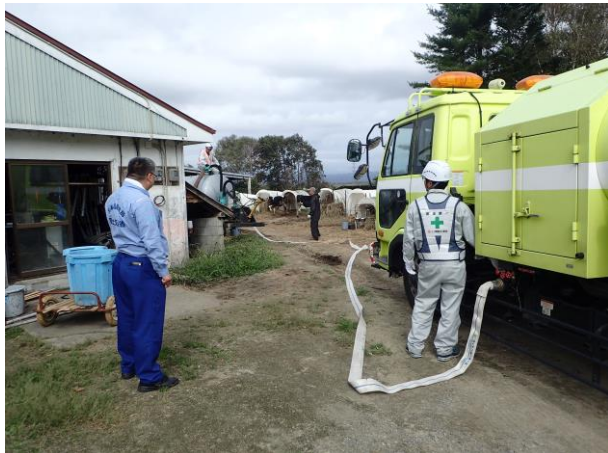
写真-11 酪農家への給水支援（安平町）

に苦慮した。また、地域の基幹産業である酪農家等では町の上水道ではなく、地下水を利用している所が多く、地震の影響で再使用できない箇所については、町の上水道が復旧した後も個別の給水支援が続いた（写真－１１）。
