# アスファルト舗装路面の予防保全対策の試行 －融雪期のポットホール発生を抑制－

札幌開発建設部 札幌道路事務所 第3工務課 ○今西 将也  
 札幌開発建設部 札幌道路事務所 第3工務課 村上 利一  
 札幌開発建設部 札幌道路事務所 小田嶋正之

札幌道路事務所は延長約 300 kmの国道を管理している。近年、舗装劣化箇所が多く発生し各維持工事で補修を行っているが、融雪期を中心にポットホール発生による通行車両の損傷も多発している。このため、限られた予算を有効活用し、効果的な舗装劣化対策を行うことが課題となっている。今回、融雪期のポットホール発生抑制と維持修繕費の縮減を目的に、重点箇所を設定し予防保全対策を試行したので報告するものである。

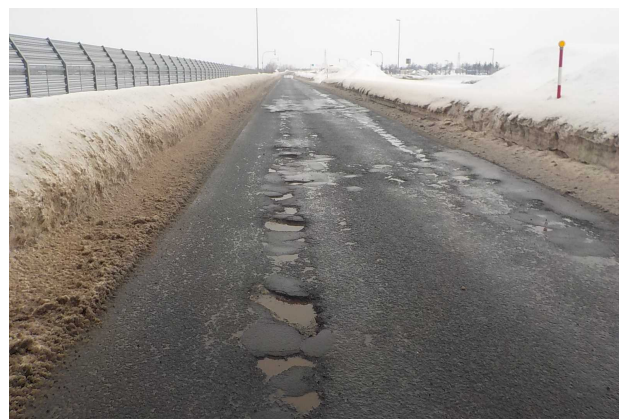
写真-1 ポットホール発生状況

近年、アスファルト舗装の劣化に伴う路面の損傷が多く見られ、都市部と高規格道路の排水性舗装区間や郊外部の舗装総厚が少ない区間、橋梁・函渠等の構造物箇所では融雪期や夏期の大雨時などにポットホール（以下、PH）が多く発生している。(写真-1)

冬期間は積雪や凍結によりPH発生の兆候が掴みにくく融雪期に多発し、発生確認直後に応急処置として常温アスファルト合材（以下、常温合材）で穴埋め補修し、その後加熱アスファルト合材（以下、加熱合材）でパッチング補修（以下、パッチング）を行っている。
