有機系ひび割れ充填材の耐凍害性に関する 基礎的実験

国立研究開発法人 土木研究所 寒地土木研究所 耐寒材料チーム ○内藤 勲
国立研究開発法人 土木研究所 寒地土木研究所 耐寒材料チーム 安中 新太郎

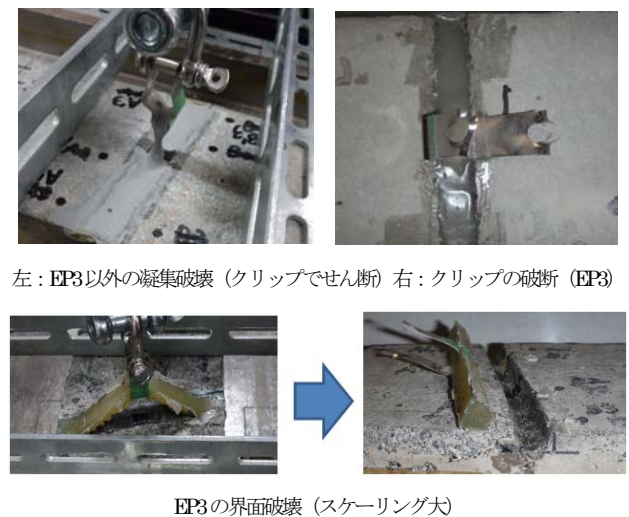
図-5 模擬充填供試体のクリップ接着引張試験状況

表-4 にクリップによる接着引張試験後の破壊形態の結果を示す。また、模擬充填供試体のクリップによる接着引張試験の試験状況を図-5 に示す。これらの結果を解説すると、EP3 以外はすべて図-5 のようにクリップで引っ張られた充填材の U 字断面部分で破断する凝集破壊となり、凍害劣化の程度による破壊形態の変化は特に見られなかった。一方、EP3 はコンクリートの凍害劣化が少ないケースでは充填材とコンクリート間の接着力や充填材自身の引張強度が勝ったことからクリップが破断し、スケーリング大のケースでは図-5 下図のように界面破壊となった。これは、コンクリートの凍害劣化の程度が大きくなったこと、もしくはプライマーの品質が低下したこと、充填材とコンクリートとの接着力が低下したと推測する。

左：EP3 以外の凝集破壊（クリップでせん断） 右：クリップの破断（EP3）

EP3 の界面破壊（スケーリング大）

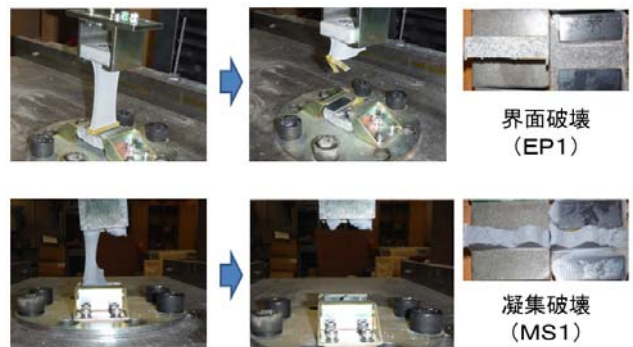
図-6 H 型供試体の接着引張試験の破壊状況例

次に表-5 および図-6 に、H 型供試体の接着引張試験の破壊形態の結果と破壊状況例を示す。H 型供試体では充

填材がある程度伸びてから凝集破壊や界面破壊が生じたケースが多く見られた（EP3 を除くすべて）。EP1、EP2 および PU1 は、凍害劣化前は凝集破壊であったが凍害劣化が進行すると界面破壊に変化した。EP3 は凍害劣化前の界面破壊が凍害劣化後には基盤破壊となった。一方、MS1 は凍害劣化の進行にかかわらず凝集破壊であった。このように、凍害劣化後に界面破壊や基盤破壊が見られた H 型供試体の複数のケースでは、基盤材であるモルタルの凍害劣化もしくはプライマーの品質低下により、充填材と基盤モルタルとの接着力が低下する傾向があることが明らかに確認できた。
