札内川における礫河原再生の取り組み —旧川（派川）を活用した放流効果の最大化に向けて—

帯広開発建設部 治水課 ○川岸 秀敏
川邊 和人
武田 淳史

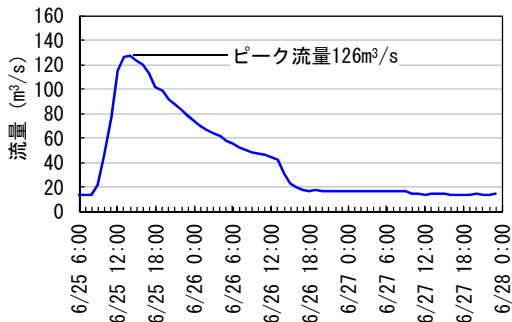
図-5 河道内の流量ハイドロ (札内川上流区間)

平成25年6月25日早朝から実施したダムからの放流は4時間後に約119 m³/s（放流ピーク）となり、河道内の水位上昇量約0.5m～1.3m、ピーク時の流速2.1m/s～3.2m/s、ピーク流量約126 m³/s～132 m³/sを観測した（図-4）。また、札内川のような複列流路では安定した流量観測値を得ることが難しいことを踏まえ、今回の放流では、流路形状の安定している上流区間（KP44.8）において、水位

上昇期、水位ピーク、水位低下期に概ね1時間間隔で流量観測を行った。これにより、バラツキの小さい安定した観測値から検討の基礎となる流量ハイドロを得ることができた(図-5)。

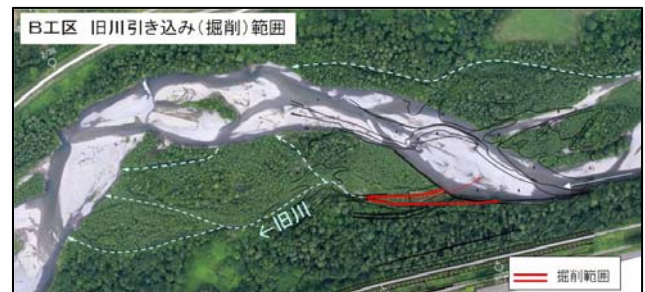
写真-4 旧川引き込み施工区・平面図

今回の放流では平成23年出水でも河原の変化が小さかった上札内橋下流で2箇所、上流で1箇所の旧川引き込み施工区を3箇所設置し、①旧川引き込みの状況、②河床材料(粒径分布)の変化、③横断形状の変化(主流路と旧川の比高差)に着目してモニタリングを実施した。

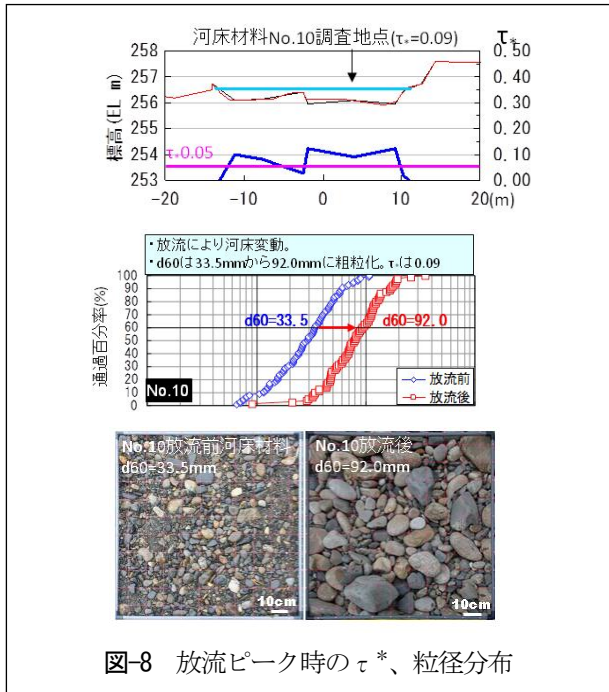
図-8 放流ピーク時の τ_* 、粒径分布

旧川内の放流前後の河床材料を調査し、粒径分布の変化を把握した。また、ダム放流時の痕跡水位をもとに不等流計算により推定した水位から旧川内の無次元掃流力 τ_* を求め、粒径分布の変化との関係を整理した。

その結果、無次元掃流力 τ_* が0.05を下回った箇所では河床材料に変化が見られなかったものの、 τ_* が0.05を上回った箇所では比較的細かい砂礫が掃流され、河床材料が粗粒化する傾向が見られた（図-8）。

細粒土砂が少ないと、オノエヤナギ等の定着が困難になるため、今回の放流を年1回確実に実施できれば、旧川へのオノエヤナギ等の定着抑制による旧川維持の効果が期待できると考えられる。
