# 土地使用に関する一考察

## —使用地内の庭木を存置したまま使用契約を締結した事例—

網走開発建設部 用地課

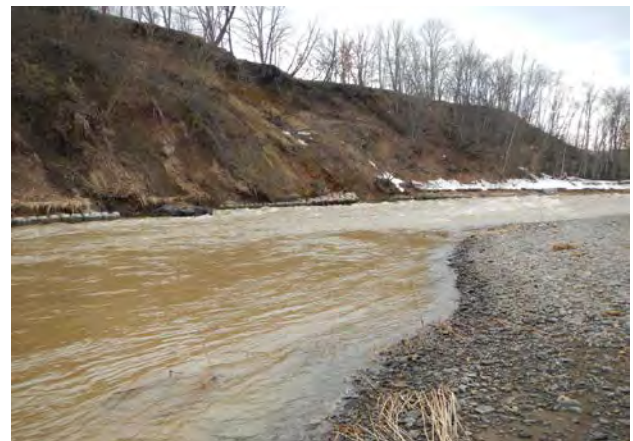
図-4 河岸の状況

しかし、河岸は崖地状（図-4）で、高低差が約20mに及ぶことから、下部からの施工では、上部まで重機のアームが届かない等により、上部からの施工も必要不可欠と判断され、上部の民有地の使用が必要となった。

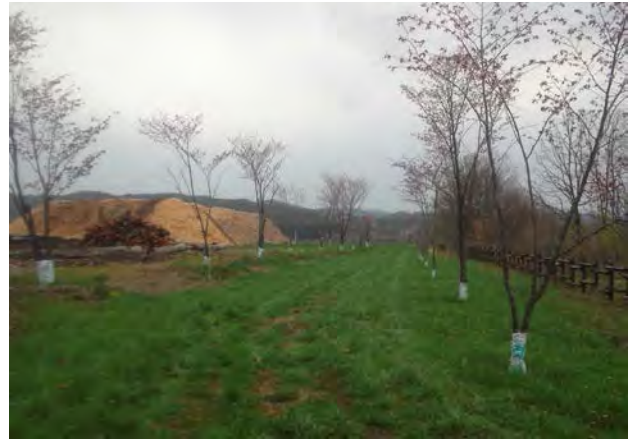
図-6 植樹の状況

使用地を含む周辺には、当該法人が所有する庭木（桜）が約10mの等間隔で、100本近くが植樹されていた。

調査の結果、使用地内にはその内の56本が存していた。（図-6）

庭木間の間隔が約10mあることから、その間に敷鉄板を布設する等、庭木を最大限保護することで、工事用車両の通行が可能であった。

また、樹高が平均5m程度であったため、クレーン車による資材の吊り下ろし時も、アーム部分が庭木上空を旋回することで作業が可能であるとの判断がされた。

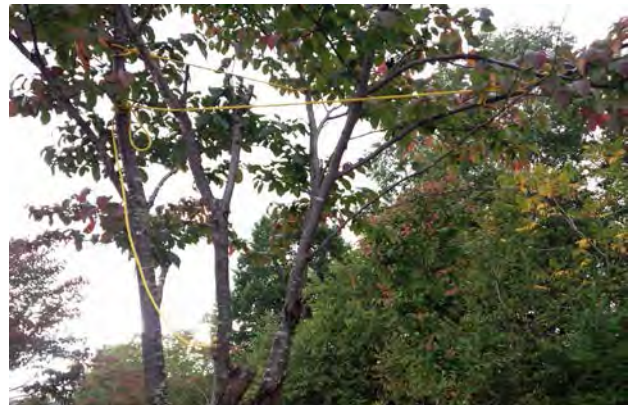
図-8 ロープによる枝の保護状況

- a)庭木が占める面積は、使用地の内ごくわずかである。
- b)クレーンのアーム等が庭木の上空を旋回（使用）する。
- c)庭木は使用地内に存しており、施工中は地権者が立ち入ることができないため、土地を利用することができない状態となる（損失が発生する）。
- d)工事施工時は、庭木の枝をロープで固定する等の保護措置が必要となる。

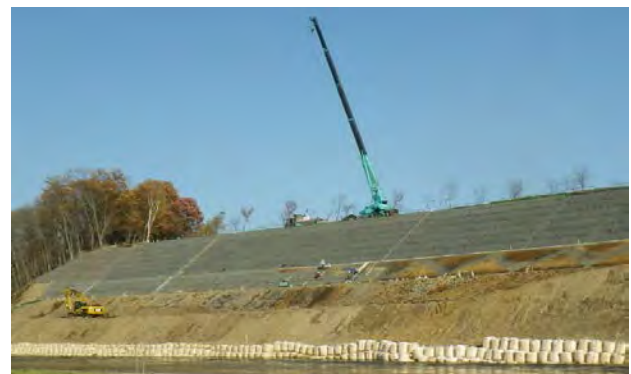
図-9 施工状況

工事担当が連携し、施工方法や補償方針について十分に検討したことで、円滑に地権者の理解を得ることができた。その後、工事については予定どおり着工し、庭木に損傷等を与えることもなく、無事に施工中である。
