# 沿岸部の農業用コンクリート排水路 における表面含浸工法の有効性について

網走開発建設部 土地改良情報対策官

積雪寒冷地の沿岸部における農業用コンクリート排水路では、凍害と塩害による複合劣化が問題となっている。このような複合劣化への予防保全対策の 1 つとされる表面含浸工法について、網走開発建設部では、有効性を検証する目的で平成 24 年度に 3 種の表面含浸材（ケイ酸塩系、シラン系、無機系）を用いた鉄筋コンクリート試験体を作成し暴露試験を開始している。本報告では、暴露試験 2 年目の調査結果を報告する。

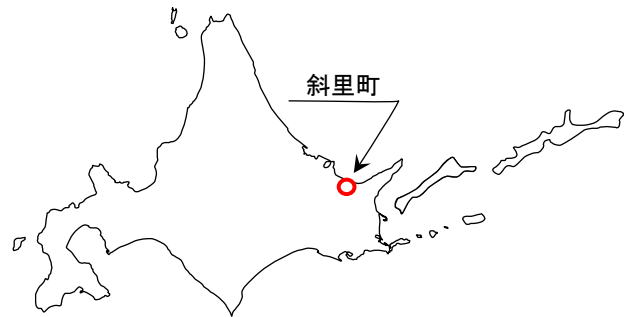
図- 1 試験位置

暴露試験は、オホーツク総合振興局管内斜里郡斜里町西部のオホーツク海沿岸部に位置するトーツル沼切替排水路（延長約 200m、敷幅 10m、壁高 4m の RC フルーム水路）にて実施する。（図- 1）

当該施設の右岸側壁は、西向きに面するため、冬期においても長時間に渡り強い日射を受ける。そのため、昼夜の壁面温度変化は非常に大きく、凍結融解の繰り返し

返し作用を受け、凍害の影響を受けやすい環境となっている。

また、試験箇所は河口から約 200m 離れており、常時は直接波浪に接しないが、潮位上昇や時化の際には波が遡上する塩害環境にある。また、試験箇所は網走国定公園に指定されており、自然環境の保全が必要な地域である。

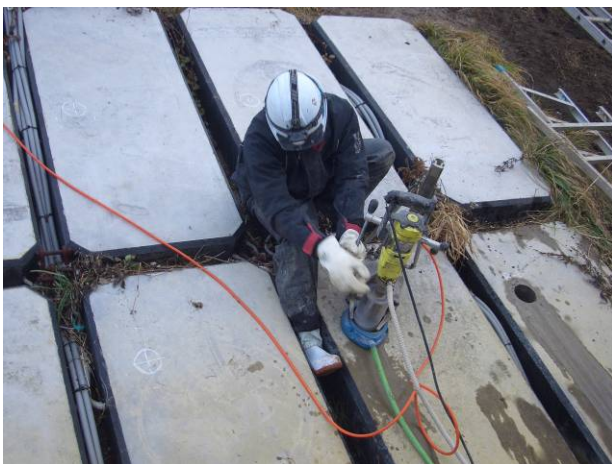
写真-1 コア採取状況

調査にあたり、試験体から1工法あたり3本（気中部、喫水部、水中部）のφ100mmコアを採取（写真-1）し、（表-2）の項目②～⑤の調査を行った。

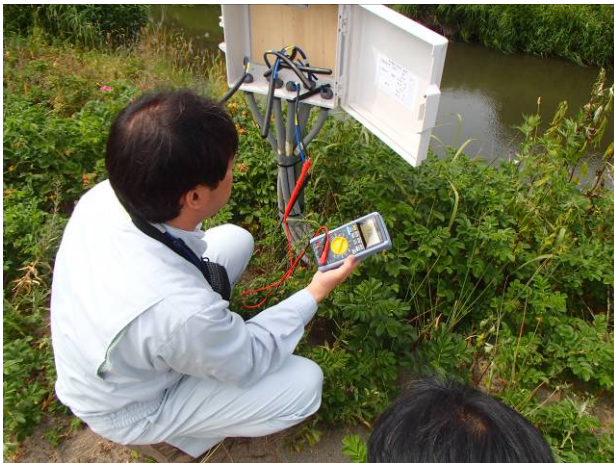
写真- 2 自然電位測定状況

試験体内の鉄筋の腐食状況を推定するために、試験体製造時（平成 24 年 12 月 10 日）、試験体設置時（平成 24 年 12 月 20 日）およびモニタリング 1 年目に 2 回（平成 25 年 8 月 8 日、12 月 2 日）、2 年目に 7 回（平成 26 年 7 月～12 月）、試験体内に設置した照合電極を用い、自然電位を測定した。（写真- 2）
