北海道日本海沿岸における 磯焼け箇所への藻場回復について — 寿都漁港の総合的な磯焼け対策施設の経過報告 —

小樽開発建設部 小樽港湾事務所 第2工務課 ○後藤 和哉
同 増田 亨
(独) 土木研究所寒地土木研究所 水産土木チーム 佐藤 仁

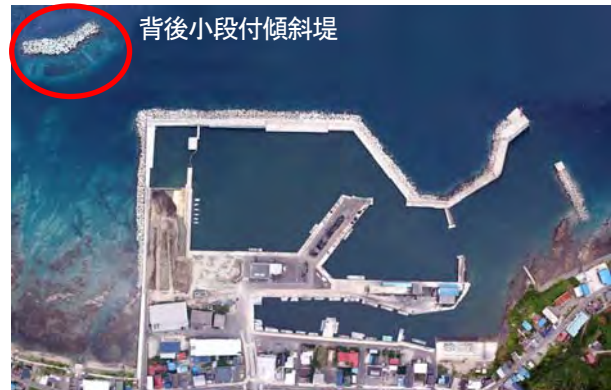
写真-1 寿都漁港

調査対象とした北海道日本海側に位置する寿都漁港(写真-1)の背後小段付傾斜堤(図-1、写真-2)は、寿都地先約500m沖の水深約10m付近に位置する。周辺は岩礁帯であり、この地帯の水産有用種であるホソメコンブ(*Laminaria religiosa* Miyabe)を始めとする大型藻類の分布域である。しかしながら、近年は天然藻場においてもコンブ類等の大型藻類が繁茂しない状況が続いている。

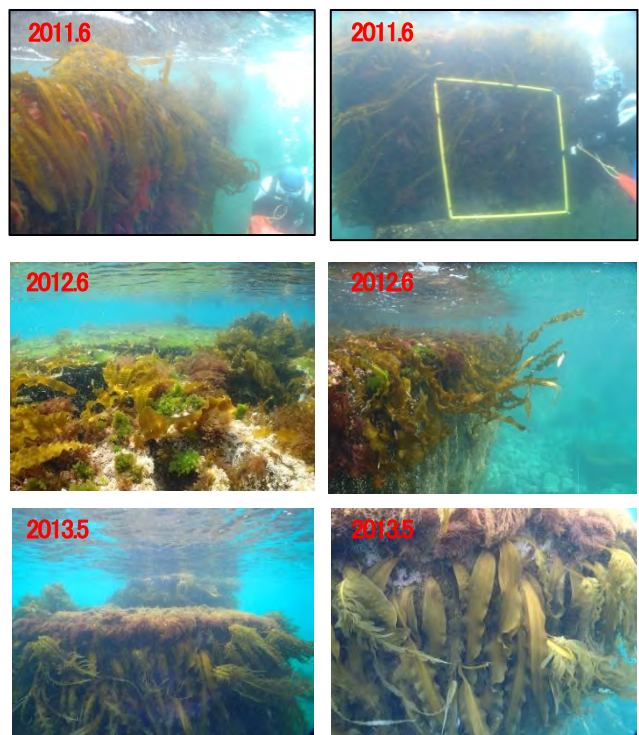
写真-4 嵩上げ箇所の状況

施工後より、毎年のホソメコンブの繁茂期である5~6月における天端水深-0.5mに設置したブロック上面の海藻着生状況を写真-4に示す。既設天端部は海藻の着

生が見られず磯焼け状態のままであったが、嵩上げ箇所ではホソメコンブやワカメを始めとする多種類の海藻が着生している。また、図-6 は同じく 2011 年～2013 年の海藻繁茂期の背後小段ならびに近接する天然岩礁における水深帯別の海藻現存量を示したものである。既設背後小段天端(-3.7m)以深においては海藻類の着生は小さい。一方、根固方塊ブロックで嵩上げた水深帯 (-0.5, -2.3m, -2.5m) は、海藻類の着生が大きかった。特に、最上段の箇所付近は大型海藻（コンブ類）の着生が確認された。これらのことから、既存背後小段の嵩上げがコンブ藻場の維持回復に有効であることが判明した。また、コンブ類を含む多様な種類の藻場を回復させるためには水深-1.0m 以浅（赤色部分）まで嵩上げする必要があるものと推察される。

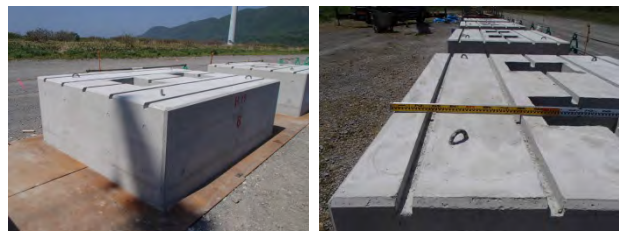
写真-5 方塊ブロック（溝付）

以上の評価・検討により背後小段部を改良する対策方針が決定し事業化がなされた。具体的な嵩上げ改良構造を図-7 に示す。既設構造断面に対して赤色で示すとおり、基礎捨石と方塊ブロックを用いた嵩上げ (-1.0m) を行い、流動環境を改善する構造を設定した。また、天端に設置する方塊 (3.0×2.5×1.0) には溝きりを施し、

海藻着生を促進する形状とした（写真-5）。施工は 2012 年度 (H24d)～2014 年度 (H26d) の 3 カ年を予定しており、写真-6 に示すとおり一部は天端面までの施工が完了している箇所も存在する。

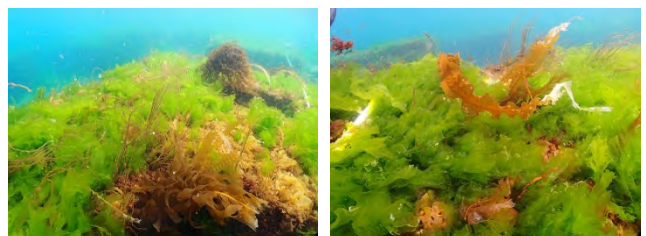
写真-7 改良箇所の海藻着生状況（H24 施工区）

2012 年度 (H24d) に改良施工された箇所（天端延長約 17m）における 2013 年 5 月の海藻着生状況を写真-7 に示す。天端上はアオサ属、アオノリ属、ホソメコンブなど多様な海藻が着生している。しかしながら、嵩上げた箇所にもかかわらず、ワカメやコンブの着生が少ない状況にある。これは天端施工時の海象条件が厳しく、方塊ブロックの設置が遅れたため、コンブ類の生長が期待できなかったものと推察される。岡元ら⁹⁾は他地域において、ブロックの設置時期の違いでコンブの遊走子が着底する前と後に分けられ、これを境に後になった箇所は概ね 1 年遅れで海藻が出現することを報告している。
