平成25年度

樽前山火山砂防事業における無人化施工 実施事例の紹介

室蘭開発建設部 施設整備課

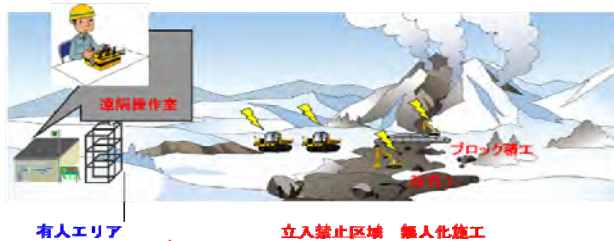
図-1 無人化施工イメージ

樽前山は噴火が起こると大規模な「融雪型火山泥流」や「土石流」の発生する可能性が高く、発生時には緊急ハード対策を行うこととしている。実施にあたり作業員の安全確保を行う観点から、立入禁止区域（泥流到達箇所等）での作業は、「無人化施工」が必要とされている。

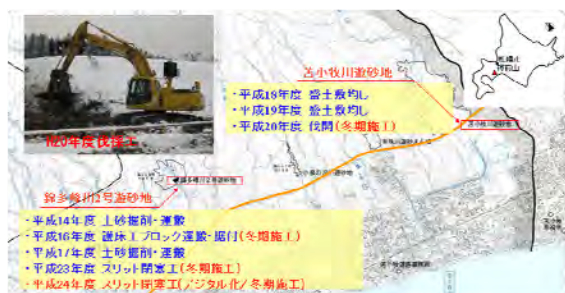
図-2 過年度の現地試験実績

樽前山では平成14年度から現地試験を行っており土砂掘削、盛土敷均、護岸ブロック工、伐開工を夏期と冬期に施工している。平成22年度からは、冬期施工に関する「課題と解決策」をテーマに現地試験を行っている。

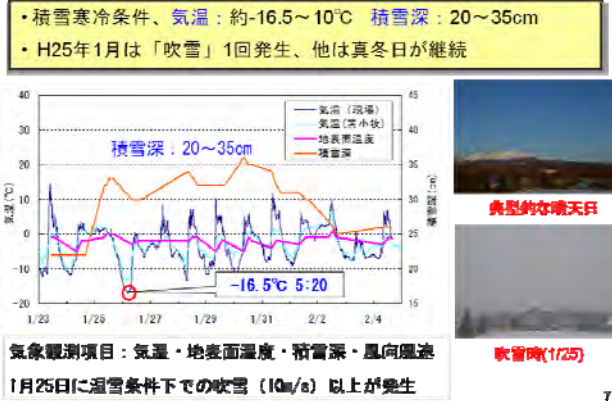
図-3 試験時の気象

試験時の気象条件は積雪深は20～35cmで、気温は苫小牧のアメダスと現地の温度計によるのもので、試験期間中は現地最低気温が早朝に-10℃以下を連日記録し最低値は-16.5℃を記録している。

なお、グラフ上の現場気温が日中プラスとなっているが、直日光の影響によるもので、温度計設置場所に問題があった。また、最低気温は苫小牧のものと同じ傾向を示している。

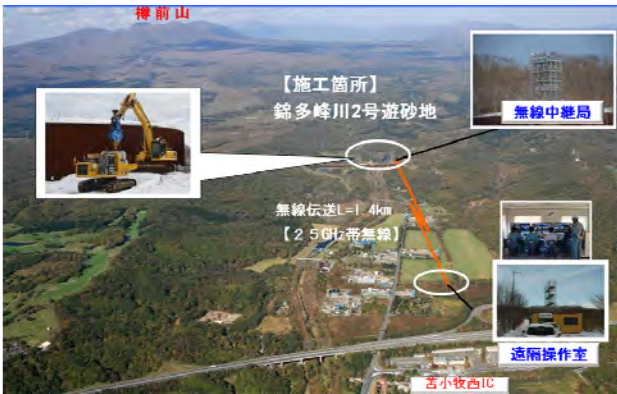
図-4 遠隔操作室—無線中継局間の無線

現地試験に使用した無線は、遠隔操縦室から直接無人化機械へは、遠距離でかつ途中にセルダムがあるため直接通信を行うことが出来ない。そのため途中にあるセルダム上に無線中継局と施工ヤード内に移動中継車を置くことにした。遠隔操作室と無線中継局間と、無線中継局から移動中継車までは、長距離通信で高速通信が可能な25GHz帯無線を使用し、移動中継車と各機械間はローミングが可能な5GHz帯無線アクセスシステム(無線LAN)を使用した。

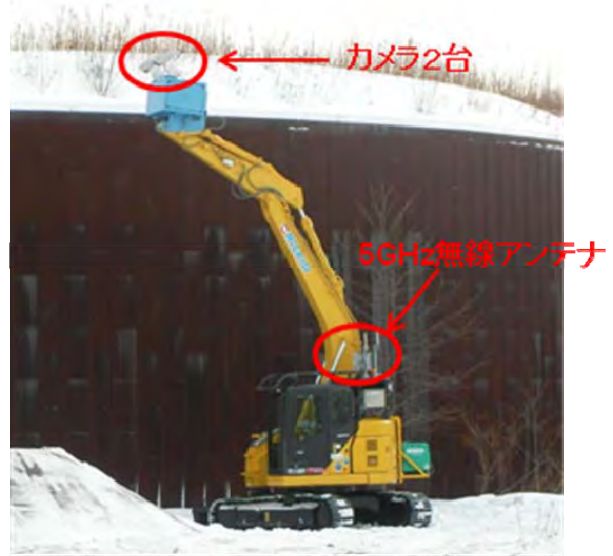
主要機器	
バックホウ	0.5 m ³ 級
無線装置	5GHz アクセス無線 1台
遠隔操縦装置	1台
発動発電機	2kVA 1台
※カメラを外しバックホウとして使用可能

図-6 移動カメラ車

使用した機械は図-6～9に示す遠隔操縦機械である。

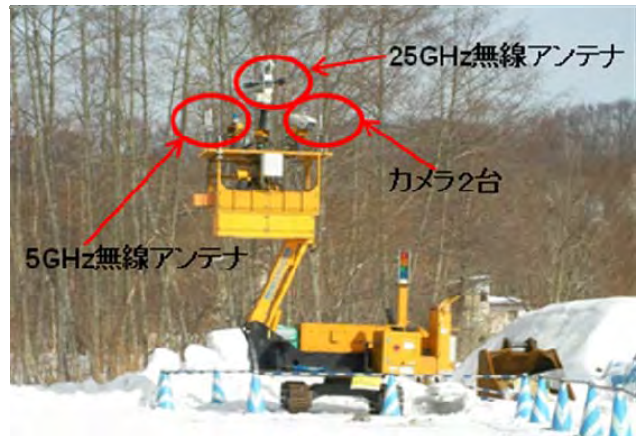
諸元	
全長	3.3m
全幅	1.75m
重量	3.8t
アーム高さ	4.38m
主要機器	
アタッチメントにカメラ	2台
無線装置	5GHz アクセス無線 1台
	25GHz帯無線 1台
カメラ	1台
遠隔操縦装置	1台
発動発電機	2kVA 1台

図-7 移動中継車

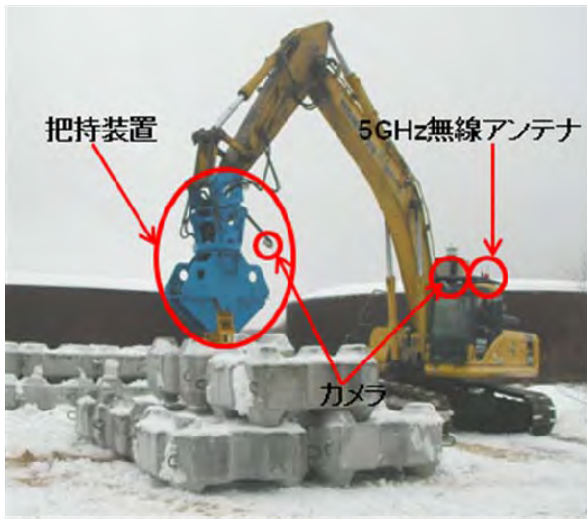
主要機器	
バックホウ	1.4 m ³ 級+把持装置
カメラ	3台
無線装置	5GHz アクセス無線 1台
遠隔操縦装置	1台

図-8 遠隔操縦式バックホウ

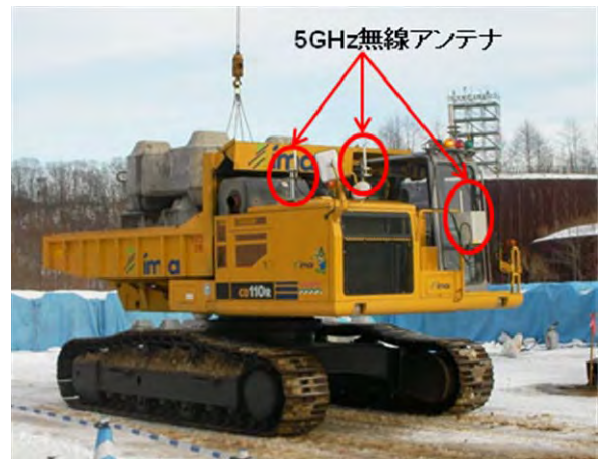
主要機器	
クローラダンプ	11t 級
無線装置	5GHz アクセス無線 1台
遠隔操縦装置	1台

図-9 遠隔操縦式不整地運搬車

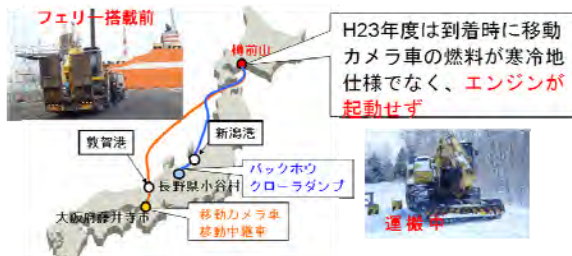
図-10 機械調達先及び運搬ルート

機械の調達運搬は、バックホウとクローラダンプは長野県から新潟港まで陸路を運搬し、新潟港から苫小牧港へはフェリーを利用しへ運搬した。

移動カメラ車、移動中継車は大阪府から舞鶴港まで陸路運搬し、舞鶴港から苫小牧までフェリーを利用した。

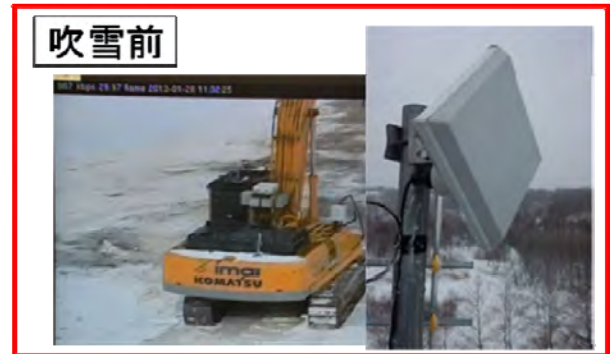
図-12 通常時の映像と無線アンテナ

試験期間中に吹雪により25GHz帯無線のアンテナに雪が付着し、映像が乱れ最終的に通信が途絶し施工を中断することがあった。
