H28年出水時の音更川の河道変化について —土砂動態の観点から—

寒地土木研究所 寒地河川チーム ○川村 里実
岩崎 理樹
矢部 浩規

平成28年8月北海道大雨による出水時、十勝川水系では流路変動に伴う大規模な側方侵食により深刻な被害が多数発生した。側方侵食を伴う流路変動は土砂動態と関連する現象であると言われているが、実河川におけるその関連性については未だ明らかでない。本研究では、出水時の音更川直轄管理区間における河道変化の特徴を土砂収支データなどから検証し、側方侵食が大規模化した要因を土砂動態の観点から考察した。

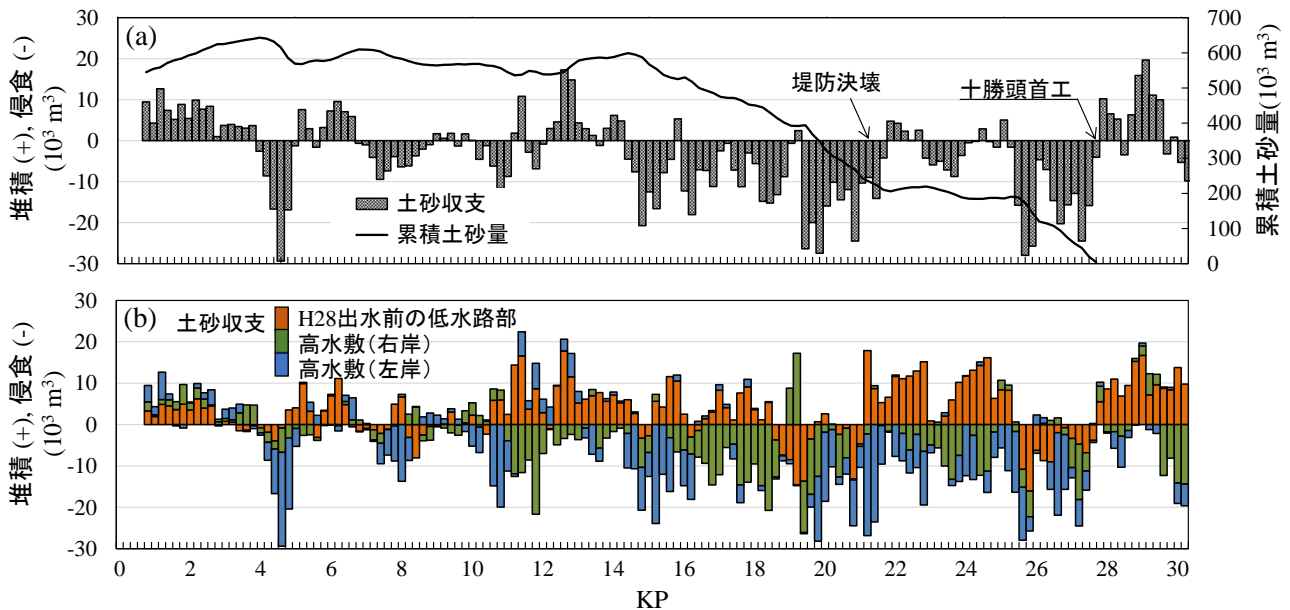
図-3 音更川の横断測線毎の土砂収支 (a)横断測線毎の収支, (b)元低水路と高水敷（左右岸）の収支（帯広開発建設部）

平成25年と平成28年出水後の横断データより測線毎（約200m間隔）の土砂収支について整理したものを図-3(a)に示す。図-3(a)を見ると、十勝頭首工（KP27.7）より下流では、収支は概ねマイナスを示しており、河道全体としては大きく侵食傾向にある。このことは、この河道区間から大量の土砂が流出したことを意味する。図中の実線は、土砂収支から算出される各測線を通過した累積土砂量である。ここでは十勝頭首工を起点とした（起点での流砂量は除いていることに注意）。各測線の通過土砂量は流下方向に増加している。これは、各側線にお

ける流出土砂量（侵食量）が加算されるためである。このことから、当河道区間からの土砂流出によって、河道内を流下する土砂量が流下方向に増加していたことがわかる。

次に、この土砂収支を出水前に元来低水路だった箇所と高水敷（左右岸）だった箇所に分けて整理したデータを図-3(b)に示す。これを見ると、全体的に元低水路部で堆積、高水敷部で侵食となっている。つまり、前出の図-3(a)では土砂収支がマイナス（侵食）を示しているが、元低水路部には大量の土砂が堆積したことがわかる。その一方で、高水敷からは大量の土砂が流出したことがわかる。このことは、前述の流下土砂量を増大させた供給源が高水敷からの流出土砂であったことを示しており、低水路部への堆積土砂の多くは高水敷から流出した土砂が供給源だった可能性が考えられる。例えば、堤防決壊地点KP21.2（写真-1）では、図-3(a)では断面内の土砂収支はマイナスであるが、図-3(b)より元低水路部には大量の土砂が堆積している。その上流側を見ると、やはり元低水路部の堆積と高水敷の侵食が示されており、この高水敷からの土砂の流出が下流側の低水路内への堆積に寄与した可能性がある。

図3(b)では元低水路部への堆積がほぼ全区間にみられる。このために図-2に示されるように、ほぼ全区間にわたって大規模な側方侵食が発生したものと理解できる。

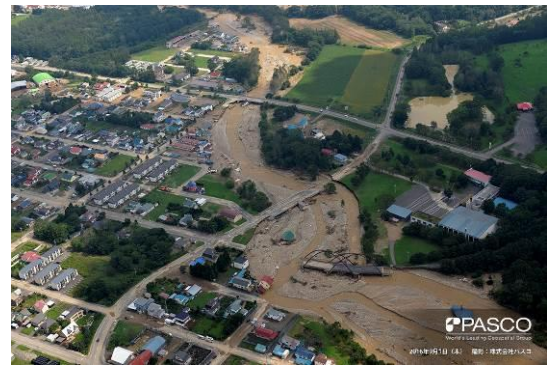
写真-4 平成28年出水後のペケレベツ川¹⁾

十勝川の二次支川であるペケレベツ川では平成28年出水によって、写真-4のように流路の蛇行化とともに川幅が出水前の約3~5倍にも拡幅し、市街地が深刻な被害を受けた³⁾。久加ら³⁾は河道内への土砂堆積が蛇行発達と側方侵食の一因だとしている。

ペケレベツ川は河床縦断勾配が3.6km付近で変化して下流側では比較的緩やかになる（計画上、上流側の勾配1/48に対して下流側の勾配1/66）。久加ら³⁾は、上流側から流下した土砂が勾配変化点（3.6km付近）より下流側で堆積したため、写真-4のように流路が蛇行して発達したことを示している。さらに彼ら³⁾は、いくつかの条件下で河床変動計算を実施した結果、上流部の砂防施設で
