沿道景観を考慮したカーブ区間の 案内誘導に関する標識配置実験

高田 哲哉¹・宗廣 一徳²・二ノ宮 清志³

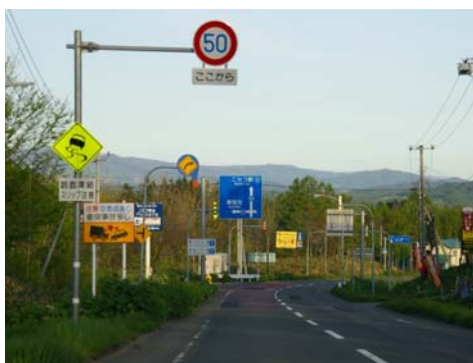
写真-1 カーブ区間の一例

安全かつ円滑な交通を確保する上で線形が把握しにくいカーブ区間では、「道路標識設置基準・同解説」⁵⁾や「視線誘導標設置基準・同解説」⁶⁾に則し、ドライバーに注意を促すための警戒標識、視線誘導標や視線誘導表示板などを含む道路付属物を配置して線形を把握しやすいように対策が取られている。また、ルートに沿って一貫した情報や指示が与えられるように統一のとれた合理的な配置計画に則して道路付属物を整備していくことは、魅力ある沿道景観の向上にも繋がる。しかし、施設相互の関連性が考慮されずに多数の道路標識や補助標識、LED表示版等の交通管理施設の整備が進められ、特に積雪寒冷地域では冬期の気象条件に対応する施設も混在し、情報過多となっている箇所も見受けらる（写真-1）。

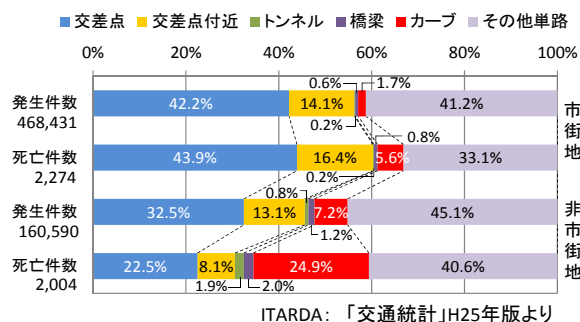
カーブ区間に注意喚起を促す道路標識や視線誘導標等の道路付属物が多い理由は、カーブ区間は他の道路形状に比べ死亡事故の発生割合が高いことが挙げられる。図-1に、平成25年中に全国で発生した交通事故を地形別・道路形状別に分類し、事故発生件数と死亡事故件数について集計したものを示す。この図によると、市街地のカーブ区間での発生件数の占める割合は1.7%であるが、死亡事故件数では5.6%となる。非市街地ではカーブ区間に占める発生件数の割合が7.2%に対し、死亡件数では24.9%を占め大きな割合となっている。地形別・道路形状別の死亡事故率（人身事故100件あたりの死亡事故件数と定義）について図-2に示す。この図からカーブ区間は他の道路形状よりも死亡事故率が高いことが伺える。特に、非市街地におけるカーブ区間の死亡事故率は4.3と、他の道路形状の死亡事故率と比べ著しく高いことがわかる。

図-1 地形別・道路形状別の事故発生状況（H25年中）

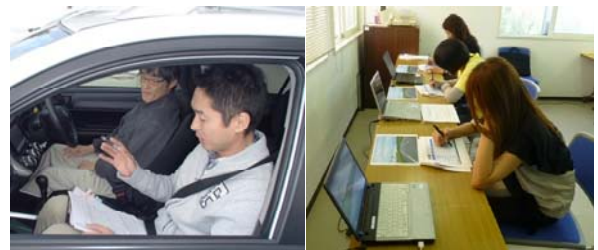
被験者は、待機場所にて実験内容の説明を受けた後、用意された実験車両（H22年式トヨタ・Vitz）に乗込み、被験者自らが実験車両の運転を行った。その際、実験担当者が助手席に同乗し、走行時のコース案内や被験者がカーブを認識した地点を把握するための聞き取りを行った。走行中、被験者はカーブ区間を認識した時点で助手席の実験担当者に伝え、実験担当者は、走行コース脇に50m間隔で設置した目印のポストコーンの位置を確認し、被験者のカーブ認識地点を判断して記録用紙に記載した。走行後、被験者は待機場所に戻り、用意されたアンケート用紙に景観や道路付属物の印象について回答を記入した。なお、アンケートの記入に当たっては、補足的な資料として、事前に撮影した走行時と同様の道路付属物配置断面のPC映像を確認しながら回答を行っている。

写真-3 実験時の様子
