暴風雪災害における「道の駅」の防災機能に関する考察

吉田 智*1、松田 泰明*1、高田 尚人*2

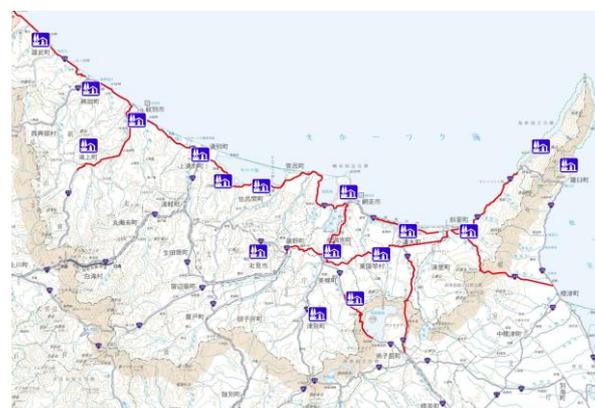
図-2 オホーツク管内における国道通行止めと周辺「道の駅」

2013年3月1日～3日にかけて、急速に発達した低気圧が北海道を通過し、道内の広い範囲で猛吹雪や吹きだまりなどが発生した。その影響により、道東地域をはじめとする国道23路線44区間（図-2）、道道124路線149区間が通行止めとなり、宗谷・オホーツク・根室管内では、約8000戸が停電となるなど、道内全体に甚大な被害をもたらした（表-1）。

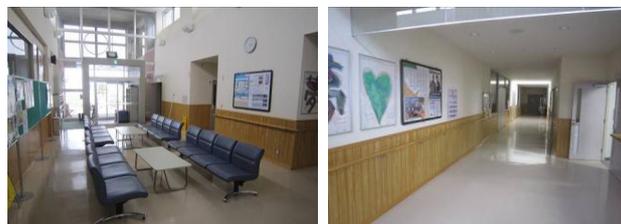
写真-4 ジェットヒーターを設置したエントランス（左）、長いすを並べて活用した廊下（右）

- ・エントランスにおいてジェットヒーターを使用しての暖房の提供（暖房設備を使用することができなかったため）（写真-4）

ライフラインの被害としては、「道の駅はなやか（葉菜野花）小清水」で22時頃から翌朝にかけて停電となった。一方、吹きだまりによる暖房機給排気口の閉塞が生じたが、激しい風雪のため屋外での除雪作業ができなく、暖房設備を使用することができなかつた駅もあった。また、吹きだまりによるトイレ入り口の閉塞、駐車場の積雪により利用できないなどの被害もあった。

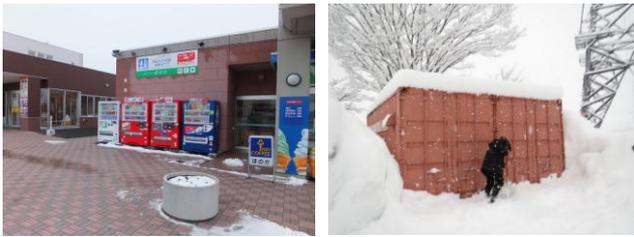
写真-6 屋外に設置された自動販売機(左)、離れた場所の備蓄庫のイメージ(右)

- ・自動ドア（手で開け閉めすることは可能）
- ・電気を必要とする電話やFAX（ただし、停電しなければ情報収集には有効）
- ・電気を必要とするもの全般
- ・屋外に設置されている自動販売機（激しい風雪により屋外に出ることができず、また、吹きだまりで雪に埋まり使えなかった。）（写真-6）
- ・吹きだまりにより給排気口が埋まってしまう恐れのある暖房機（激しい風雪により屋外に出て雪を取り除くことできない。
 - ・避難していた施設とは別の建物に設置された道路情報端末やテレビ（激しい風雪により屋外に出ることができない。）

- ・待機職員が使用方法を知らなかったため、使えなかった自家用発電機
- ・離れた場所で保管していた備蓄品(写真-6)

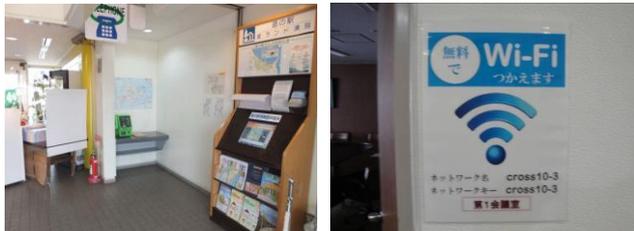
写真-7 道路情報端末(イメージ)(左)、無線LAN(右)

- ・避難施設屋内の道路情報端末(写真-7)やテレビなど(避難施設屋外に設置されていても、激しい風雪では屋外に出ることができない)
- ・無線LAN(写真-7)
- ・自家用発電機
- ・携帯電話の充電器の充実(停電でも使用可能な乾電池式充電器)
- ・乾電池式の暖房器具
- ・ラジオ、懐中電灯
- ・毛布、アウトドア用の保温シートなど
- ・道路上に設置できる持ち運びが可能な電光掲示板(ただし発電機とセット)
- ・トラロープやバリケードなど誘導や規制のための施設や設備
- ・「道の駅」利用者や避難者からの情報収集
- ・避難訓練、平時からの情報伝達の利用
- ・担当職員(「道の駅」、自治体、国など)の柔軟な対応を上げる声も多かった

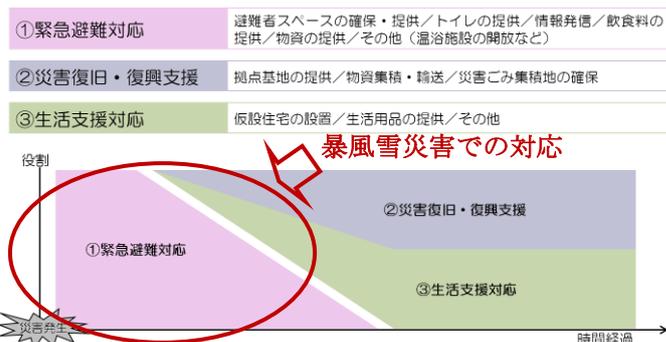
図-9 時間経過における「道の駅」の役割

比較的高い頻度で発生すると考えられる、大雨や台風、暴風雪災害などを想定した場合、2日から最大3日程度の対応と考えられるため、あくまで緊急避難対応の範囲での防災機能を考えると良いのではないかと（図-9）。

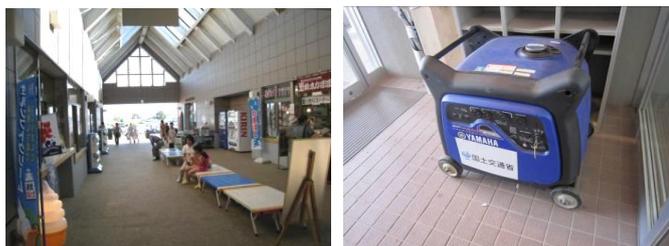
写真-8 自然光が入る快適な屋内施設(左)、イベントなどで使用している発電機(右)

7. 1 平時の基本機能や魅力向上による防災機能向上
災害時に有効であった施設や設備、地域連携などは、平時の機能や魅力そのものである。したがってこれら平時の機能や魅力向上は、防災機能の向上にもつながるといえる。例えば、自然光が十分に入る快適な屋内空間は、被災し停電しても、日中はある程度明るく暖かい（写真-8）。また、普段からの積極的な地域情報収集と発信は、平時の「道の駅」の魅力や利用者へのサービス向上につながると共に、災害時の情報収集や発信に転用しやすい。
