平成25年度

北海道北部オホーツク海側における環境配慮の取り組み —オジロワシのロードキル対策—

稚内開発建設部 浜頓別道路事務所 計画課 ○梅津 隆
工務課 杉田 和之
計画課 川口 則幸

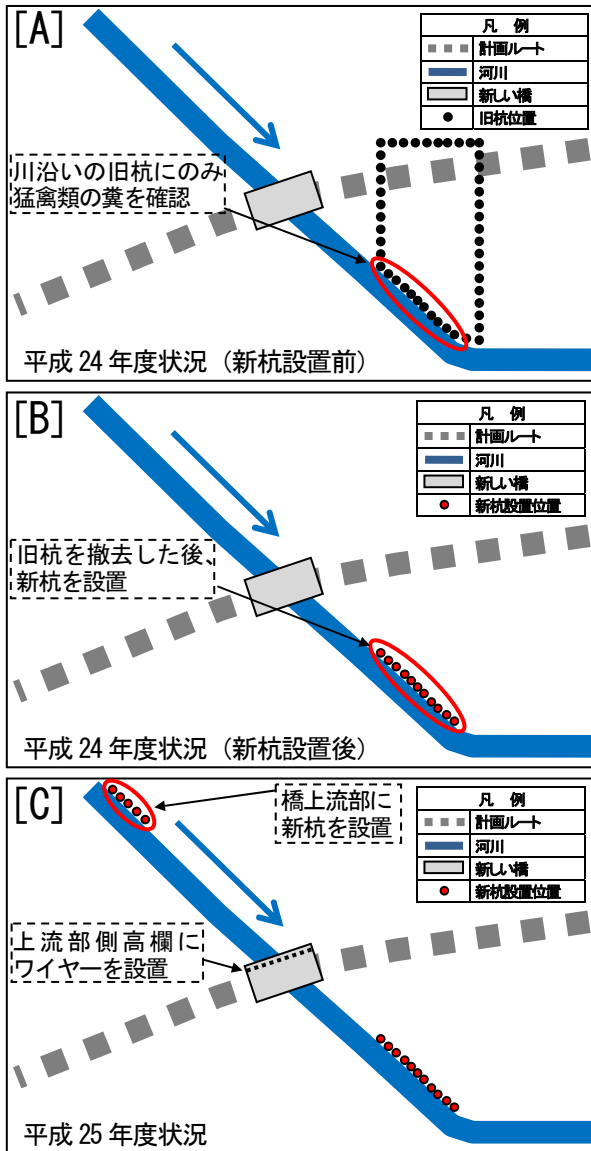
図-2 ロードキル対策実施状況図

旧杭は図-2(A)に示すとおり、50本程度存在していた。また、猛禽類と推定される糞が確認された川沿いの7本

の杭の位置及び橋との離隔距離を考慮し、新杭は橋から下流方向に約150m離れた場所から川沿いに11本設置する計画とした。

(A: H24(新杭設置前) B: H24(新杭設置後) C: H25)

新杭の位置は、橋からの離隔距離の確保及びオジロワシが探餌可能な開水面を考慮し、橋から上流方向に約300m離れた箇所において、川沿いに5本設置する計画とした(図-2(C)参照)。杭の高さについては、橋下流部の新杭利用実績及び橋下流部が主に草地環境に対し、橋上流部が灌木帯に近いことから、見通し状況の差異を考慮し、**図-4**及び**写真-3**に示すとおり、5mを1本、3.5mを2本、1.5mを2本の計5本設置した。また、橋下流部の新杭利用実績を踏まえ、新杭の上部にとまり木を設置した(図-4参照)。

前述のとおり、平成24年度はロードキル防止に向け橋下流部において橋から離れた餌場を利用させることを目的のひとつとして、とまり場となる新杭を設置した(図-2(B)参照)。その結果として、新杭のとまり場としての利用が確認された。一方で、オジロワシの低空飛翔、橋の高欄へのとまりも確認された。

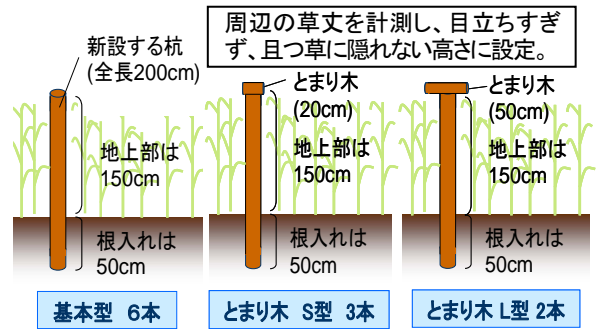
図-3 新杭(橋下流部)の設置計画の概要(計11本)

新杭の設置は平成24年10月末に行った。事前に実施した有識者へのヒアリングを踏まえ、**図-3**及び**写真-2**に示すとおり、一部の新杭上部には川と並行に(新杭にとまったオジロワシが道路と並行方向に飛び立つよう)とまり木を設置し、利用の促進を試みた。新杭の高さはオジロワシが警戒しないように旧杭の高さ(150cm)を基本とし、設置時に周辺の高茎草本に隠れないよう調整した。

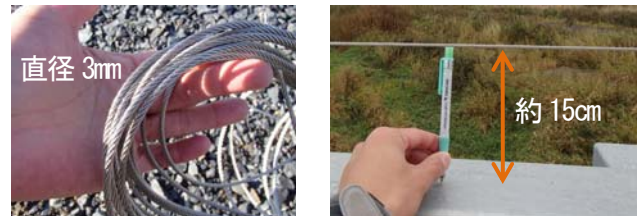
写真-4 使用したワイヤー(左) ワイヤー設置状況(右)

な径であれば、大型のオジロワシもとまることが困難であると考え、ここでは直径3mmのワイヤーを採用した(写真-4(左)参照)。なお、細いワイヤー(直径3mm)へのオジロワシの視認性については、知見がないため考慮していない。

ワイヤー設置高は、ワイヤーの撓み及びオジロワシの体長を考慮し、高欄から15cmに設定した(写真-4(右)参照)。

また、ワイヤー等の着色に関する猛禽類への視認性を示した知見がないため、ここではワイヤーに着色せず試験を行った(写真-4参照)。

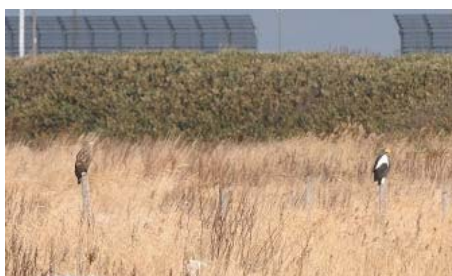
写真-5 橋下流部における新杭利用状況
(左:オジロワシ 右:オオワシ)

平成24年度に設置した橋下流側における新杭は、オジロワシのとまり場として利用されていた(写真-5参照)。また、利用頻度については、10月中旬からとまりが確認され始め、11月中旬以降に頻度が多くなっていた(図-7(A)参照)。時間別頻度については、朝7時に最も確認頻度が高く、15時以降の確認はなかった(図-7(B)参照)。また、とまり時間は、20~30分が最も多く、最大で2時間以上のとまりが確認された(図-7(C)参照)。

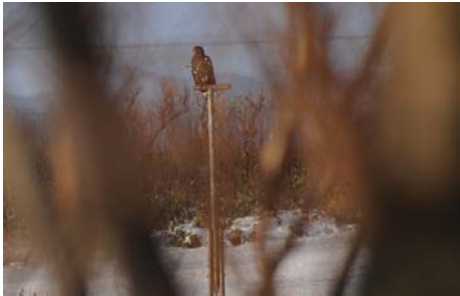
写真-6 橋上流部における新杭利用状況 (オジロワシ)

平成25年度に設置した橋上流側における新杭についても同様に、オジロワシのとまり場として利用されていた(写真-6参照)。

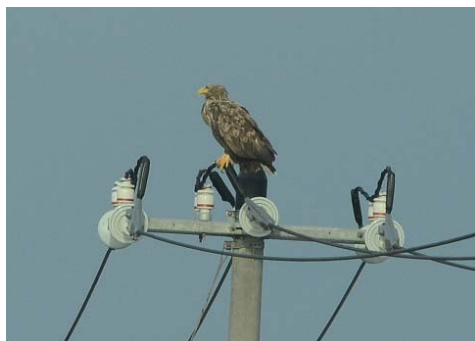
写真-8 電柱にとまるオジロワシ

また、当該のオジロワシは、しばしば電柱をとまり場として利用している(写真-8参照)。そして、本計画ルート沿いに電柱を設置する予定である。このことから、橋周辺において新設する電柱をとまり場として利用する可能性があり、ロードキルが懸念される。また、電柱をとまり場として利用した際、感電死も懸念されるため、今後電柱に係るこれらの課題について、電気事業者との協働を含めて検討していく予定である。
