# 既存建物の改修における有害物質除去について —建物リニューアル工事施工における考察—

営繕部 保全指導・監督室

近年既存建物を有効活用するための耐震化及び大規模リニューアルによる長寿命化の改修工事が多くなっている。この工事に際して、建設時は使用が認められていたが、現在は有害物質となっているアスベスト等を除去しなければならない事例が報告されており、除去に必要な確認・検査・処理方法などの技術的事項を考察する。本報告では、過年度に実施した大規模リニューアル工事を事例として、施工上配慮すべき技術的事項を報告する。

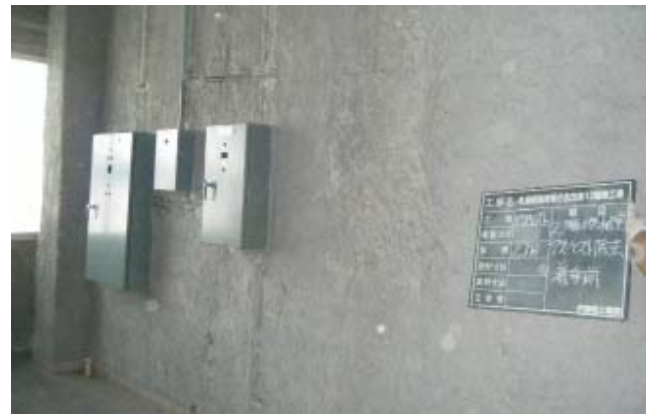
しかし、現場事前調査で動力制御盤裏の吹き付け材の色が違うことが解り、アスベストの有無を分析した結果、アスベストの含有が判明し、動力制御盤を撤去しないと除去できない部位は、アスベスト封じ込め処理を併用していることが確認できた。

写真-1 着手前 動力制御盤

このため、石綿障害予防規則等に基づきアスベスト除去を行った。この除去状況を写真-1～4に示す。

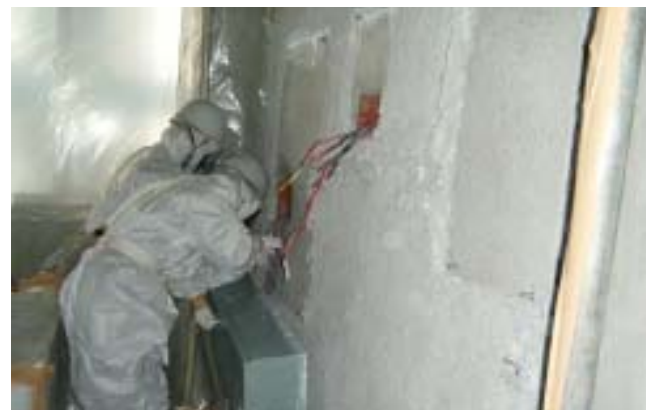
写真-2 動力制御盤撤去状況

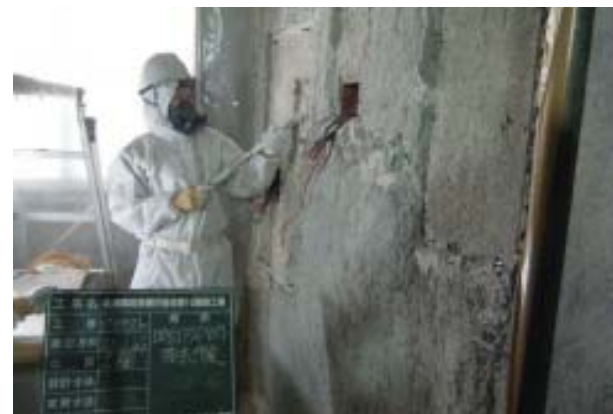
写真-3 動力制御盤裏のアスベスト除去作業

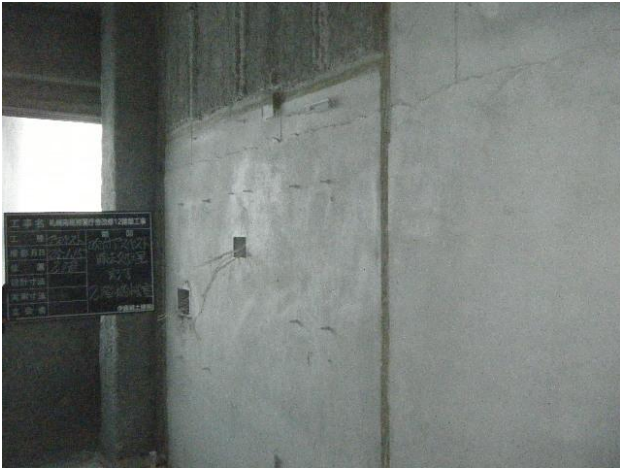
写真-4 除去完了

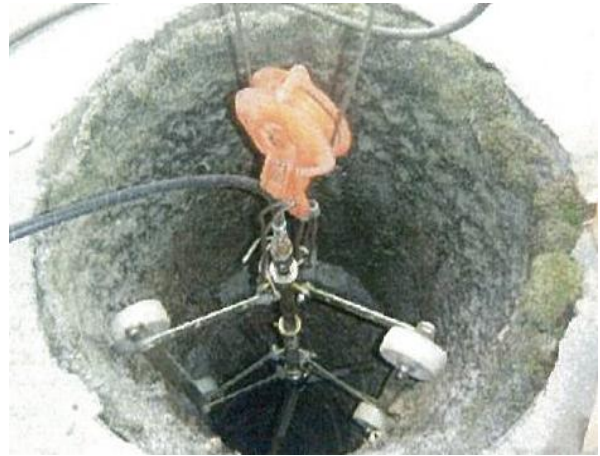
写真-5 超高压水洗浄用旋回ノズル

このため、今後の煙突の維持管理及び将来とりこわし時のアスベスト飛散リスクを考慮して、煙突及び煙突断熱材を全て撤去した。また、煙突断熱材は、ウォータージェット工法の超高压水洗浄法により除去した。この撤去状況を図-1及び写真-5～7に示す。

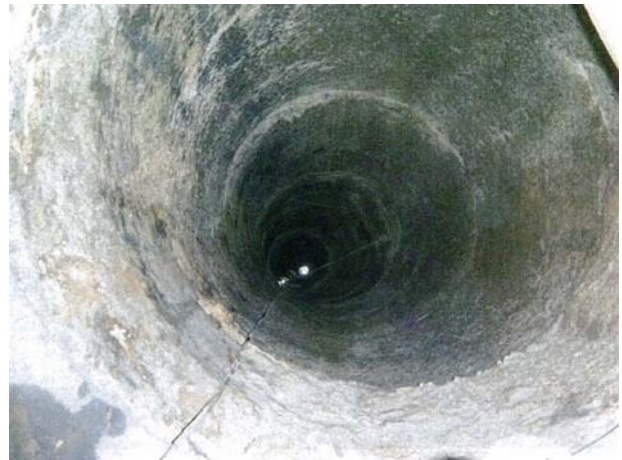
空調システムの改修に伴い煙突は使用しなくなり、煙突は密閉して残置する予定であったが、現場事前調査で煙突断熱材の劣化が認められた。

写真-6 断熱材劣化状況

今回の事例のように石綿含有の煙突断熱材が劣化している場合は、完全な補修は難しく劣化した煙突を密封して新たに煙突を設置するか、断熱材を全て撤去し新たに無石綿断熱材を煙突に挿入する工法が選択できると考えられるが、経費及び工期を考えると改修は計画的に行う必要がある。

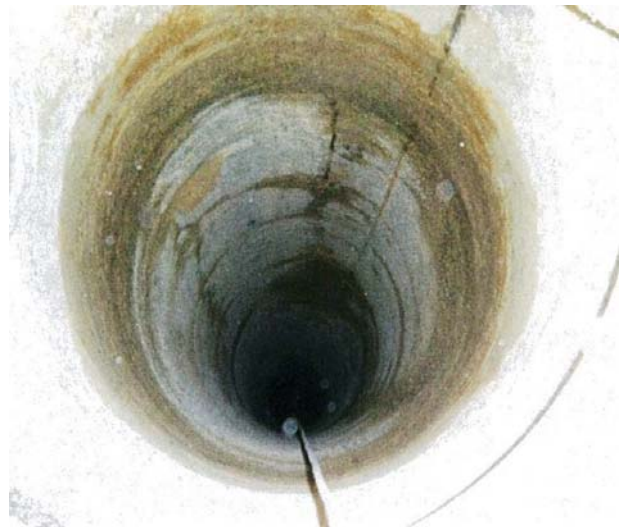
写真-7 断熱材除去後

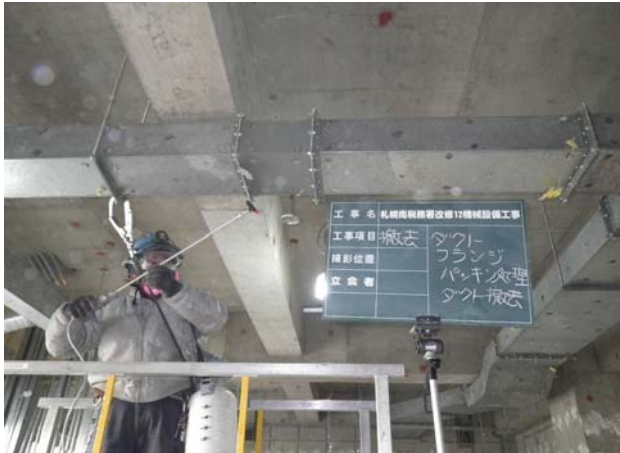
写真-8 ダクトフランジ部ガスケット湿潤化

れる記載があり、ダクト・配管用ガスケット及び煙道パッキンはアスベスト含有品として撤去した。この撤去状況を図-2及び写真-8～10に示す。

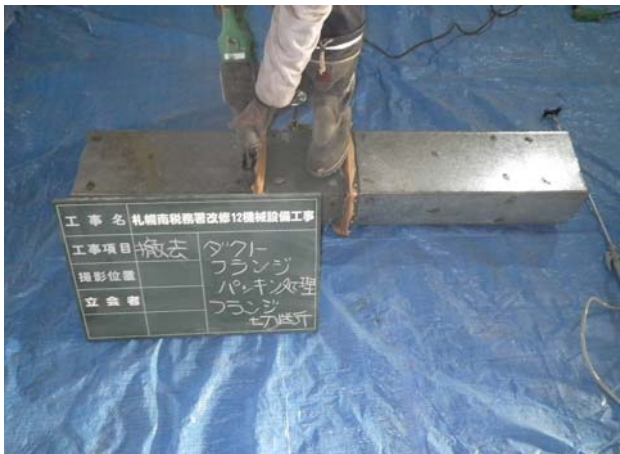
写真-9 ダクトフランジ部切断

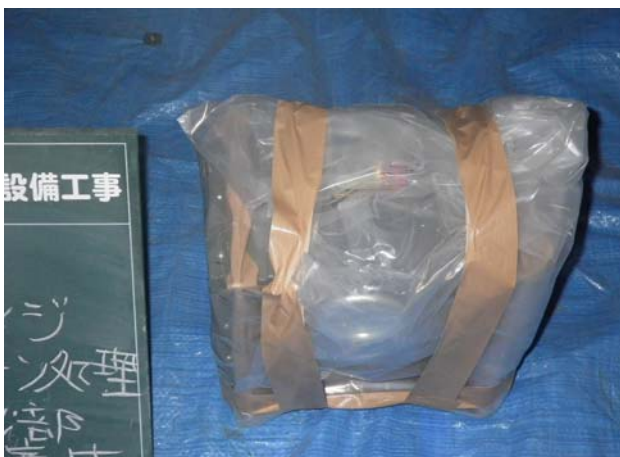
写真-10 飛散防止 梱包状況

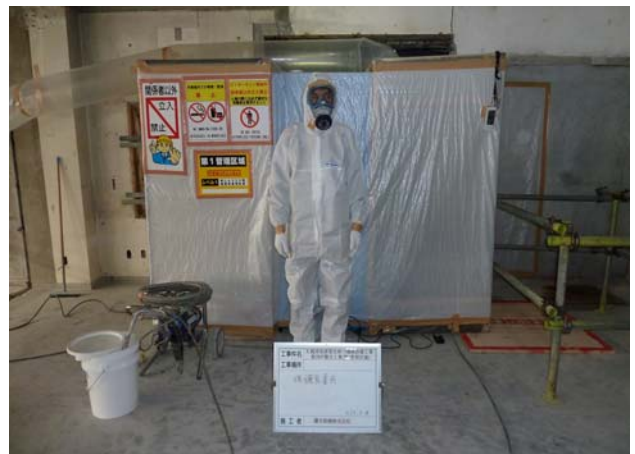
ダイオキシン類対策特別措置法が平成11年に制定され、この基準に適合しなくなり使用を停止していた焼却炉を撤去するため、燃え殻及びすずのダイオキシン及び重金属を分析した結果、作業環境評価基準は解体作業第1管理区域<sup>4)</sup>を適用する汚染レベルであった。

写真-11 焼却炉除洗用セキュリティゾーン設置

なお、汚染レベルは分析しなければ確認出来ないため、焼却炉を処理するまでは、ダイオキシン飛散防止のため、開口部を密閉する必要がある。

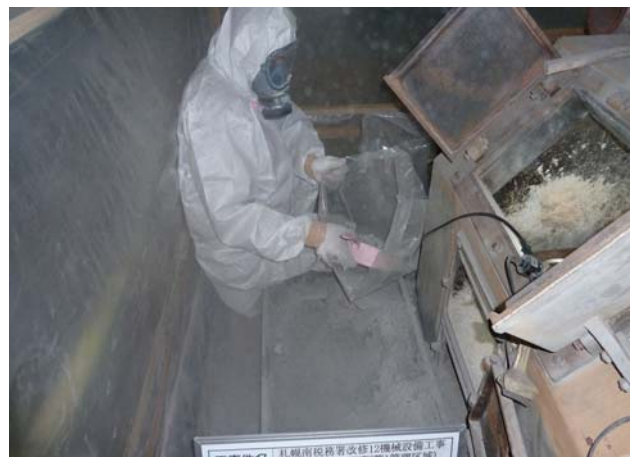
写真-12 焼却炉除洗作業（第1管理区域）

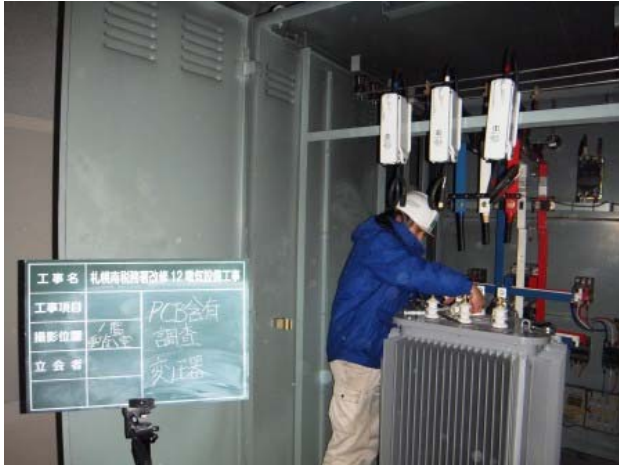
使用済みの変圧器・コンデンサの絶縁油のPCB含有率が不明の為、採取し分析し確認したところ、基準値(0.5mg/kg以下)をやや超える「微量PCB汚染廃電気機器等」のコンデンサが2個発見された為、管理官署より北海道産業保安監督部へ届出し保管した。このPCB採取の状況を写真-13に示す。

写真-13 トランス絶縁油採取 (PCB調査)

使用済み変圧器やコンデンサ等の絶縁油の処理は不含証明(分析機関又はメーカー[有料])が必要となる為、受変電・動力改修や更新時は、分析費用等を計上し、基準値を確認、適切に処理することが必要となる。

微量PCBを含むコンデンサ等の「微量PCB汚染廃電気機器等」は、環境大臣が認定した無害化施設で処理となるが、道内の処理施設は未稼働の為、PCB保存専用の密閉容器で保管することになる。
