平成30年度

既設床版（舗装切削面）に適用する 床版防水技術に関する基礎的試験

（国研）土木研究所 寒地土木研究所 寒地構造チーム ○山澤 文雄
角間 恒
西 弘明

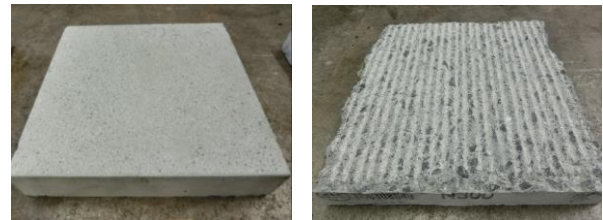
写真-2 試験体の表面状況

切削試験体は、切削溝形状を幅 12mm 程度、表面粗さ(きめ深さ)を 2mm 程度となるように定置式切削装置(写真-1)を用いて製作した。写真-2には、平板試験体の表面状況(平滑・切削)を示している。なお、切削試験体のきめ深さはサンドパッチング法⁹⁾で測定しており、平均値は2.3mmとなった。

(a) 平滑 (b) 切削

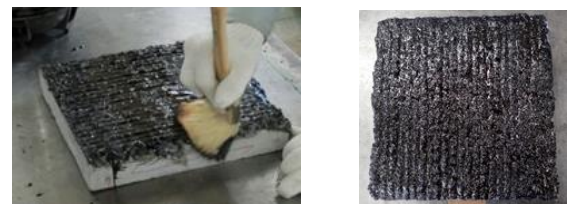
写真-3 防水材の状況(標準量塗布)

写真-3、4には、防水材塗布状況を示している。標準量塗布の場合(写真-3)には、刷毛を使用し標準量を塗

(a) 防水材塗布(刷毛) (b) 防水材塗布後
