平成30年度

石狩川上流における魚類生息環境改善に向けた河道再生工事について

旭川開発建設部 旭川河川事務所

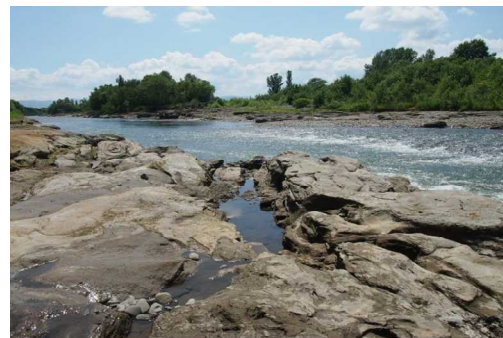
図-2 露岩の様子

近年、石狩川上流のKP157～KP166区間（図-1）では、河床低下が進行しており、既設護岸の機能損失や橋脚の安定性低下が懸念されている。河床低下の進行に伴い河床砂礫が流出し、岩盤の露出（以下「露岩」という。）が確認されている（図-2）。これにより、サケの産卵など、魚類の生息に適した環境が上下流に比べ少ない現状である。当該区間においてはサケの遡上が確認されていることから、河床低下を抑制し、砂礫床河川を還元することが課題となっており、その対策手法について検討を行ってきたところである。

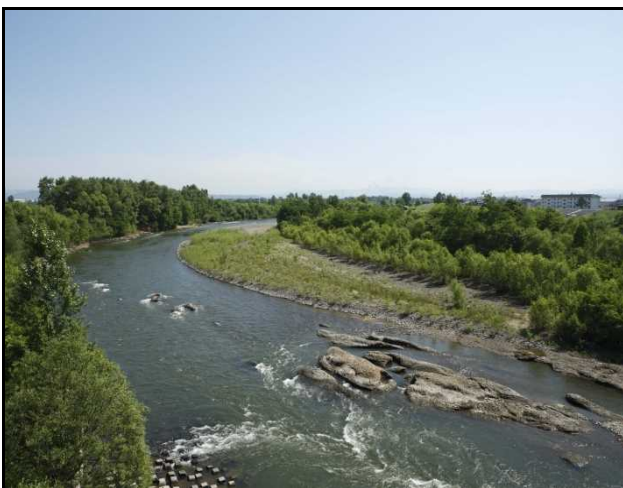
図-5 施工前の河川の状況

対策工事は安定した河道を維持させるため、高水敷造成前の川幅を目標に低水路拡幅を行い、発生する掘削土砂で露岩箇所の覆土を行った。工事は平成26年度より下流から順に実施しており、施工前の露岩が解消され、砂礫河床も再生し、川幅も広がっていることがわかる(図-4.5.6)。このような対策を実施することで砂礫床河川が復元され、サケの産卵適地が回復することも期待される。

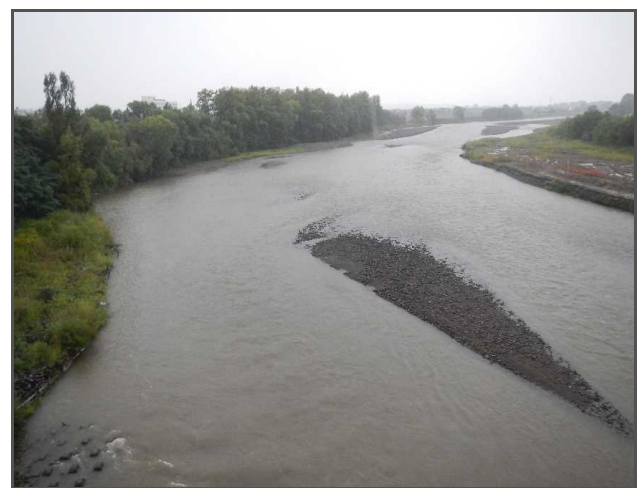
図-6 施工後の河川の状況

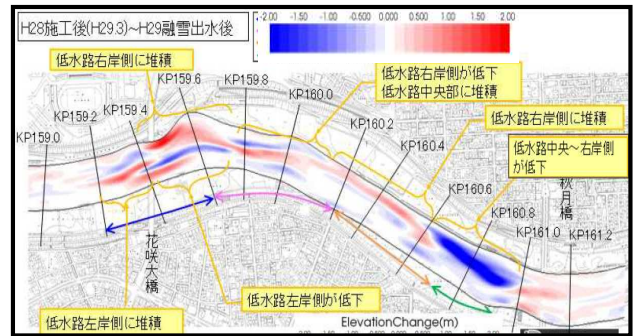
図-15 河床形状の変化 H27 施工後～28.8 出水後

図-16 河床形状の変化 H28 施工後～H29 融雪出水後

対策工実施区間の河床変動状況を図-15. 16に示す。図-15は平成27年施工後(H28.3)の河床高に対し、平成28年8月出水後に河床が低下(洗掘)した箇所は青、河床が上昇(堆積)した箇所は赤で示している。図-16は同様に平成28年施工後(H29.3)から平成29年融雪出水後の変化を示している。図-15. 16を見ると、出水の影響により河床の変動が見られており、平成26年度から実施した対策施工後の河床材料粒径が変化しているか確認した。図-17

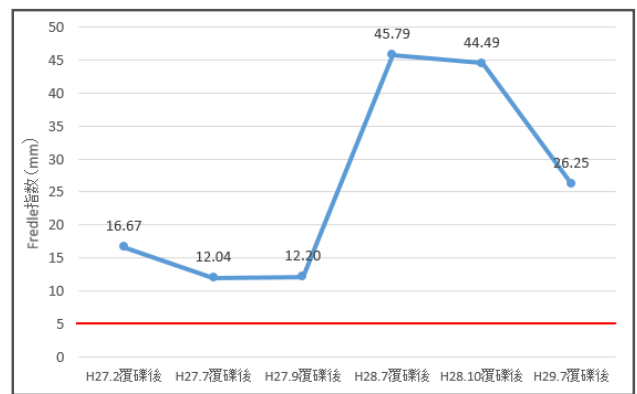
図-18 Fredle 指数 (KP160.0)

に河床材料の粒径変化、図-18 に Fredle 指数の変化を示す。図-17 を見ると、河床材料の粒径は変動しており、平成 28 年 10 月覆礫後に目標値である 50%粒径 80mm 以下を上回ったものの、その他は目標値を満足した。また図-18 に示す Fredle 指数についても目標値である 5mm 以上を満足した。

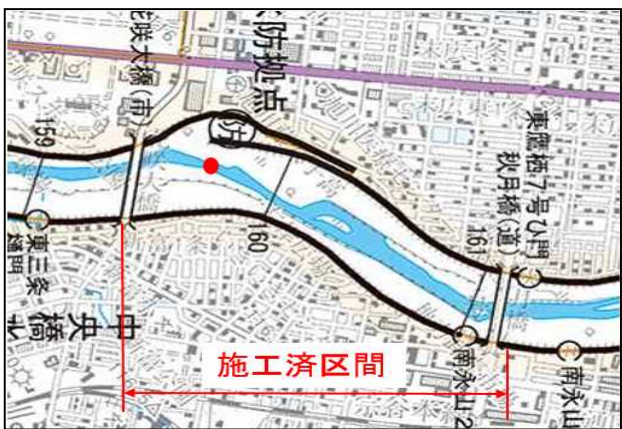
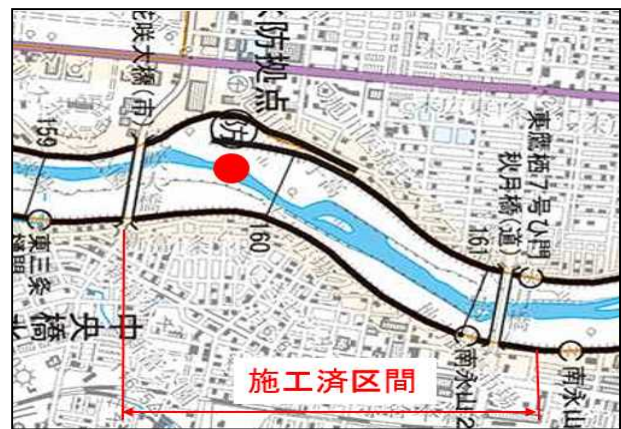
図-21 工事实施前産卵床状況

図-22 工事实施後産卵床状況

工事实施後に河床変動を受けた状況において、産卵床調査を行った。対策工を実施した区間において、対策工施工前は、産卵床は 1 箇所のみだったが、平成 29 年度の調査結果において、5 箇所の産卵床が確認された(図-21.22)。これは、出水等において河床変動を受けたとしても、産卵床に適した条件が維持されたためと考えられ、対策工を実施したことで魚類生息環境が改善される結果となった。
