平成30年7月豪雨の状況とUAV空撮による 画像処理型流量観測の適用性 —大規模出水に対応した安全で確実な流量観測を目指して—

札幌開発建設部 河川計画課 ○平村 晃基
太田 陽子
渡邊 一靖

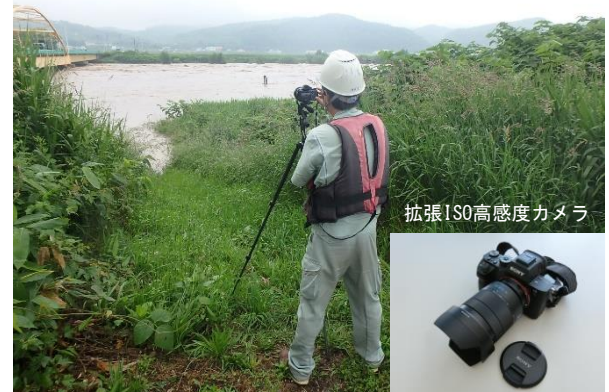
図-5 地上カメラによる観測（平成30年7月3日12時）

納内橋右岸下流側に、図-5のようにカメラを三脚で設置、固定し、20秒以上の動画撮影を行った。動画内には幾何補正のために、合計6箇所の標定点を、H型鋼や橋などの構造物にもたせ、後日、測量によって物理座標（x、y、z）を取得した。（図-6）

カメラは拡張ISO高感度カメラで、ISOは日中のためオート、画像解像度は1920×1080、フレームレートは30fpsに設定した。

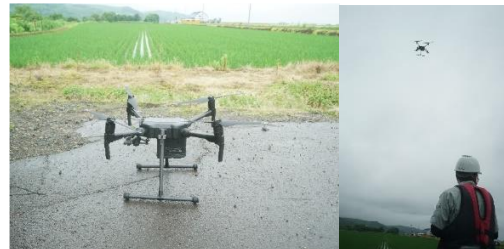
図-9 使用したUAV

使用したUAVは、図-9に示す4枚羽のクアッドコプターで、カメラは1インチセンサーを搭載した機材を用い、画像解像度は1920×1080、フレームレートは30fpsに設定した。また、撮影時のブレ防止対策として精度が±0.01°のカメラジンバルを装着した。
