# 軽量鋼矢板排水路の補修事例

## —国営施設機能保全事業「宇遠別川地区」の事例—

網走開発建設部 網走農業事務所 第2工事課

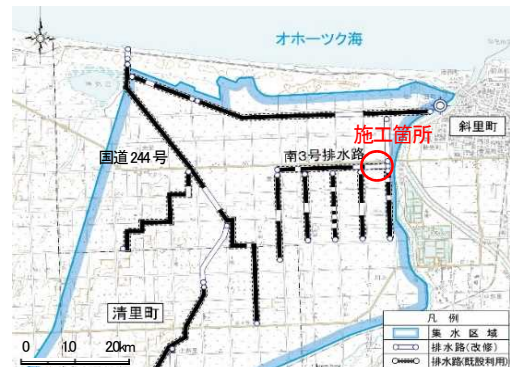
図-2 宇遠別川地区南3号排水路位置図

図-2に本排水路の位置を示す。国道244号沿いを西から東方向へ流下する。表-1に排水路諸元を示す。水路装工は、軽量鋼矢板水路（以下、「鋼矢板」とする）である。護岸高は1.0m（笠コンクリート0.4m含む）で鋼矢板の露出面は0.60mである。

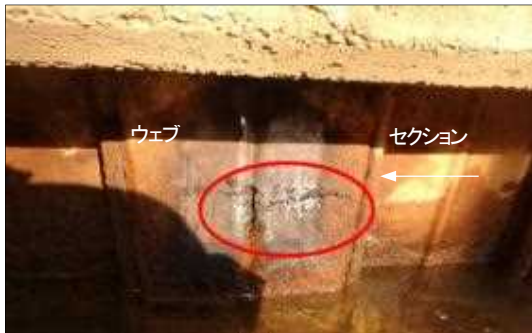
写真一 ウェブ部の横割れ

鋼矢板の表面には全面的に腐食がみられ、部分的に腐食の進行により欠損（穴、縦・横割れ）していた（写真一）。また、極度に腐食が進行した箇所は、鋼矢板のセクション（両端）部のみを残してウェブ（中央）部が大きく開口し、土砂の流亡に伴って背面が空洞化していた（写真二）。顕著な欠損の範囲は、河床から鋼矢板の中間付近までであり、この要因は排水路水位の変動に伴う乾湿の繰り返しであると推察される。

なお、施工当時の板厚 4mm（必要板厚：1.4mm、腐食代：表裏合わせて 2mm）に対して、表面腐食箇所の残存板厚は、欠損部から 5cm 離れると最少 1.6mm であった。

このことは、欠損部の補修を行うことで土留機能は維持可能と判断できる。

前出写真-1のようにウェブ表面に割れがあった箇所に適用した。欠損部をケレン後、欠損範囲から少なくとも周囲5cmが覆われるように、既設鋼矢板に補修鋼板を溶接した（写真-4）。この場合の板厚は、平面部での比較的容易な溶接作業であり、鋼板の変形や熔解の恐れがないため、市場規格厚2.3mmとした。

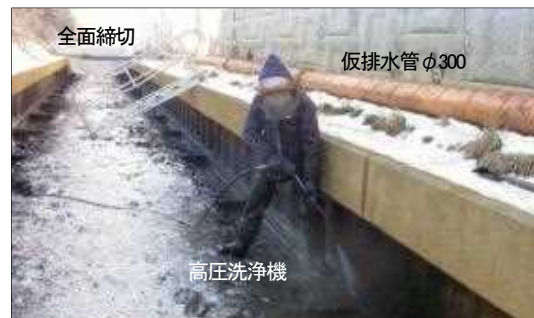
写真三 水替え後の高圧洗浄

水替え後は、高圧洗浄（吐出圧力 14.7MPa）および電動ブラシ・ディスクサンダーによるケレン作業を行い、鋼矢板表面の浮き錆や汚れを落とした（写真三）。

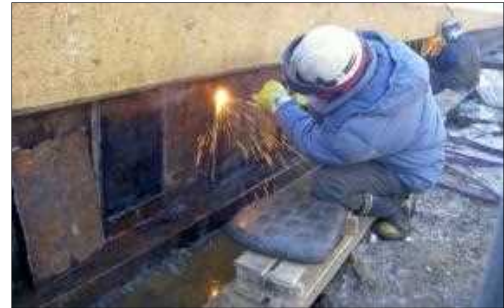
写真-6 ウェブ部の取り替え作業状況

切断・溶接作業においては、予めドリル削孔で背面の水抜きを行っているものの、鋼矢板を切断除去した箇所からの地下水や河床からの湧水があり作業条件は非常に悪い。作業姿勢も窮屈で熟練した溶接技術者の確保も難航した。このため、常に作業場の水替えと足場の設置を行い、感電などを起こさないよう慎重な対応をとるとともに、腰掛や座布団の準備など作業環境の改善に努めた（写真-6）。

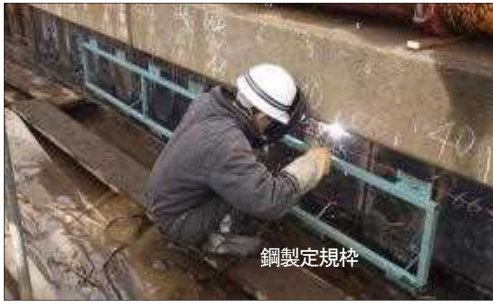
写真-7 鋼製定規枠を用いた金具溶接

パネル組立に先立って、接続金具を鋼矢板に溶接するが、鋼矢板幅とパネル幅が異なるため、1本ずつの金具溶接位置の調整に時間を要した。このため、金具の設置幅を一定にする鋼製定規枠（写真-7）を製作して作業の効率化と分業化を図った。

鋼製定規枠は、角鋼を加工して一度にパネル6枚分（L=3.0m）の金具を設置できるものとした。これをパネル組立箇所にセットし、鋼矢板との間隔に応じてねじ切ボルト長を調整するとともに、一気に溶接を行った。溶接完了後に定規を取り外すと一定の間隔かつパネル前面を揃えることが可能でパネルの設置精度が向上した（写真-8）。

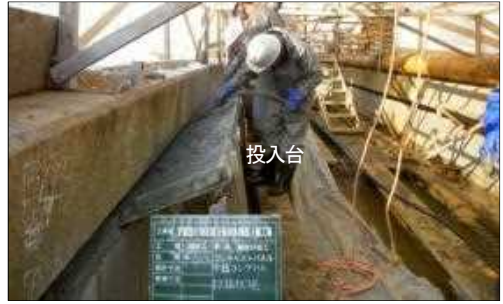
写真-10 コンクリート投入台の使用状況

パネル上端と笠コンクリートの間隔、および鋼矢板とパネルとの隙間は、いずれもわずか 100mm 程度であり、隙間に直接コンクリートを投入することは困難であった。このため、コンクリート型枠用合板を加工した投入台を製作した（写真-10）。

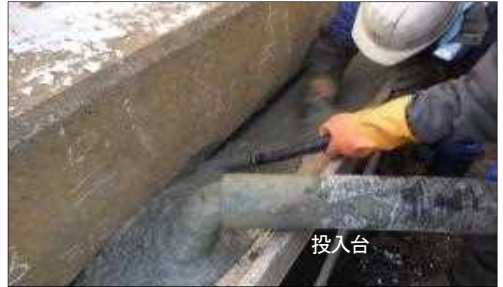
写真-11 コンクリートの打設状況

使用したコンクリートは、設計基準強度 18N/mm<sup>2</sup>、粗骨材寸法 20~25mm、スランプ 12cm、W/C=65%である。ポンプ圧送したコンクリートを材料が分離しないように投入台に流し込み、同時に小径の棒状バイブレータで十分に締め固めた（写真-11）。

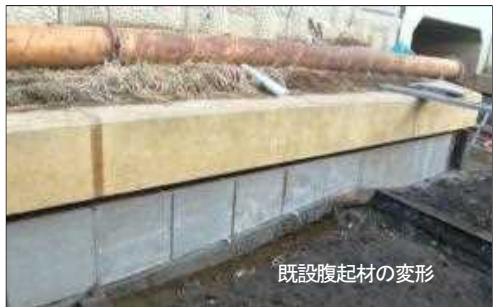
写真-9 腹起し変形部のパネル組立

一部、既設の腹起し部材が変形している区間があったが、変形形状に合わせてパネルを現地でカッター切断し、それを組立てることで容易に対応できた（写真-9）。

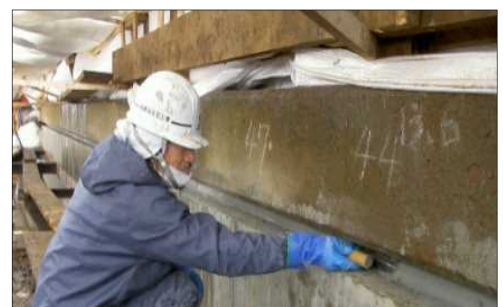
写真-12 ポリマーセメントの施工状況

パネル上端より 100mm の鋼矢板の露出面は、プライマー（ $t=0.7\sim 1.0\text{mm}$ ）を塗布後、ポリマーセメント（繊維補強型超速硬性、 $t=30\text{mm}$ ）により保護した。ポリマーセメントの施工は、2 層左官コテ塗りとした。わずかな隙間での作業であったため、施工は非常に苦勞した（写真-12）。

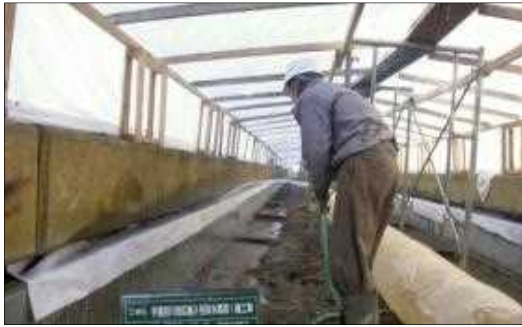
写真-13 コンクリート露出面の湿潤養生

打設後のコンクリートは湿潤養生した。すなわち、コンクリートの露出面は、打設後ただちに養生マットで覆って散水し、コンクリートの乾燥・収縮ひび割れの発生を防止した（写真-13）。さらに、日平均気温が 4℃ 以下になることが予想されたときは特殊養生を行った。

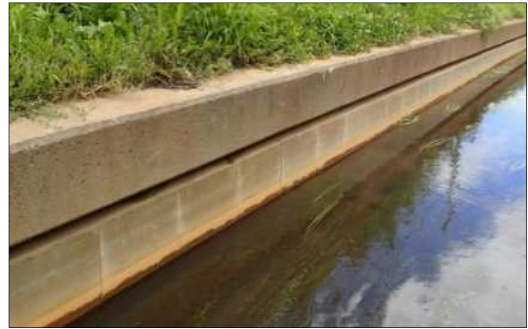
写真-17 完成（通水）状況

写真-16に完成状況、写真-17に通水状況を示す。

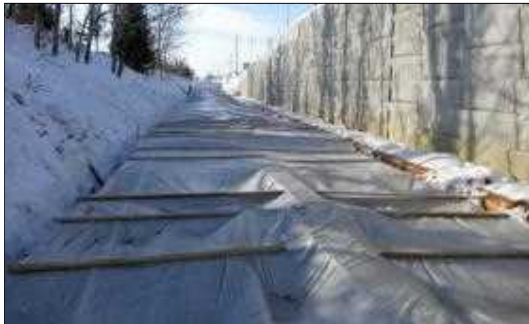
写真-14 雪寒仮囲いの設置状況

これは、雪寒仮囲いの設置（写真-14）と温度管理である。雪寒仮囲いでは、単管と木材を用いて排水路全体をシートで覆った。また、温度維持については、ジェットヒータを用いてパネル表面側からダクトによる温風搬送を行うこととし、打設から 4 日間は仮囲い内の気温を 5℃ 以上、その後の 2 日間はコンクリート温度を 0℃ 以上に保った（写真-15）。
