平成25年度

トンネル内コンクリート舗装の摩擦係数低下回復 —摩擦係数低下の現状と対策工法実施の報告—

札幌開発建設部 札幌道路事務所
同
(独) 土木研究所 寒地土木研究所 寒地道路保全チーム

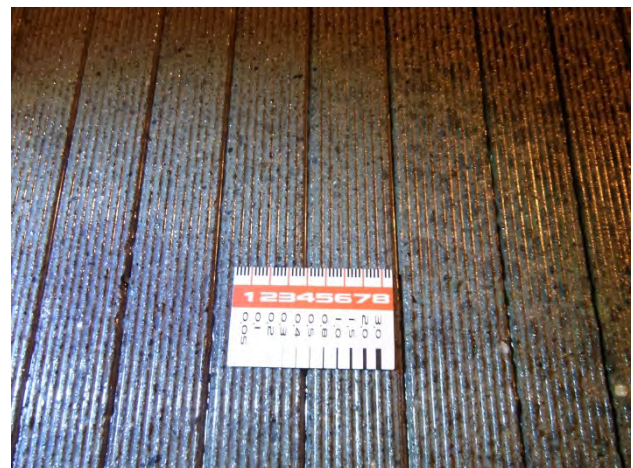
写真-1 DG施工後の表面の仕上り

DG工法は、数mmピッチで組み合わせたダイヤモンドブレードを使い、コンクリート舗装表面を数mmの薄層で研削する工法である（写真-1）。

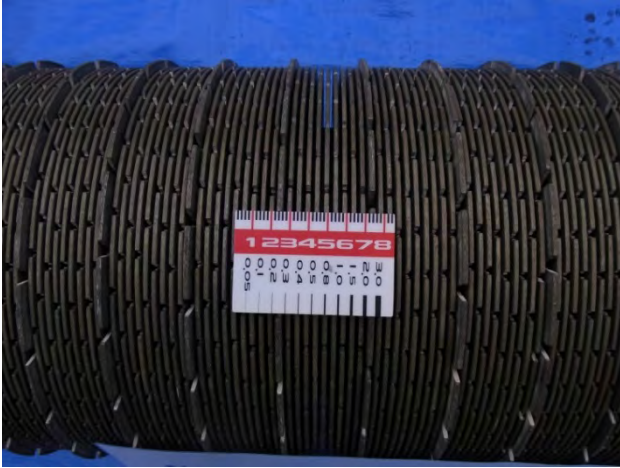
写真-2 ダイヤモンドブレード

本試験施工で使用したダイヤモンドブレードは、3mm幅のグレードを2mmピッチに180枚組み合わせたもの（幅1m）で、世界初の試みとして排水機能の強化等を目的として5cmピッチに4mm突起した大きめのブレードを配置し、縦グルーピングが切れる形状とした（写真-2）。

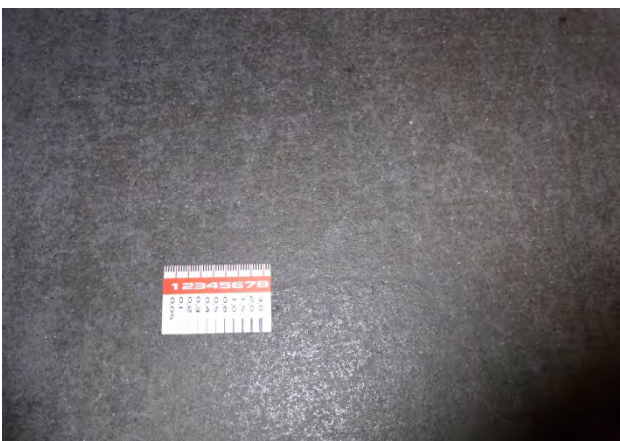
写真-3 施工前の路面状況

施工前の路面状況を写真-3に示す。路面のほうき目は消失しており、路面の表面に黒い光沢が見られる。タイヤの繰り返し走行により路面が磨かれている状況である。このような路面は他のトンネルでもいくつか見られるものである。

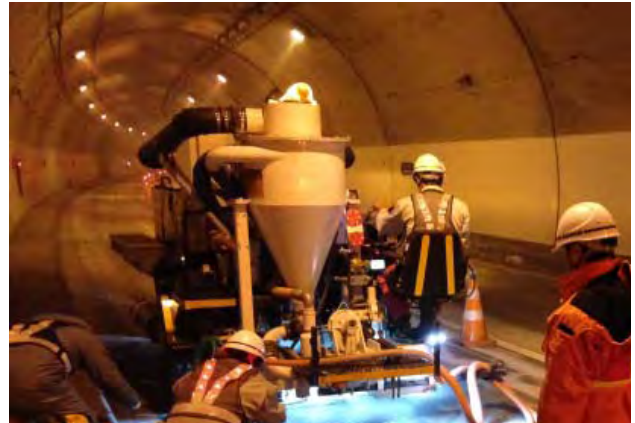
写真-4 DG施工機械

施工時の機械編成の延長は、20m 程度。施工に必要な機械は、トンネル内の施工箇所にて DG 切削機（写真-4）、濁水貯水タンクと水タンクを積んだトラック（写真-5）、濁水運搬トラック（写真-6）の3台である。規制は片側1車線規制で施工できる。

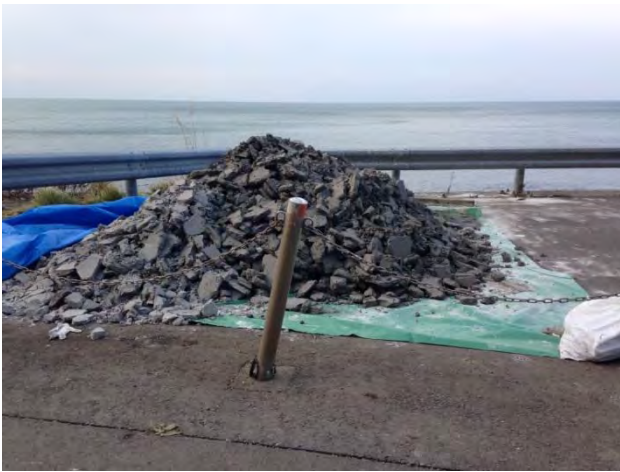
写真-7 濁水の脱水ケーキ(水はDG施工に再利用)

また、濁水はトンネル坑外に設置した濁水処理機により現場で処理し、脱水ケーキ（写真-7）として処分する。なお、脱水の際に生じた水はグラインディング切削用の水に再利用する。

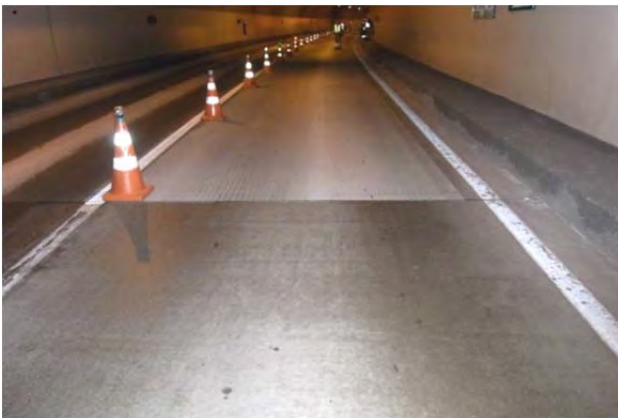
写真-9 DG 工法施工後の路面は明るく見やすい

また、DG 工法を施工することによる副次的な効果として、黒く変色（汚れた）した路面が、本来の白色に改善し視認性が向上する効果が観察された（写真-9）。これは、汚れた表面が除去され、Co 本来の白が現れたこと以外に、路面テクスチャが凸凹しているため、光が様々な方向に反射し、眩しい光が発生しないためだと考える（粗面系の舗装、例えば排水性舗装や機能性 SMA と同じ原理）。このことより、DG 工法はドライバーの路面視認性を良くし安全性向上に寄与する効果がある可能性が示唆されるが、供用に伴う色、反射度合いの変化にも着目していく必要がある。

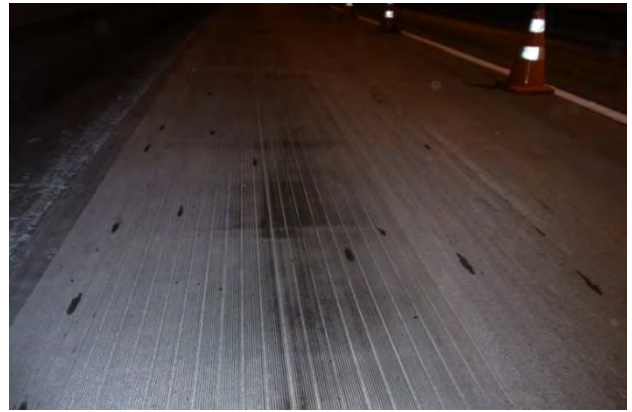
写真-10 わだち部が削り残っている

しかしながら、DG 工法後のすべり抵抗値には、安全な走行には問題がないレベルで、ばらつきがあることもわかる。この原因は、Co 版の沈下やわだち掘れ部に、ダイヤモンドブレードが十分に届かず、場所によっては削り残りが発生するためである（写真-10, 11）。

よって、わだち掘れや Co 版の端部の沈下が大きい場合は、DG 工法による削り深さを大きくする必要がある。ちなみに、DG 工法ではコンクリート版表面から 1cm 程度までは削ることができる。

わだち掘れ等が 1cm 程度と大きく、DG 工法で対応できない場合は、ブラスト処理やウォータージェットなどを用いるか、樹脂モルタルで平滑に DG 工法で施工するなど代替策として考えなければならない。

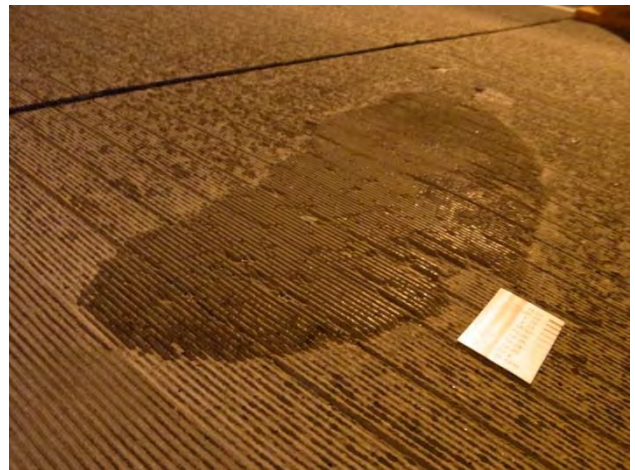
写真-12 樹脂モルタルによる穴埋め箇所

また、穴がある箇所は、樹脂モルタル（1時間程度で硬化）で表面を平らに仕上げた後に DG 工法を施工することで対応することができる（写真-12）。

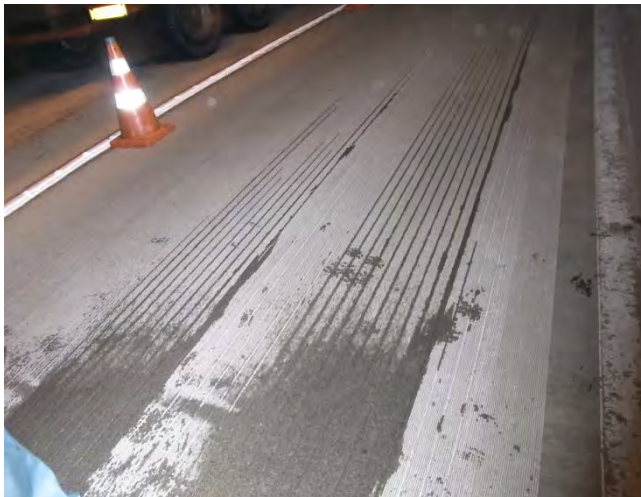
写真-13 グルーピングに添って水が流れる

路面表面に水を散水した際の水の流れを観察したところ、グルーピングに添って水が流れる現象が観察された（写真-13, 14, 15）。

このグルーピングは、水を誘導する効果を有しており、表面に水が周りにくくする効果があることが伺える。これは、冬期のアイスバーンの生成の抑制及び雨天時のすべり抵抗値の改善、ハイドロプレーニングの抑制に寄与するものと考えられる。
