大型河川用機械設備における 潤滑油診断手法の検討

(国研) 土木研究所 寒地土木研究所 寒地機械技術チーム ○平地 一典
澤口 重夫
北海道開発局 札幌開発建設部 施設整備課 光野 昭宏

キーワード：水門設備、開閉装置、状態監視診断、潤滑油診断

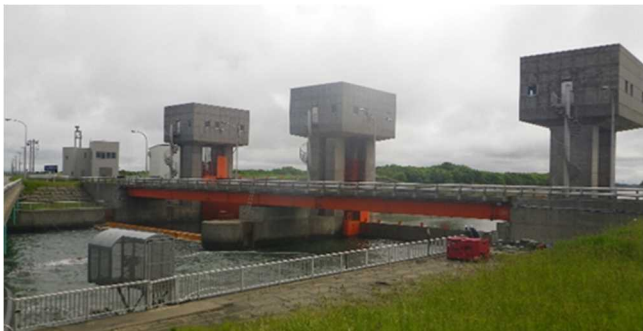
図-1 河川用水門全景

河川に設置されている河川用水門設備は、治水設備であり、設備が故障しその機能を失った場合、浸水被害により国民の生命、財産に影響を及ぼす恐れがある、社会的経済的影響が大きい設備である(図-1)。また、通常時は待機状態で運転されていない設備(待機系設備)であるが、出水時には確実に機能しなければならず、日頃の維持管理が重要となる。

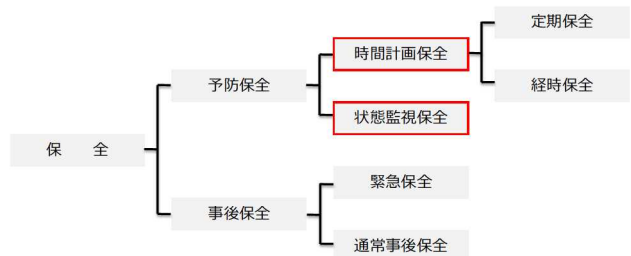
図-2 保全の分類 (文献³⁾に加筆)

JISでは、信頼性用語のなかで、保全とは「アイテムを使用及び運用可能状態に維持し、又は故障、欠陥等を回復するための全ての処置及び活動」と規定されている²⁾。また保全は、予防保全と事後保全に大別される(図-2)。

予防保全とは、設備の使用における故障を未然に防止し、設備を使用可能状態に維持するために計画的に行う保全をいう。予防保全には時間計画保全と状態監視保全があり、時間計画保全は、保全スケジュールに基づく予防保全の総称で、時間基準保全(TBM)とも言われる。計画的に実施する定期点検や定期整備は、時間計画保全となる。

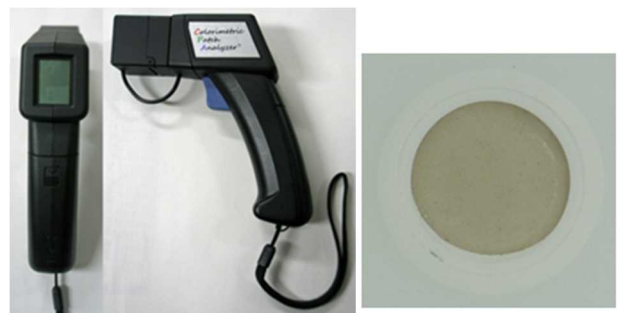
図-4 色相判別装置(左)とメンブランパッチ(右)

潤滑油をろ過したメンブランフィルタと福井大学で開

発された色相判別装置⁵⁾ (Colorimetric patch Analyzer)

(図-4) を用いて、白色光を投射したときの反射光と透過光により、RGB値、最大色差(MCD)、 ΔE_{RGB} の各色パラメータを測定する。RGB値は、各々256階調で表され、白(255, 255, 255)、黒(0, 0, 0)となる。最大色差(MCD)はRGB値の2色間の最大差を表したものである。最大色差(MCD)により劣化要因の識別がなされ、酸化劣化による場合は値が大きく茶系色の色合いが強くなり、固形粒子による場合は値が小さく灰系色の色合いが強くなる。また、 ΔE_{RGB} は白までの距離であり、次式で表される。この値が大きいほどパッチの色が濃色化していることを意味し、汚染程度を判定することができる。

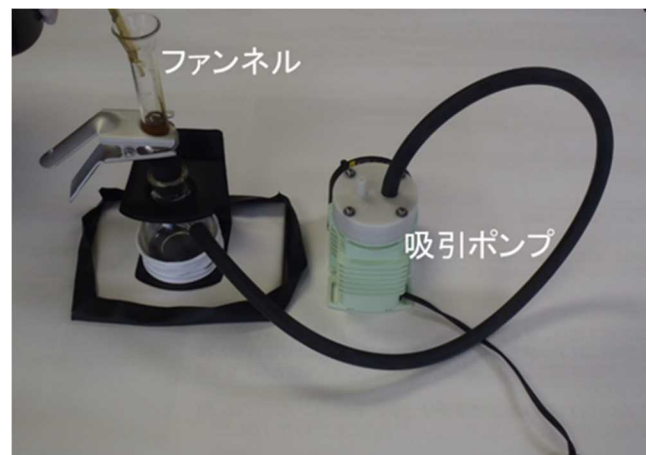
図-5 コンタミチェッカー

潤滑油をメンブランフィルタにろ過する装置として、(株)クリーンテック製のコンタミチェッカーを用いた(図-5)。フィルタベース部に孔径0.8μmのメンブランフィルタをセットしたうえで、試料油5mlを注入後、真空ポンプにより吸引し、ろ過した。その後、石油エーテルにてメンブランフィルタの油分を除去し乾燥させた。作成したメンブランフィルタを色相判別装置で測定できるようにパッチ化し各色パラメータの測定を行った。

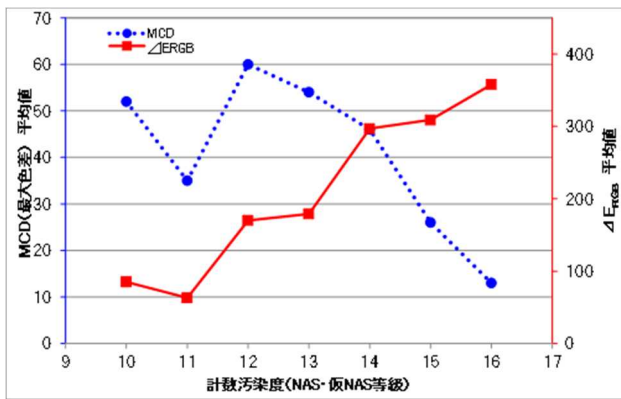
図-6 係数汚染度とMCD、 ΔE_{RGB}

河川用水門における潤滑油診断の閾値等の基準については、平成26年度に寒地機械技術チームが作成した「メンブランパッチを用いたRGB色相による潤滑油診断ガイドライン（案）—樋門・樋管編—⁶⁾」を参考にした。ガイドライン作成時に使用した計数汚染度（NAS・仮NAS等級）と最大色差（MCD）、 ΔE_{RGB} の測定値の結果を図-6に示す。計数汚染度の上昇に伴い最大色差（MCD）は減少し、 ΔE_{RGB} は上昇していく傾向が確認できる。金属濃度の増加に応じ、 ΔE_{RGB} が増加していることから、 ΔE_{RGB} により汚染程度を定量的に判定できると考える。

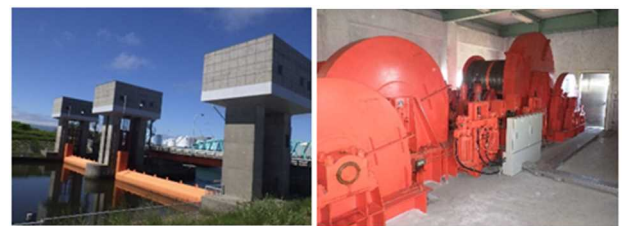
図-9 水門全景（左）と開閉装置（右）

石狩放水路水門の概要は以下のとおりである。全景を図-9に示す。

- ・主ゲート
 - 型 式：逆2段式シェル構造鋼製ローラーゲート
 - 門 数：2門
 - 純 径 間：25.00m
 - 有効扉高：7.30m（2段合計）
 - 水密方式：両面3方向及び中間ゴム水密
- ・開閉装置
 - 形 式：2モータ2ドラムワイヤーロープ巻取式
 - 設置台数：8台
 - 揚 程：9.8m

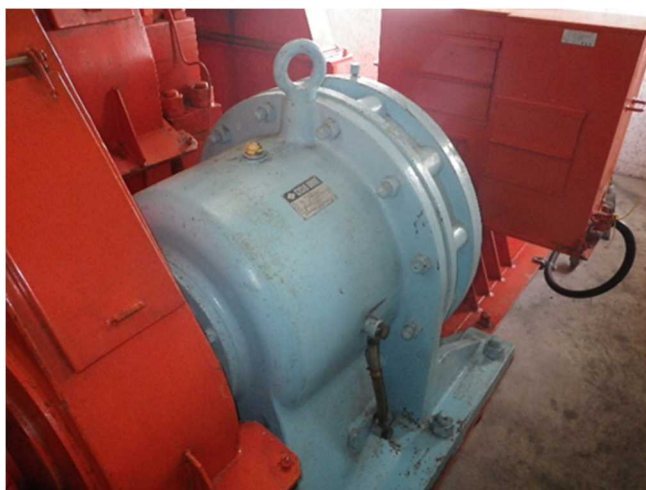
図-10 開閉装置減速機

潤滑油を分析するため、減速機から直接採油を行った。メンブランパッチを作成するのに必要な採油量はおおむね 10ml 程度である。図-10 に減速機本体、図-11 に採油の様子を示す。

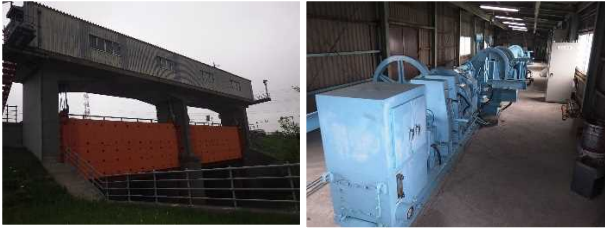
図-13 水門全景 (左) と開閉装置 (右)

材木川水門の概要は以下のとおりである。全景を図-13に示す。

- ・主ゲート
型 式：鋼製ローラーゲート
門 数：2門
純 径 間：11.00m
有効扉高：4.10m
