# オホーツク海に面した海岸道路の波浪遡上特性 と盛土被害について

(独) 土木研究所 寒地土木研究所 寒冷沿岸域チーム ○本間 大輔  
上久保勝美  
山本 泰司

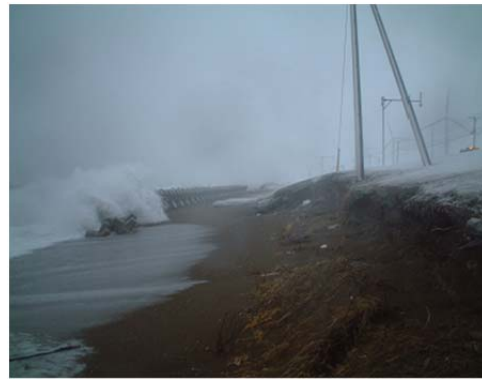
写真-3 被害事例1 A地区

近年、オホーツク海沿岸の国道において、波の遡上により、道路盛土を欠損させる被害が発生している。事例1（写真-3）は、国道238号線のA地区における被災である。被害は2004年1月14日に発生したと想定され、同日の22時に近隣の波浪観測点の紋別（南）では、有義波高 $H_{1/3}=7.16\text{m}$ 、最大波高 $H_{max}=10.73\text{m}$ 、有義周期 $T_{1/3}=10.5\text{s}$ 、潮位 $DL+1.05\text{m}$ を記録した。被災区域はオホーツク海沿岸において特徴的な自然海浜からなる複合緩勾配海岸であり、汀線から道路盛土の路肩までの海底勾配は1:10程度で、距離は60m程度であった。道路面の標高は $DL+7.9\text{m}$ であり、波は路面まで遡上し、盛土が侵食された。事例2（写真-4）は国道238号線のB地区における被災である<sup>4)</sup>。被害は2006年10月8日に発生したと想定され、同日の14時に近隣の紋別（南）における観測データは、有義波高 $H_{1/3}=7.45\text{m}$ 、最大波高 $H_{max}=11.47\text{m}$ 、有義周期 $T_{1/3}=12.6\text{s}$ 、潮位 $DL+1.66\text{m}$ を記録した。被災範囲は延長約100m、高さ約3m、幅約7.5mとなっており、路肩舗装部分が欠落するまで浸食、崩壊が進行した。B地区はA地区と海底

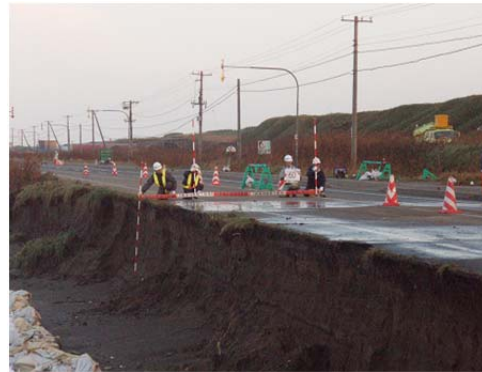
写真-4 被害事例2 B地区

地形の特徴が以ており、汀線付近から道路路肩までの海底勾配は1:8、距離は25m程度であった。波の遡上は、被害状況から道路面のレベル（約 $DL+5.5\text{m}$ ）まで達していたと想定される。事例3（写真-5）は、国道244号線のC地区での被災である。被害は2006年10月7日～8日に発生したと想定され、波浪推算により、7日の23時に有義波高 $H_{1/3}=3.81\text{m}$ 、有義周期 $T_{1/3}=11.4\text{s}$ が発生していたと推測される。潮位は、近隣の港の潮位から $DL+1.17\text{m}$ であり、2時間後の翌日の1時には $DL+1.7\text{m}$ 記録している。当該地区の被害は、延長約124m、高さ約4.4m、幅約5.6mの範囲となっており、前面消波ブロックの途切れた開口部に集中している。汀線付近から道路法肩までの勾配は1:6程度、距離は5m程度となっている。なお、図-4は被害箇所

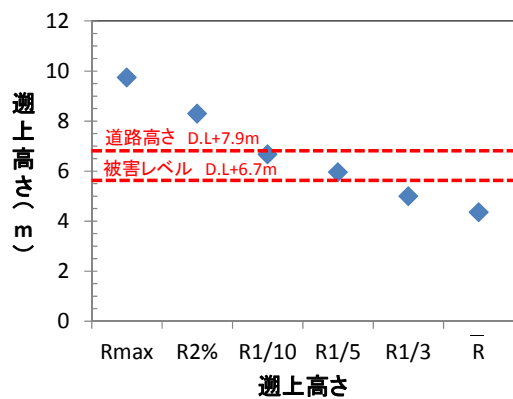
図-13 被災高さと遡上高の関係

現地の被害高さを実験による遡上高さの関係を明らかにするため、被害相当波浪条件 ( $H_o=7.5m$ ,  $T=10.5s$ ) において、被害レベルと遡上高さとの関係を検討した。対象とした現地は、本実験の勾配とほぼ同じであるA地区とした。図-13に示すとおり、現地の被災を発生させた遡上高さは、入射波数の1/5に対応する遡上高さ  $R_{1/5} \sim R_{1/10}$  に相当していることがわかる。なお、図中の  $R_{1/3}$  は入射波数の1/3に対応する遡上高さ、 $R_{\text{バー}}$  はすべての入射波数に対応する平均遡上高である。また、図-14は、A地区において、 $R_{1/5}(m)$  と沖波波高  $H_o(m)$  との関係を整理したものである。図中の赤字の結果は、被災時の水位 (D.L.+1.05m) での遡上高さであり、×印が被害相当波浪での遡上高さである。また、図中の青字の結果は、水位が0.5m上昇した場合の遡上高さであり、×印は被害相当波浪に今後予想される波浪1mの増加を見込んだものである。遡上高さ  $R_{1/5}$  は、将来的に2割程度増加する結果となり、現状で被害レベル程度の遡上高から道路面を越える遡上高となるため、今後、遡上対策工などの措置が必要になる可能性がある。
