融解期における 舗装体内の状況把握手法に関する一検討

寒地土木研究所 寒地道路保全チーム ○上野 千草
丸山 記美雄

本文は、電気抵抗等の変化を計測することにより、融解期の舗装体内部の凍結および融解状態の分布を把握した結果、およびFWDにより舗装体の支持力を測定した結果を報告するものである。

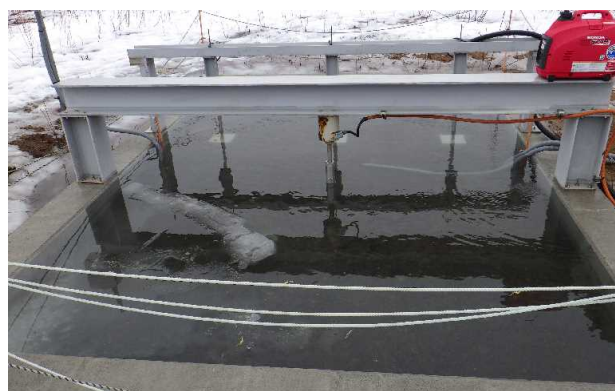
写真-5 土槽の滞水の状況 (3月9日午前)

連続雨量70mmが観測された後の3月9日午前土槽を確認したところ、写真-5に示すように地表面に滞水が確認された。このとき、土槽内と水位が等しくなるはずのマンホール内における地下水位は地盤面から86cm下であった。これは、凍結した路床および路盤が不透水層を形成し、雨水の浸透を阻害したため、土槽とマンホール内の水位差が生じたと考えられる。また、不透水層より浅い位置の20.5cm以浅の路盤は水浸状態であったと推察される。

このような現象は、ひび割れが発生した舗装においても生じると考えられ、路盤・路床が完全に融解する前に、大量の雨水や融雪水が舗装のひび割れ部から流入した場合、凍結層からアスファルト混合物層までが水浸した状態となり、舗装体の支持力が大きく低下し、ポットホール等の舗装損傷が増加する可能性が考えられる。
