樋門コンクリートの凍害劣化と 点検手法に関する検討

(独) 土木研究所 寒地土木研究所 道北支所 ○渡邊 尚宏
(独) 土木研究所 寒地土木研究所 耐寒材料チーム 内藤 勲

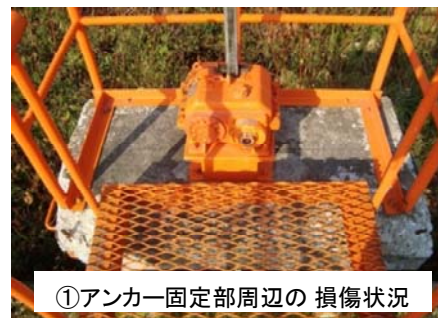
写真-1 損傷事例

積雪寒冷地である北海道の樋門コンクリートは、凍害の影響を常に受ける厳しい環境条件下にあり、適切な点検や維持管理を行うことにより、既存樋門の長寿命化を図ることは重要な課題となっている。これまでの点検の多くは、目視による外観調査や打音による調査の他、必要に応じて樋門コンクリートのコア採取による詳細な調査が行われていた。樋門操作台には、防護柵や上屋、ソーラー支柱などの多くの付属物がアンカーやコンクリート建て込みにより固定された構造となっており、その付属物周辺において凍害劣化によるコンクリートの損傷事例が多い。写真-1に損傷事例を示す。

①アンカー固定部周辺の 損傷状況

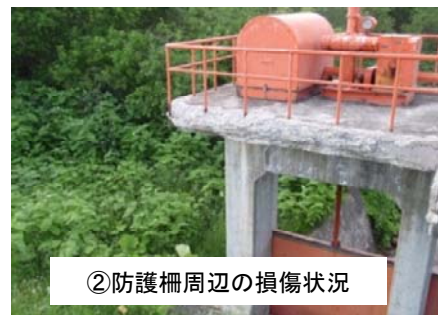
②防護柵周辺の 損傷状況

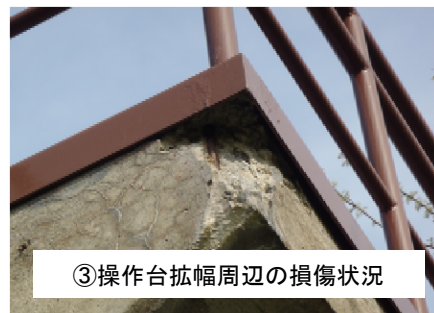
樋門コンクリートの長寿命化のためには、凍害劣化による損傷の現状や、樋門構造の特性を踏まえた適切な点検や維持管理が重要であるが、凍害劣化に対する点検手法は未だ確立されていない。写真-1の③のように、樋門操作台を鋼板で拡張した事例では、鋼板下のコンクリートの劣化状況が点検しづらい構造もあり、適切な点検手法の確立が急務である。

③操作台拡張部周辺の 損傷状況

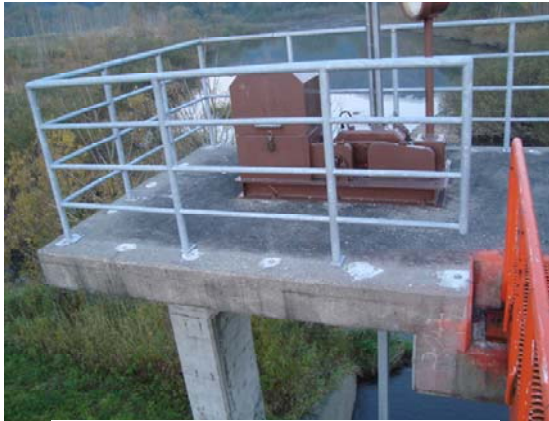
写真-2 C樋門の状況

凍害劣化調査を実施した箇所については、既往の目視による外観調査結果や、樋門完成年度、凍害劣化の進行度合いの違いを考慮し、天塩川の4樋門を選定した。現地調査については、平成25年10月23日、24日に行った。表-1に対象樋門の諸元及び外観調査による対象樋門の状況、写真-2,3に対象樋門の代表例を示す。

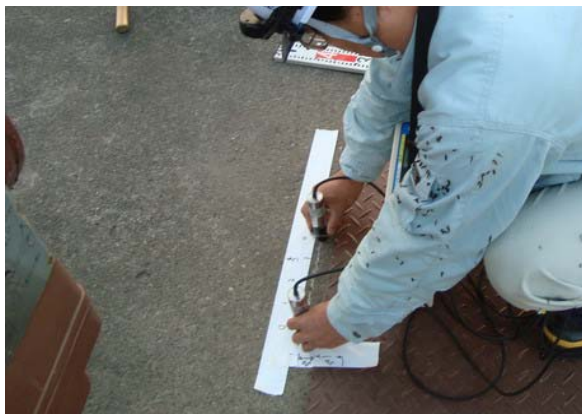
写真-4 表面走査法による調査状況(B樋門)

測定方法は、図-1に示すとおり、最初に発振子から5cm離れた地点に受振子を設置し、5cm間隔で6点の測定を行った。平面的な測定箇所のイメージは図-3に、調査状況は、写真-4, 5に示す。

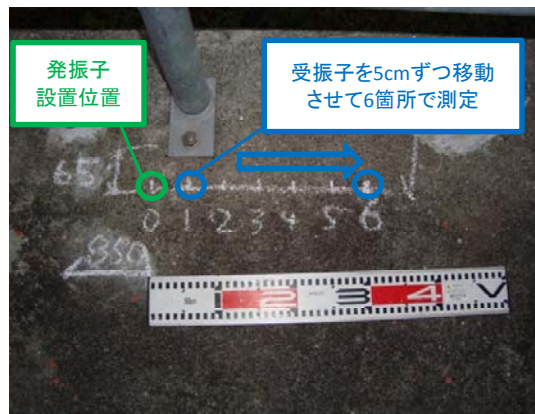
写真-5 表面走査法による調査状況(C樋門)

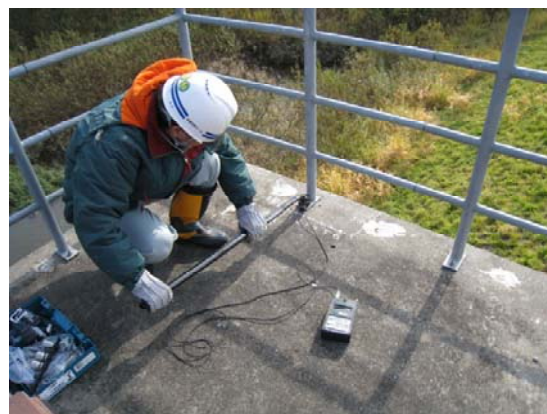
測定方法は、アンカー固定部にセンターホール型荷重計を設置し、スパナでナットを回転させながら測定を行った。各測定箇所において、人力で概ね90°回転させる速度を2秒程度とし、1回転させるのに8秒程度で回転させて測定を行った。荷重については、表示機に随時表示される。調査時の状況を写真-6に示す。図-4にアンカー定着強度確認調査のイメージ図を示す。

写真-6 アンカー定着強度確認調査の実施状況(C樋門)
