# 平成 28 年台風 10 号災害復旧事業（補助災） の支援活動報告について

## —地方公共団体主体の補助災を調査から査定 までの支援を経験して—

帯広開発建設部 農業整備課 ○星崎 友宏  
南 光人  
清水町役場 農林課 水木 淳

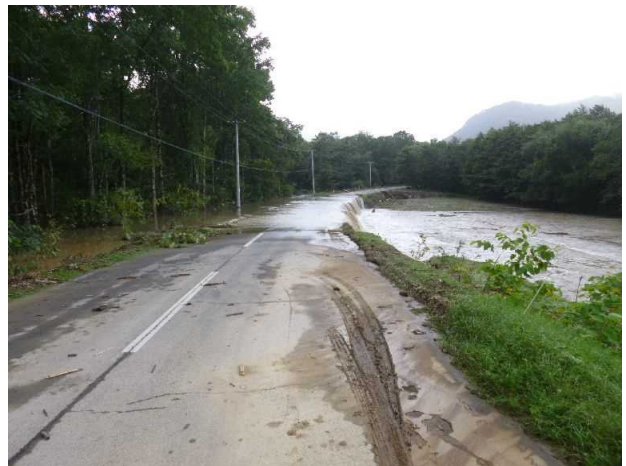
写真-1 美生ダムへアクセスする町道の状況

台風 10 号が接近・通過後の降雨が収束した 8 月 31 日午後、速やかに国営造成の基幹水利施設である幕別ダム、美生ダムの状況確認に向かった。幕別ダムは、ダム運用に影響する大規模な被災は見られなかったものの、ダム下流施設の法面で小規模な範囲の崩壊が一部確認された。美生ダムは、ダムへアクセスする町道において、普通河川で溢水した流水が道路を流れた影響で一部区間の道路片側車線が崩落し、かつ流水が収まっていなかったため、ダムへのアクセスを断念せざるを得ない状況であった。また、この時点の美生ダムは、大雨による管理体制を敷いており、管理受託者 (芽室町より委託を受けている請負管理人) が前日から昼夜で常駐していたが、町道が通行不可能であること及び、ライフライン (電気、電話) が不通であったために、孤立した状態となった。管理人は、9 月 1 日にヘリコプターにより救出されたが、ダムが無人事務となることから、応急的な町道復旧が進められ、救出日の 2 日後に通行可能となった。

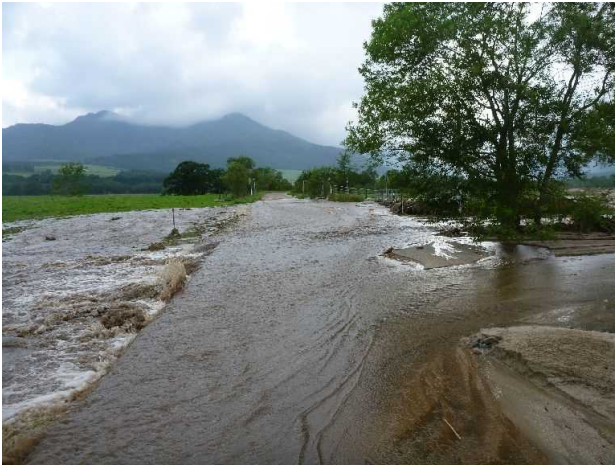
写真-2 円山頭首工へアクセスする町道の状況

国営土地改良事業御影地区の石山頭首工は、土石流により全壊状況であることが判明し、円山頭首工は、頭首工へアクセスする町道 (林道) に山側からの流出水により道路が塞がれ、アクセス不能である状況であった。

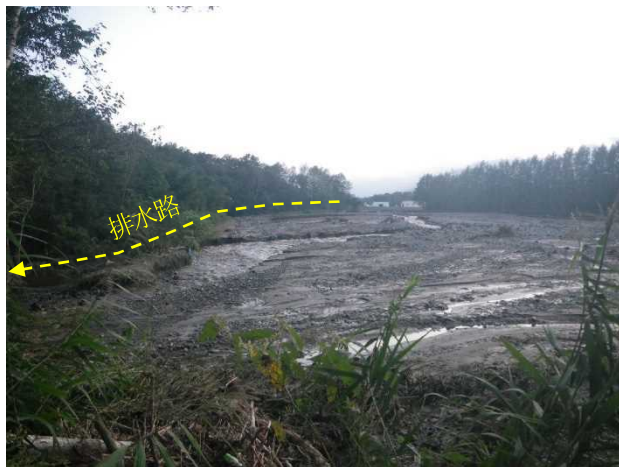
写真-3 農業用排水路沿いの農地への溢水後の状況

農業用排水路は、農地まで浸食が及んでいる状況が多々あり、農地へ溢水し、作物が壊滅し、農地の表土が全面的に流亡している農地も確認された。場所によって、家屋等が排水路に隣接している箇所では、倉庫の基礎ま

でもが浸食を受けている状況も確認された。

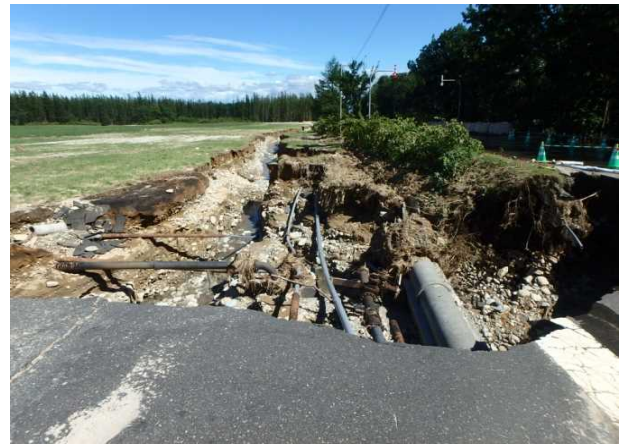
写真-4 農業用用水路の被災調査状況

調査では復旧事業の要件について、直轄災にあつては、2,000万円/箇所、補助災にあつては、40万円/箇所、150mルール（詳細後述）を最低限念頭に入れて調査することを推奨する。調査を効率的に進めるにあたって、現地において被災の大小を即座に判断し、復旧事業を活用、または町単費復旧内容か等、場合に応じた状況写真を撮影することにより、次々と調査を進めることが可能となる。また今般の被災調査を経験し、身体（歩数等）を利用した延長把握や目視による測定、概略積算等、経験に基づく感覚等が災害時の限られた時間の中では重要であると改めて認識した。

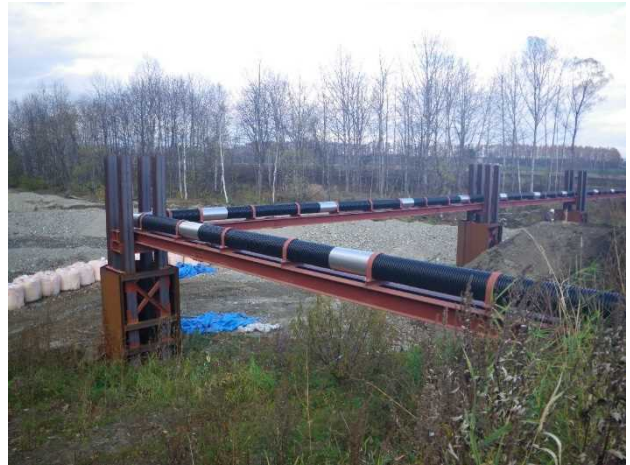
写真-5 応急仮工事における水管橋の状況

応急工事は、被災した施設機能を本工事に先がけて一時的に回復させる又は補うための応急仮工事と、査定前に本工事の一部を実施する応急本工事(いわゆる査定前着工)がある。応急仮工事の例としては、今般の復旧工事で1地区該当があったが、既設(被災前)は町道添架されている管水路であり、橋梁が落橋したことによる破損断裂の被災を受けた管水路を、現況に復旧するためには、町道橋の復旧後となるが、町道橋復旧に期間を要することが判明したため、本復旧するまでの期間を一時的に鋼材により水管橋を設置する応急仮工事を実施した。この場合、町道橋復旧後に添架工事の実施が本工事となる。また、応急仮工事は、事業主体の判断で実施が可能である。一方、応急本工事は、緊急的に機能を回復させる目的で査定前に本工事を実施するが、応急仮工事とは異なり農林水産省及び財務省の承認を得てからの着手となる。応急仮工事及び応急本工事を実施する際に、いずれも留意しなければならないのが、以後の作業で計画(計画概要書)を策定する時に、被災時の詳細な状況(被災図面・写真・数量)が必要であり、今般の詳細被災調査にあっては、コンサルタントを活用したが、コンサルタント等を活用せずに、そのまま応急工事に着手する場合

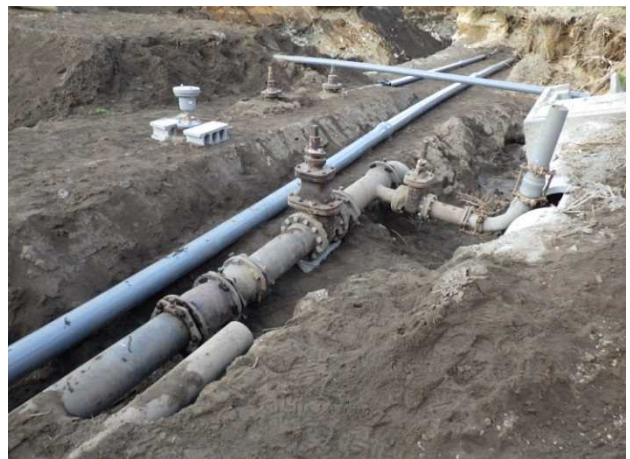
写真-6 応急本工事における用水路復旧の施工状況  
(写真-4 同一地点)

等は、緊急であるため各施工業者も詳細測量を失念する可能性も否定できないことから、工事着手する前には、必ず各施工業者に詳細測量の指示、指導する必要がある。また、査定時には、応急工事を実施したことが証明される契約関係書類、現場写真(出来形)、購入資材等の証拠書類の整備も必要である。

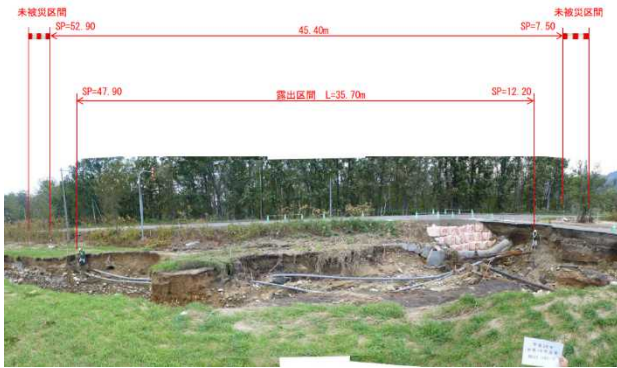
図-4 被災状況写真撮影方法

となる。ただし、今般の台風10号被災にかかる地区数については、査定時に並列区間を1地区とすることで地区数が纏められた経緯がある。補助災における計画書は、災害発生後60日以内に提出することが定められており、計画書策定開始時は既に20日を経過していたことから、速やかに先ず被災箇所における詳細な測量調査から実施した。詳細調査における被災写真撮影は、人員が多用となるポールや箱尺、リボンテープ等を用いて被災箇所全景を撮影する従来手法から、起終点にポールのみを設置し画像処理時に延長等を表示する手法に簡素化・省力化がなされている。この簡素化・省力化のことについて、被災一次調査時に認識がなかったため、事前に認識があれば、再度、詳細調査を実施する箇所数を低減できた可能性があると考えられる。
