鶴川河口干潟の保全と再生への取り組みについて（第1報）

室蘭開発建設部 治水課 谷口 清
米津 仁司
工藤 宏幸

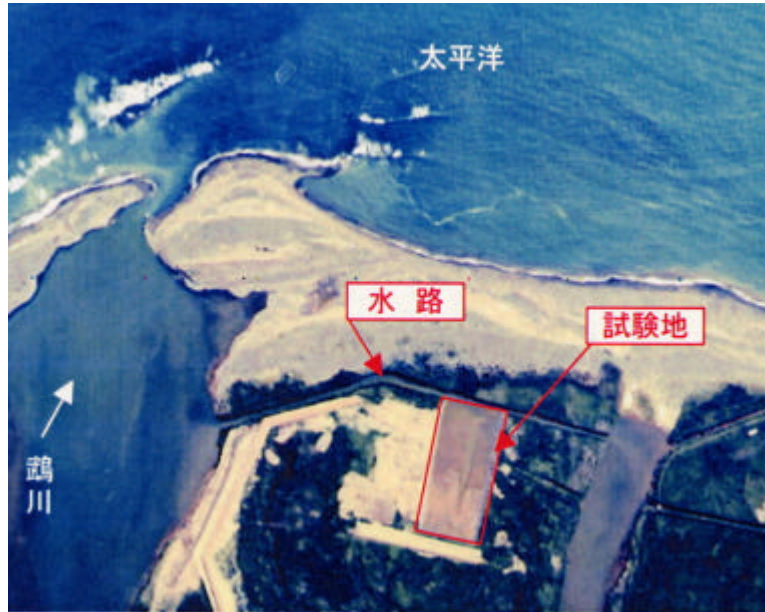
図-2 上空からの試験地

試験地は鵜川の改修工事で使用した土取場跡地を地元の方々と意見を交えながら改良したものであり、試験地造成工事は平成13年3月30日に完了した。

面積： $A = 62\text{ m} \times 150\text{ m} = 9,300\text{ m}^2 = \text{約} 1\text{ ha}$

横断勾配： $I = 1 / 150$ (TP-0.3 ~ TP+0.7)

試験地の底層が粘土(還元状態)だったため、底層に砂利を約20cm程度敷き均した。この砂利は鵜川上流にある樋門の呑み口側に堆積していたものを使用した。

試験地内に潮汐の変動が伝わりやすくするため、既存の水路を拡幅し干潟試験地への導水路とした。

落潮時に浮遊ゴミを流れ易くするため、底幅5m、深さ1.1m~0.6mの滞を造った。

ヨシ等が試験地内に進入することを防止するため、試験地法面を遮水シートで覆い雑割石を設置した。

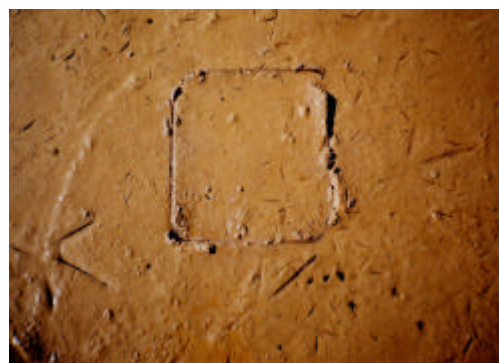
図-7 調査地点 KST8 (H13.10撮影)
野鳥の足跡が確認できる

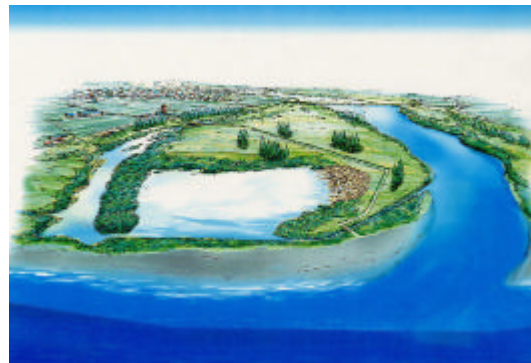
図-11 河口干潟のイメージ

干潟試験地によって得られる基礎データを基に、当面の目標である干潟面積2.5 haを確保するとともに、鵜川河口に飛来するシギ・チドリの観測や給餌状況および底生生物の生息状況などのモニタリングを続ける。
