56. 耐磨耗排砂管の実用試験について

— 2 H 鋼板と SS 41 軟鋼板の比較 —

建設機械工作所 小嶋一義

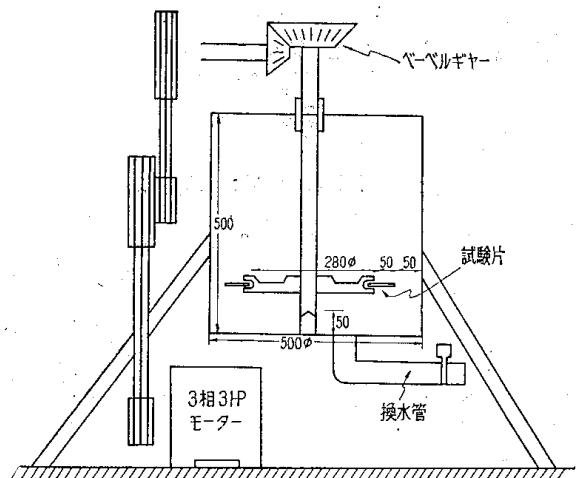
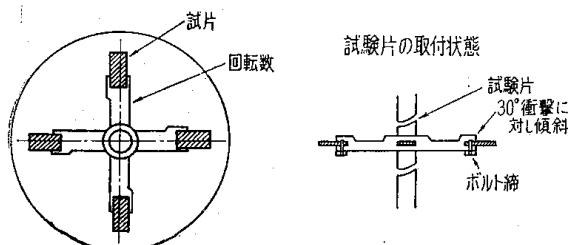
図 56-1 摩耗試験機略図

ここで、高張力鋼板の選定にあたり日鋼 2 H 鋼板を使用することにしたが、これは日鋼研究室において高張力鋼板の耐摩耗性について排砂管を主眼とする湿式摩耗試験図 56-1 による室内試験を行ない、その結果が図 56-2 に示すとおり普通軟鋼板 SS 41 の約 2 倍の耐摩耗性があると報告されているものである。

試験機上部より見た
回転翼並びに試験片取付状態

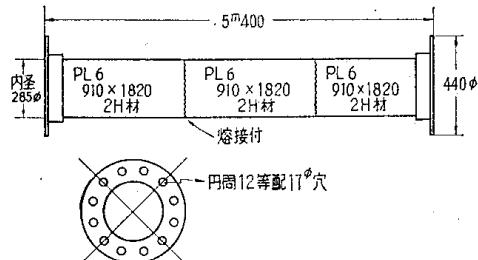
図 56-3 最初計画された試験排砂管

実用試験は 35 年度に計画され、最初の試験管は図 56-3 のような形のものであった。これは最初高張力鋼板と普通軟鋼板との耐摩耗性からみた使用能力の比較にあった。すなわち 2 H および SS 41 (以後高張力鋼板および普通軟鋼板は、それぞれ 2 H および SS 41 に省略する。) の 2 種の材料を使用した試験用排砂管を、同一条件

注 SS 41においても同寸法に製作し 2本1組として使用、試験することにした。

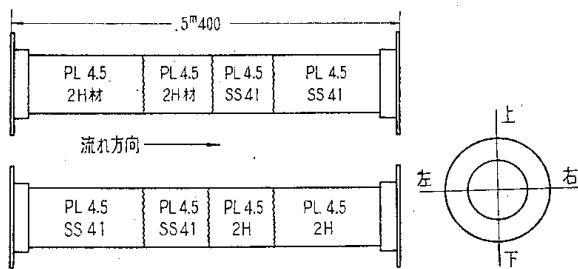
図 56-4 改良した試験排砂管

注 流れ方向を決め、また呑口を前にして円方向上下左右を決め、測定終了迄廻さず使用する。

実用試験の排砂管は破損以前すなわち使用途上においてもある稼動時間にいたれば、当然損耗した状態が現われるはずであり、いわゆる比較的短い期間に両種材料の比較傾向を擋むことができ当初の試験目的を十分満足するものと考えた。ここで試験管の形態を図 56-4 のような型に改良し、実用現場における移設および試験条件の統一などに考慮を加えた。

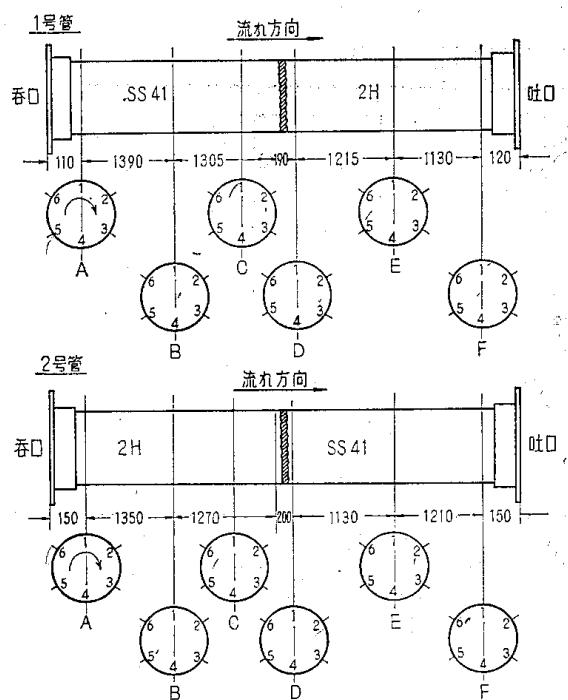
図 56-5 北斗号耐磨耗試験排砂管測定法

まず、石狩川治水事務所新十津川および妹背牛両事業所におけるポンプ浚渫船北斗号のものと、札幌開発建設部長沼事業所における北星号のものである。両浚渫船の試験排砂管の使用状態および、測定方法はそれぞれ図56-5, 6に示すとおりで、管板厚の計測には超音波式厚み計(写真56-1)によって行なった。これは新しい計器であるが、測定能力および精度とも信頼できるものである。

(注) 円周方向における測定点は呑口からみて右廻り6等分して番号を付す。

・石狩川治水事務所妹背牛事業所
1 测定場所 雨竜川筋千秋新水路工事現場
2 测定計器 超音波式厚み計
3 测定点 上記図の通り
4 测定点 試験係

次に円周方向による摩耗差であるが両現場共同じ傾向を示している。これは当然予想されることであるが、管の最下点すなわち 4 の点(図56-5,6 参照)では上点に比べ 4 倍以上の摩耗差があるが、ことに 2H 鋼は SS 41 に比べこの差の激しい傾向を示している。それは北星号における火山礫の土質においてとくに顕著なものがあり、土質による材料への影響の現われではないかと思われる。

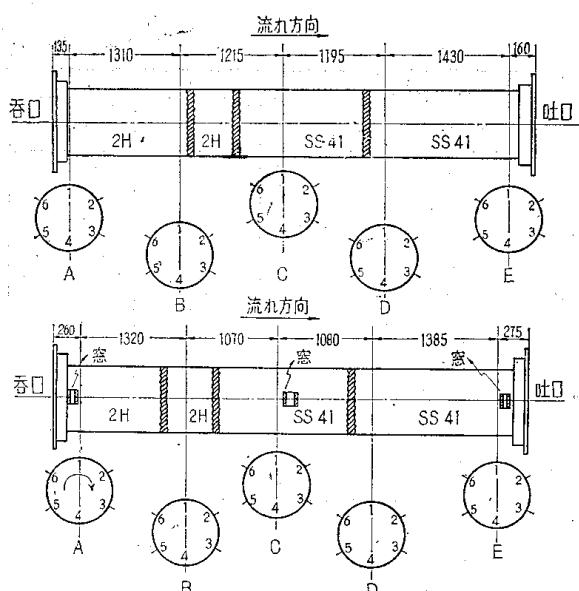
図 56-6 北星号耐磨耗試験排砂管測定法

(注) 円周方向における測定点は呑口からみて右廻り6等分して番号を付す。

札幌開発建設部長沼事業所
1 测定場所 千歳川改修事業現場(上江別付近)
2 测定計器 超音波式厚み計
3 测定試験係
4 测定点 上記図の通り

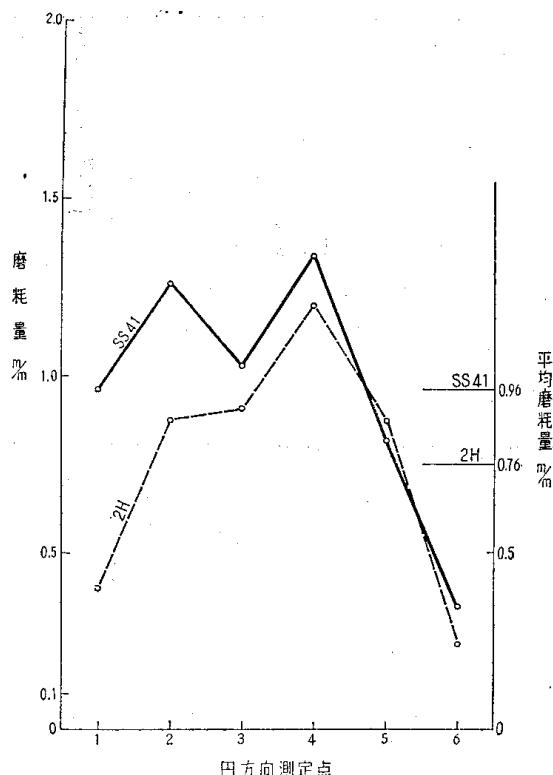
図 56-7 北斗号における 2H 鋼板と SS 41 軟鋼板磨耗量比較の図

土質の関係による摩耗程度の差は両現場における平均摩耗量(図56-7~8)にその著しい関係が現われている。すなわち北星号の現場に比べ北斗号の現場における玉石交りの土砂においては、その使用時間および送泥量にあまり差は無いにもかかわらずSS 41および2Hともに約3倍の摩耗をきたしている。

以上の測定結果を総合し、全体的な傾向を図 56-7~8 に示す平均摩耗量から 2H 鋼板および SS 41 軟鋼板との耐摩耗性からみた比較を行なってみると、先に日鋼研究室における室内試験結果と比べ、ほぼ同傾向を示しているものと思う。これは室内試験と当実用試験との関係がほぼ一致をみたものと考え当試験の目的は一応果されたものと思う。

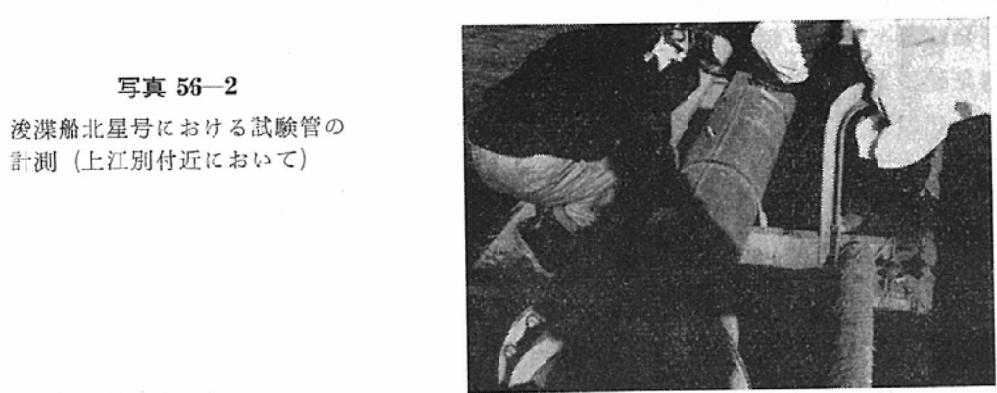
写真 56-2
済済船北星号における試験管の
計測 (上江別付近において)

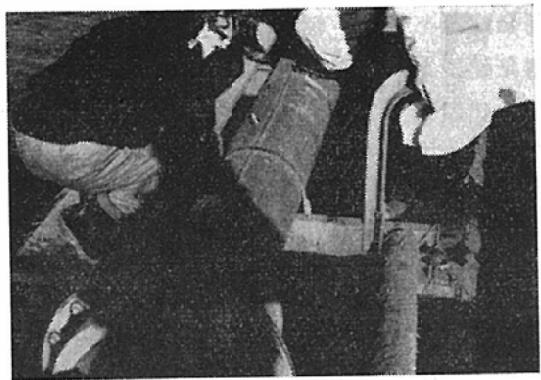
写真 56-3
済済船北斗号における試験管の
計測 (妹背牛事業所による千秋
の現場において)
