道路案内標識の簡易対策工による 冠雪量の低減について

(独) 土木研究所寒地土木研究所 雪氷チーム ○坂瀬 修
同 上 雪氷チーム 松下 拓樹
同 上 雪氷チーム 松澤 勝

キーワード：着氷雪対策、道路案内標識、防雪、冬期維持管理

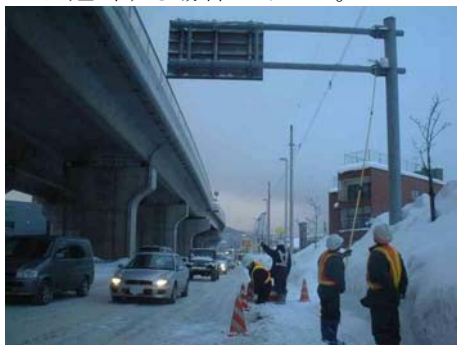
図-1 人力による雪下とし作業状況

大型の道路案内標識の裏面梁材に積もった冠雪や着雪（以下、冠雪）の落下は、通行車両や人に対して被害を与える可能性や、車両の視界を遮り事故を誘発する危険性がある¹⁾。現在、北海道ではこの冠雪対策として主に人力による雪落とし作業（図-1）が実施されているが、費用がかかる他、道路上の作業のため、作業員と通行車両の安全確保が必要であることから、より効果的な対策が望まれている。

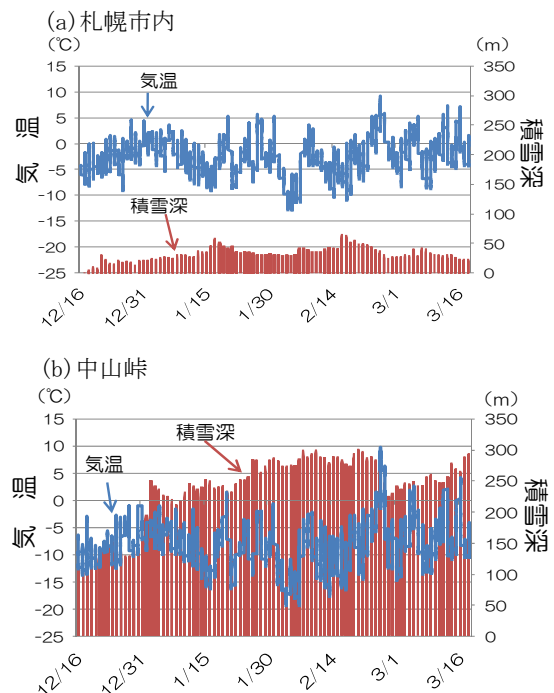
表-2 に試験期間の気象状況を、図-3 に試験期間の気温と積雪深の推移を示す。札幌市内における試験期間中の気温は、平均-2.3℃、最高 9.2℃、最低-12.8℃であり、試験期間中は 0℃付近を推移していた。一方、中山峠の気温は、平均-8.2℃、最高 9.7℃、最低-19.2℃であり、札幌市内より平均気温が 5.9℃低かったが、最高気温は 0.5℃高かった。特に 3 月では、0℃を超える日が 4 日間あった。札

幌市内の積雪深は最大 65cm、中山峠では最大 301cm で、札幌市内の 4.6 倍の積雪深であった。札幌市内の風速は、平均 0.9m/s、最大 4.2m/s であった。一方、中山峠の風速は、平均 2.8m/s、最高 10.1m/s で、平均、最大ともに札幌市内の 2 倍以上の風速であった。図は省略するが、札幌市内の試験期間中の最多風向は、南西が約 27%、次いで北東の約 19%と反対側からの風向も見られた。一方、中山峠の風向は、西北西から北西の範囲で約 62%の割合であった。なお、今回抽出した冠雪時の気温は、全て 0℃以下であった。

図-3 試験期間の気温と積雪深の推移
(a) 札幌市内、(b) 中山峠

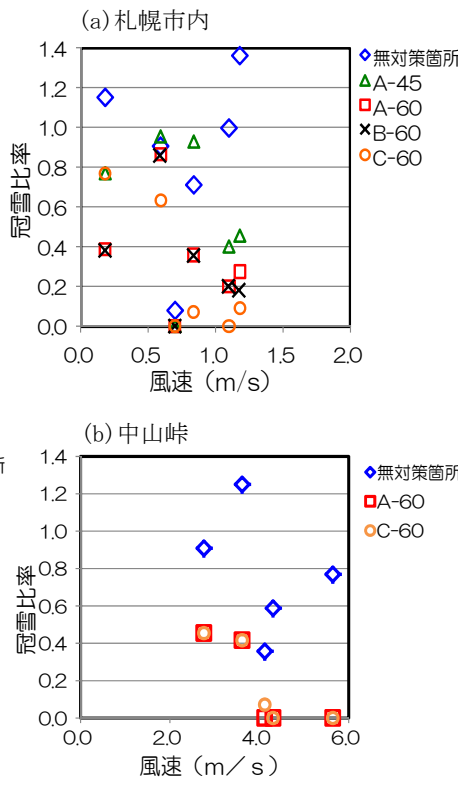
図-5 に風速 (6 時間平均) と各冠雪対策工の冠雪量を降雪深で除した値 (以下、冠雪比率) の関係を示す。札幌市内(図-5(a))の試験時の風速は 2.0m/s 以下で、中山峠(図-5-(b))では 2.0～6.0m/s 程度の風速であった。札幌市内では、無対策箇所と冠雪対策工において、風速と冠雪比率の関係に明確な違いは見られなかったが、弱風下でも対策工の種類による冠雪比率の減少がみられた。一方、中山峠では、無対策箇所の風速の増加による冠雪比率の減少は見られなかったが、傾斜板(A-60)、多段傾斜板(C-60)では、風速の増加に伴い冠雪比率の減少が見られ、0.5 以下であった。特に風速 4.0m/s 以上から冠雪比率が 0 になる傾向がみられた。しかし、対策工の形状の違いによる、冠雪比率の差は見られなかった。

図-5 風速と各冠雪対策工の冠雪比率
(a) 札幌市内、(b) 中山峠

試験の結果から、短時間に多量の降雪があった場合でも、冠雪対策工の冠雪量が減少することが分かった。この効果は、札幌市内では勾配が 45° より 60° の方が、傾斜板(A-60、B-60)より多段式傾斜板(C-60)の方が大きかった。ただし、6 時間に 20cm 以上の積雪深の増加があった場合、この効果が小さくなる可能性があるので注意が必要である。また、材質(A-60、B-60)による冠雪量の低減効果の違いは見られなかった。一方、中山峠では、傾斜板(A-60)と多段式傾斜板(C-60)の冠雪量の低減効果の差はなく、どちらの冠雪対策工においても、冠雪量を低減することができると考えられる。また、中山峠では、風速の増加に伴う冠雪比率の減少も見られ、特に風速 4.0m/s 以上で冠雪比率を減少させる効果があると考えられる。気温と各冠雪対策工の関係は見られなかったが、-12.0~0°Cの範囲においても冠雪対策工の効果が見られた。
