吹きだまりの発達と車両の発進限界に関する実験

(独) 土木研究所寒地土木研究所 雪氷チーム ○金子 学
松澤 勝
渡邊崇史

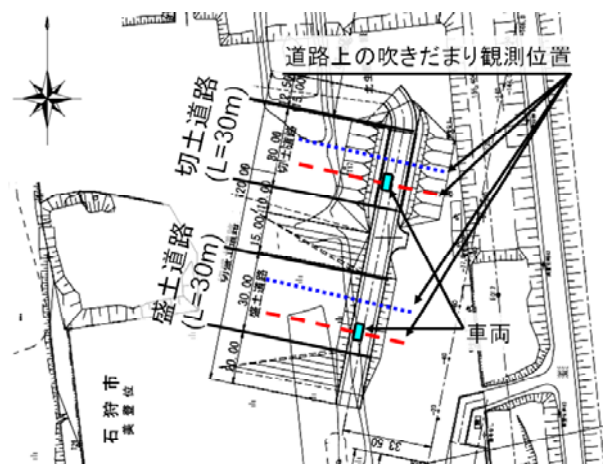
図-3 観測箇所配置図

石狩吹雪実験場内の盛土道路 (盛土高さ約1.5m) と、切土道路 (切土深さ約2.0m) において、吹雪時の吹きだまりの観測を行なった。停止車両による吹きだまり形状の変化について把握するため、道路単独での吹きだまりに加え、風上側車線に車両を配置した側線についても、車両周辺の吹きだまりを観測した (図-3)。なお、吹きだまり形状については、道路中心線から風上側5.0mから風下側1.0mの範囲で、吹雪前と吹雪の途中2回、吹雪後の計4回の観測を行なった。また、積雪密度については、吹きだまり形状の観測に合わせ、道路中心線から風上側0m、2.5m、10mの3地点で密度サンプラーを用いて計測した。
