2008 北海道洞爺湖サミットにおける 道路危機管理について

室蘭開発建設部 有珠復旧事務所 防災対策課 ○永井 智之
依田 忠雄
柴田 修

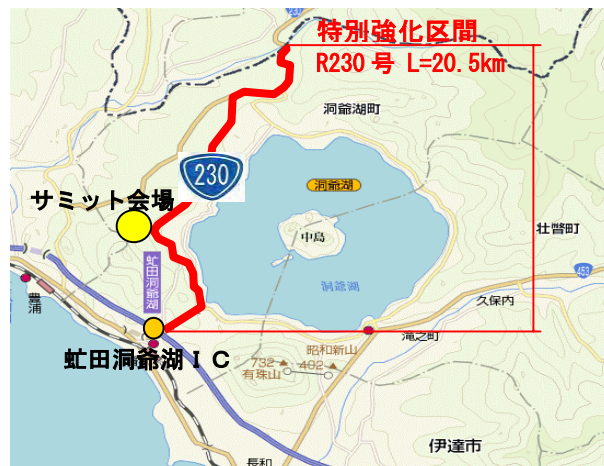
図-3 道路管理における特別強化区間

- a) 強化区間
 - ・全道すべての国道は、サミット期間中「強化区間」であるとの意識・位置づけのもと、必要な管理を実施するものとした。
- b) 特別強化区間
 - ・サミット会場や国際メディアセンター周辺など各国首脳等の道路交通ルートと想定される区間を特別強化区間に設定し、道路管理強化を図った。その他、当該区間内においては空からの対応も考慮し、防災ヘリの離着陸場の拠点としてヘリポートの検討も行った。

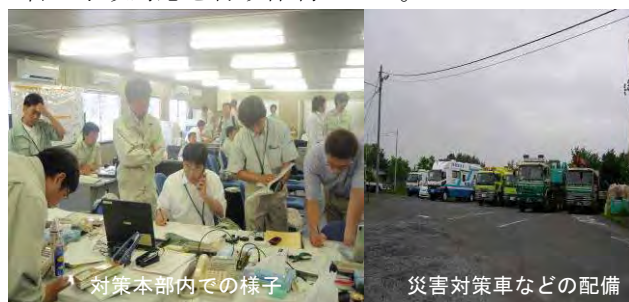
写真-1 現地対策本部内外の状況

現地対策本部においては特別強化区間内にて緊急時10分以内で到着できる位置に設置しており、災害などに備え災害対策車や重機・資材を配備することとしている。また、各活動に対する指揮・命令等を行うことや情報収集・道路管理・緊急対策などの対応を行う(写真-1)。

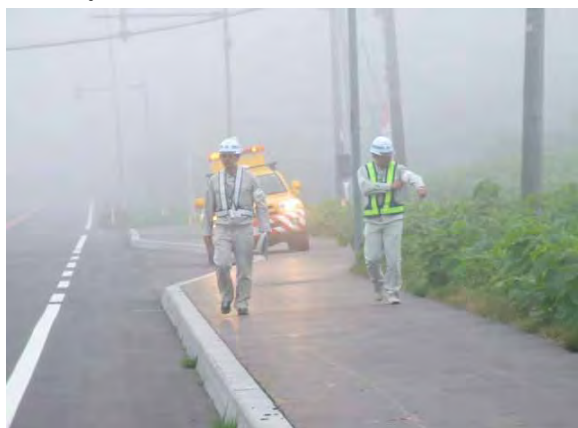
写真－2 早朝からの徒歩点検（2名体制）

道路での障害などによって開催運営に支障をきたすことがないように、道路巡回の強化を行った。具体的には、サミット期間中は毎日（昼2回・夜1回）の巡回に加え、早朝に徒歩点検を行うこととした（写真－2）。

徒歩巡回はパトロール車による巡回において、目に触れにくい箇所（法面・擁壁背面ポケット等）の確認を行うため実施したものであるが、当初、対象区間の延長が約20kmと広範囲であり自転車による点検を予定していたが、試験的に実施した結果、路側の幅が小さい区間などにおいて一般車両との接触事故が懸念されたため重点箇所のみにおける徒歩巡回とした。

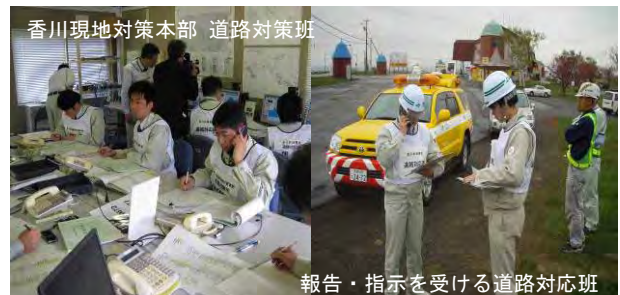
写真－3 ロールプレイング方式での訓練

サミット支援体制を検証するためサミット期間中における災害・事故等、複数の事例を想定した合同訓練をロールプレイング方式で実施した（写真－3）。

ロールプレイング方式での訓練は事故災害場面を設定し、ダミー機関から各現地対策本部への通報を基に訓練を開始した。なお、演習者には様々な方法で付与されている状況を収集・分析・判断するとともに、対策方針を検討するなどの対処活動を実際に配置する人員に対し、各通信手段を用いて事故事象への作業対応の情報伝達訓練を主目的として行った。

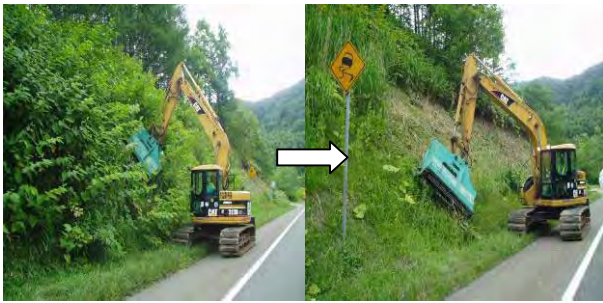
写真-4 草刈装置を使用した機械除草

斜面法面点検時において雑草等により法面の状況が見え難く、サミット直前を含む期間中に異常を迅速に発見・対応を行うため法面部の草刈りを実施した。草刈りを行う際、安全・工期短縮を図るため着脱式の草刈装置を使用した（写真－4）。

なお、国立公園内での法面草刈りについては環境省からの了承を得て実施した。

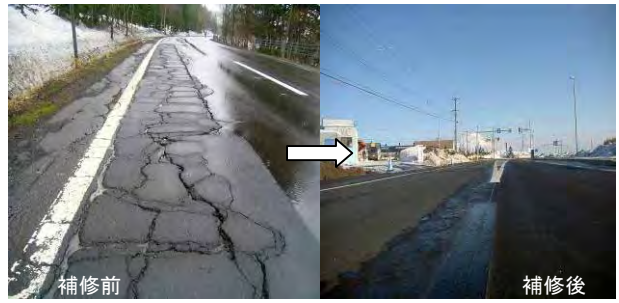
写真-7 R230 香川周辺の舗装補修

特に配慮した内容は過去、落石などの事象が発生している法面・落石対策（H8 防災点検ランク1）の解消（写真-5）に加え、近年の交通量増に伴い滞留する交差点の整備（付加車線の設置）（写真-6）、舗装の補修（写真-7）や事故多発箇所の線形改良を重点に対策を実施した（写真-8）。また、老朽化や損傷が著しい防護柵の補修や既設落石防護金網の取り替えなどを行った。

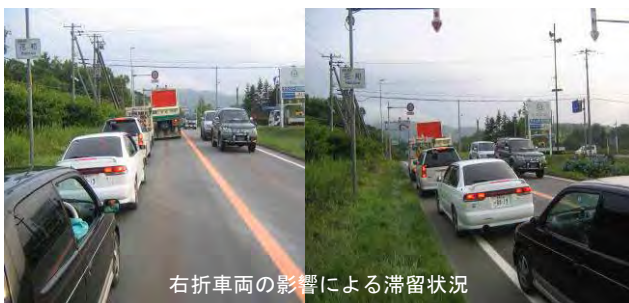
右折車両の影響による滞留状況

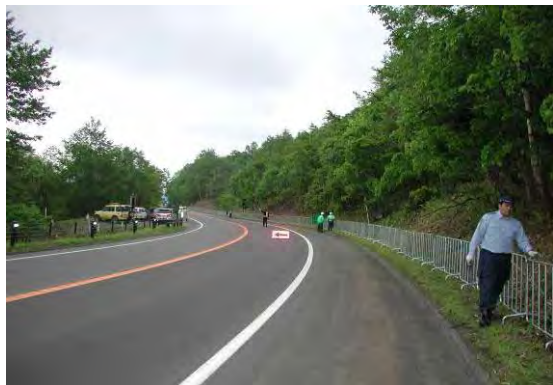
写真-10 警察による進入防止柵の設置状況

今回、新たな対応として一定の期間、占用物件の申請があった場合(例、沿道に配置するフラワーポット等)警察へ照会も含め決定することとした。その他、警察より警備上の問題から特別強化区間内(R230号)において、外部からの進入防止目的として柵の設置申請があったことにより立会を行った(写真-10)。

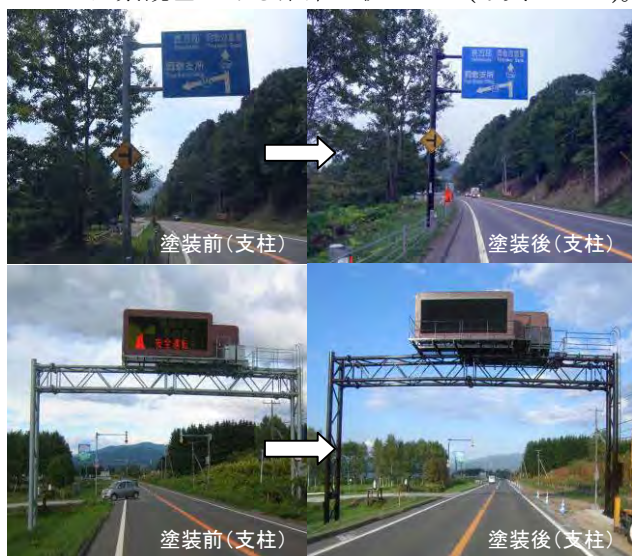
写真-11 景観色への塗装(支柱)

開催地及び一般国道230号(約7km)は支笏洞爺国立公園内に位置していることから、旧施設などについては景観色である茶系に統一した(写真-11)。

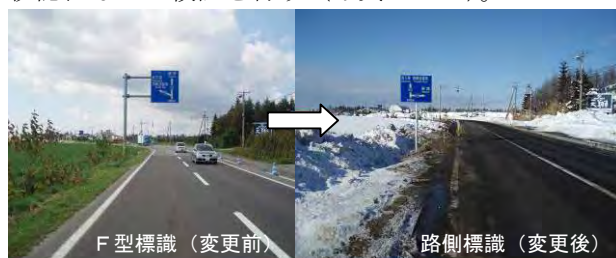
写真-12 大型標識から路側標識への変更

シーニックバイウェイ北海道・支笏洞爺ニセコルートの一部に指定されており、自然景観を阻害するF型標識から、路側標識に一部変更を行った。今後、視認性などの検証を行う(写真-12)。

平成20年度に行われた北海道洞爺湖サミットは豊かな自然のもとで行われ、開催地にふさわしい環境問題が大きなテーマとなった。このことがきっかけで道路管理者として景観や環境と道路整備の共存について深く考えさせられた。今回、標識の縮小化・ハーブの植栽等、環境をテーマとした幾つかの試験も実施したが、これらについては今後効果の検証を行う予定である。

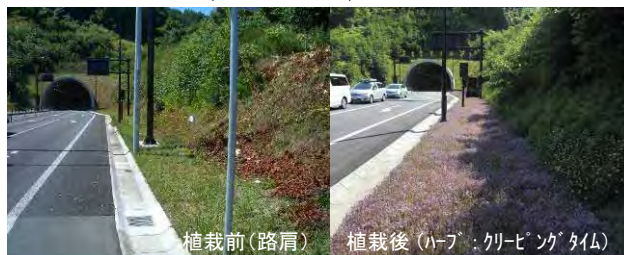
写真-13 ハーブ植栽後の状況

地球環境問題をテーマとする北海道洞爺湖サミットの開催を契機として、「美しい北海道づくり」「低炭素社会の形成」を一層推進することが求められている。この具体的な取り組みとして伊達市・洞爺湖町・壮瞥町・豊浦町と連携し、先駆的モデルとして各道路沿いに雑草をおさえ維持管理に有効なハーブの植栽を行った(写真-13)。
