通信施設における雷害対策及び雷観測装置について

—ピンネシリレーダ雨雪量観測所の事例紹介—

石狩川開発建設部 施設整備課 ○永沼 義教
上村 信之
野中 貴宏

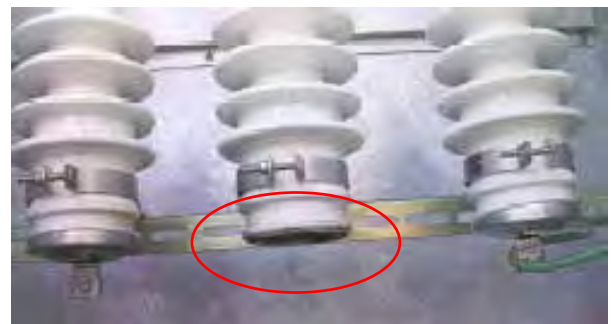
避雷器の破損状況

(S相の避雷器の底が抜けている)

地中埋設配電線路の第2区分閉器(受電点から4.5km～9.5km区間)のS相の避雷器が損傷し、構成要素が外部

に飛散していた。

本設備の受電点は北海道電力の配電線路の末端となる。この比較的長い配電線路から侵入する誘導雷・開閉サージの対策として山麓の受電設備にインパルス70kVの高圧耐雷トランスを設置した。

これにより、誘導雷などの異常電圧が自営配電線路側に侵入することを防止するものとした。

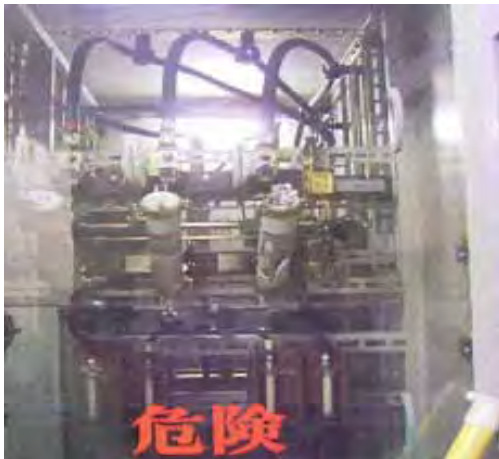
引込盤内の機器類では、LBSの電力ヒューズが三相とも断となり開放状態になっていた。R相・T相では電力ヒューズの外管が破裂していた。

また、避雷器（10kA）が破壊し、R相とT相が導通している状態であった。これらの機器を収納している引込盤の裏扉が開放されていたことが、破損時における衝撃の大きさを物語っていた。

破損した LBS の状況

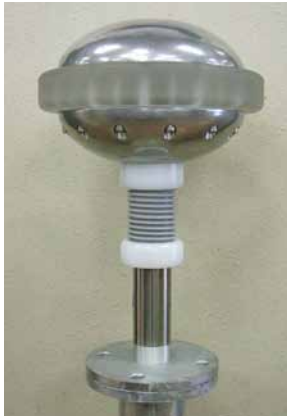
落雷防止装置（以下「CTS」と記載する。）は、夏季の雷雲で発生するストリーマの上昇を防止して落雷を避け、冬季の雷雲では上向きのリーダを少なくすることで落雷を防止するものである。

しなければならないが、引下げ導体が太くなると、レーダ波に影響がでる可能性があるため、従来の引下げ導体の太さを維持しながらレドームの頂部に避雷設備を設置できる本方式（CTS）をとった。

CTSの外観

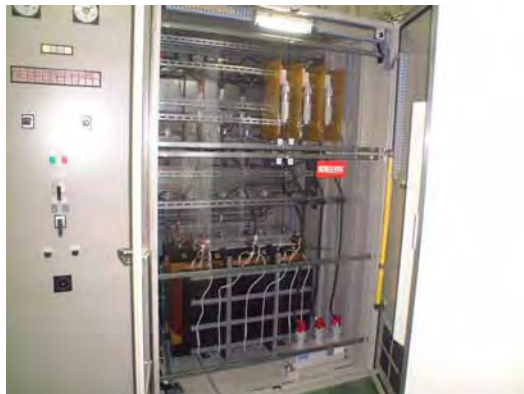
山麓側と同様に、自営配電線路途中に落雷した場合における逆閃絡雷及び誘導雷が、レーダサイト内へ進入するのを防止するために高圧耐雷トランスをレーダサイト側受電盤にも設置した。

インパルス 70kV 高圧耐雷トランス設置状況

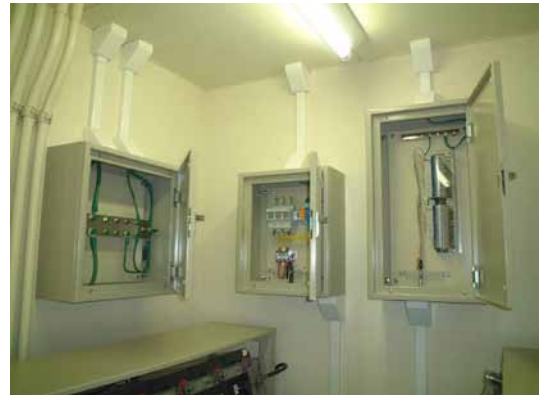
SPDは、レーダサイトの1・2階と3階に配線されている電源線・通信線・制御線に対して、その両端に新設することにより電位差を低減し機器の損傷を防止するものとした。各配線の状況を勘案しながら専用の盤を新設し適宜SPDを設置した。

アースは、各階毎に装置のアースを集約するボンディングバーを設置し接続を行うこととした。前述のSPDのア

ース側端子もこのボンディングバーに接続している。なお、各階のボンディングバーは相互に60mm²のIV線で接続し接地極へ接続している。

SPD盤・ボンディングバー盤の設置状況

(左：ボンディングバー盤。中：電力SPD盤。右：通信SPD盤)

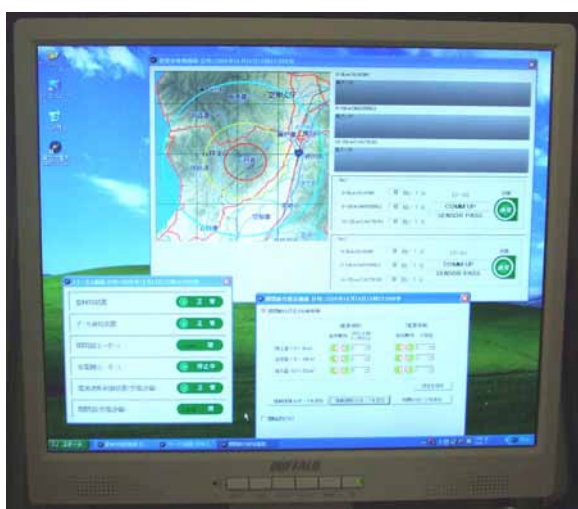
データ表示装置の監視画面

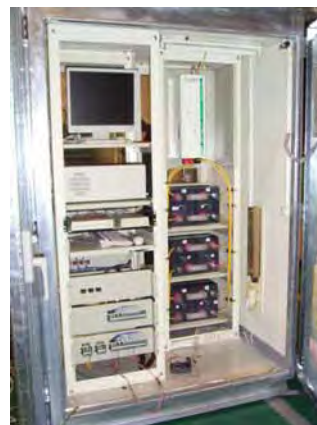
受電点の既設高圧キュービクルについては、前述の高圧絶縁変圧器の設置などの改造に加え、VCBの開放・投入の指令を受信するためにデータ伝送装置を設置した。

本装置から受電点の高圧キュービクル内にあるVCBの開放・投入指令を発信し、石狩川開発建設部からの遠隔操作を行っている。

また、本装置に対しては蓄電池を装備し、北海道電力(株)の配電線路が停電した場合でも確実なVCBの遠隔操作ができるように配慮した。

データ伝送装置 (受電点側設備)
